## Diagnostic des équipements et bâtiments constituant la base fluviale en rive droite du grand bassin de Castelnaudary

### Rapport de diagnostic

**Numéro du projet : 21MPL019**

**Intitulé du document : Rapport de diagnostic**

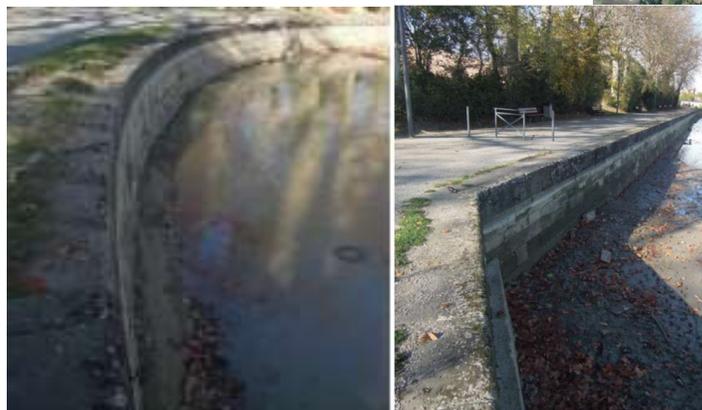
Photographies des murs de quais prises lors du diagnostic réalisées lors de la période de chômage du Canal en 2015

**Etat structurel** : D'après le diagnostic réalisé en 2015 par Tristan Schebat Architecte, les murs de quai en rive droite du grand bassin sont en bon état ainsi que les pierres de couronnement. En 2015, une pathologie avait été relevée, certains joints des pierres de tailles présentaient un évidement important. Cette problématique avait été traitée lors de la période de chômage du Canal en 2015 par des injections de coulis de chaux et un rejointoiement.

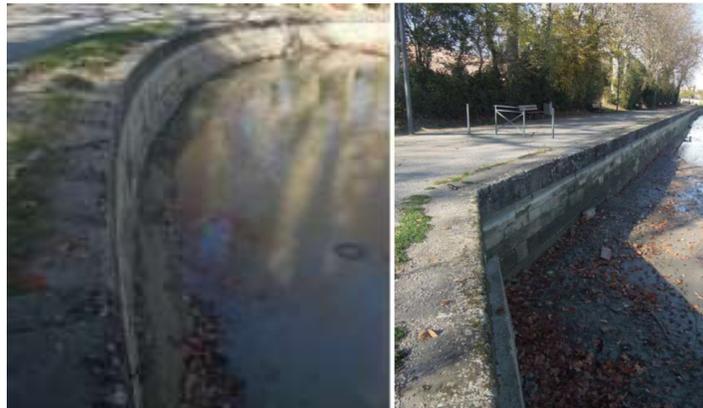
Photographies des murs de quais prises lors du diagnostic réalisées lors de la période de chômage du Canal en 2015

**Etat structurel** : D'après le diagnostic réalisé en 2015 par Tristan Schebat Architecte, les murs de quai en rive droite du grand bassin sont en bon état ainsi que les pierres de couronnement. En 2015, une pathologie avait été relevée, certains joints des pierres de tailles présentant un évidement important. Cette problématique avait été traitée lors de la période de chômage du Canal en 2015 par des injections de coulis de chaux et un rejointoiement.

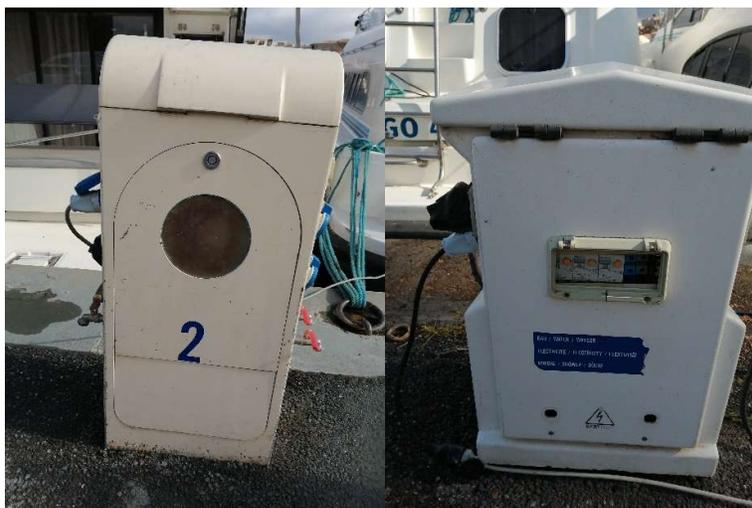
Borne de type 1 (à gauche) et borne de type 2 (à droite)

Globalement les bornes sont dans un état usagé pour certaines et dégradé pour d'autres, nécessitant des travaux de remise en état.

Il est prévu le remplacement des prises électriques détériorées dans les prochains mois.

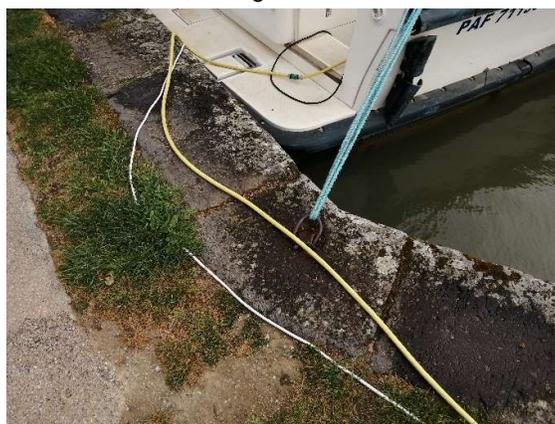
Certains anneaux semblent déformés, allongés.

Anneau déformé

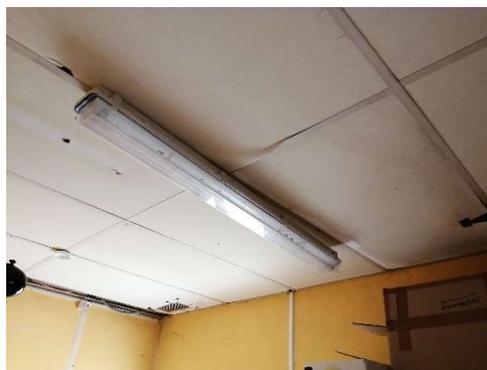
Les faux plafonds sont dans un état dégradé, des plaques sont détériorées.

**Faux plafonds**

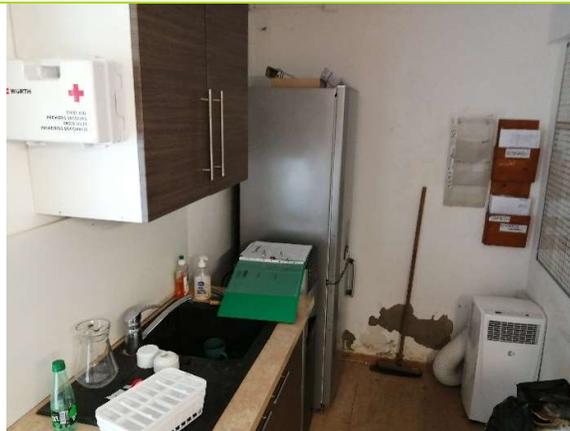
Certains murs présentent des tâches d'humidité, notamment dans la salle de restauration des employés techniques.

**Mur avec tache d'humidité**

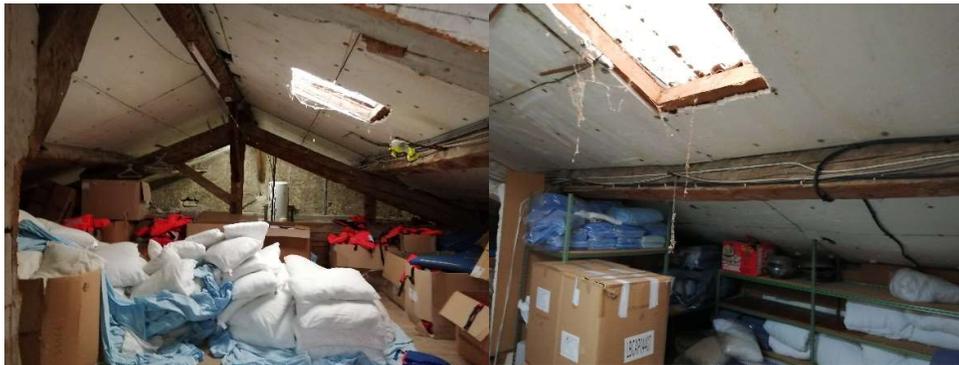
Au premier étage, les locaux ne sont pas entretenus, ils ne font office que de stockage. L'état global est dégradé.

**Locaux au niveau R+1**

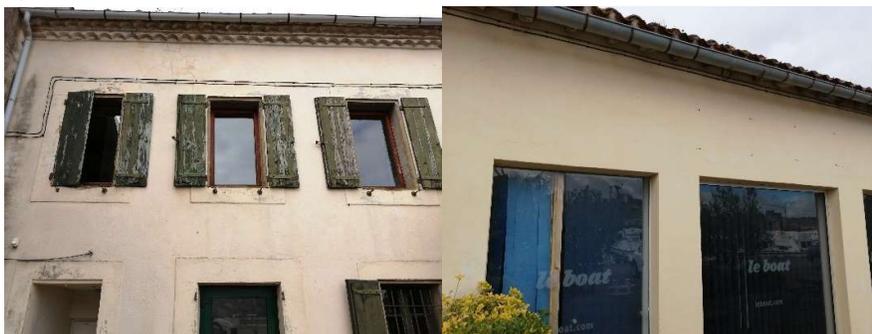
L'état général des façades est dégradé.

Les murs présentent quelques fissures légères et la peinture est écaillée à certains endroits sur la façade donnant sur le canal.

**Façade avant du bâtiment (côté Canal)**

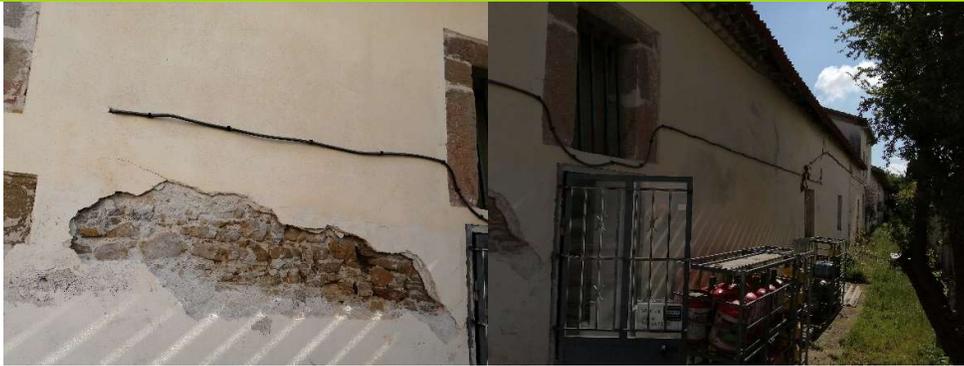
Sur la façade arrière, côté rue, les murs présentent des fissures, la paroi est écaillée à plusieurs endroits et le revêtement de façade est partiellement dégradé à proximité de l'entrée à la zone de restauration des employés techniques, les pierres sont apparentes.

**Façade à l'arrière du bâtiment (côté rue)**

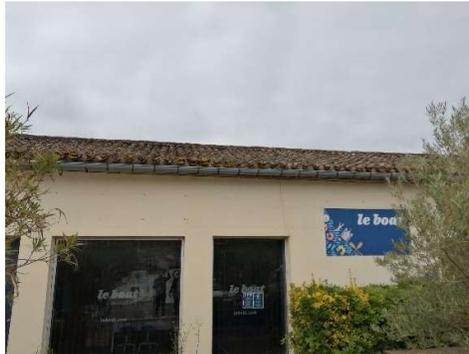
L'état de la toiture est dégradé. Des tuiles sont tombées.

**Toiture du bâtiment d'accueil**

Si des travaux étaient à réaliser, le site étant aux abords directs du site classé du Canal du Midi, un cahier des charges fixé par les Architectes des Bâtiments de France serait à suivre et notamment dans le choix du type de tuiles et de la couleur de l'enduit de la façade.

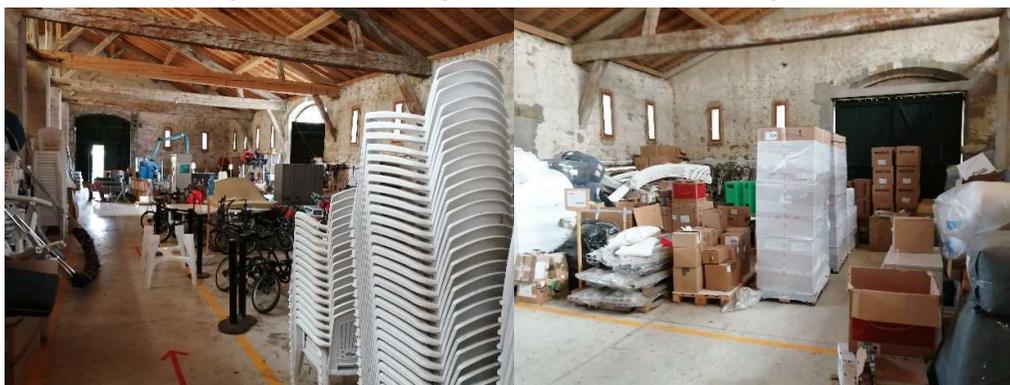
Les zones de passage et locaux de rangement sont dans un état usagé.

**Zone de stockage du hangar**

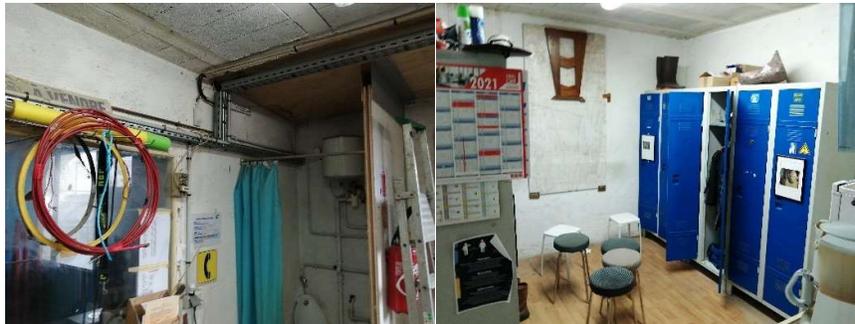
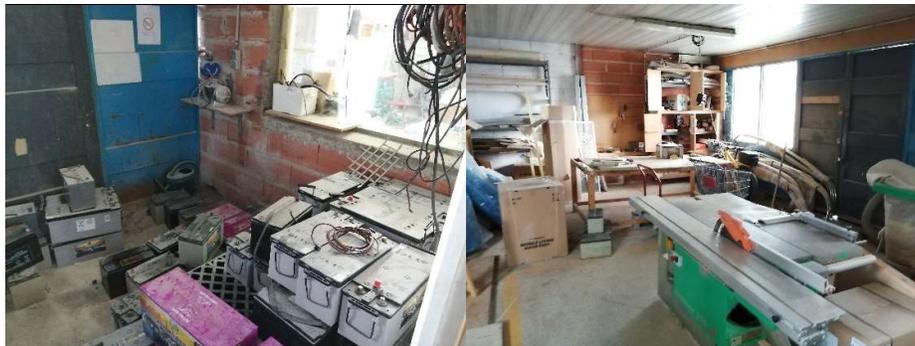
L'état global des locaux est dégradé.

Un urinoir est présent dans l'atelier et n'est séparé du reste que par un rideau et une petite cloison.

**Photos du RDC**

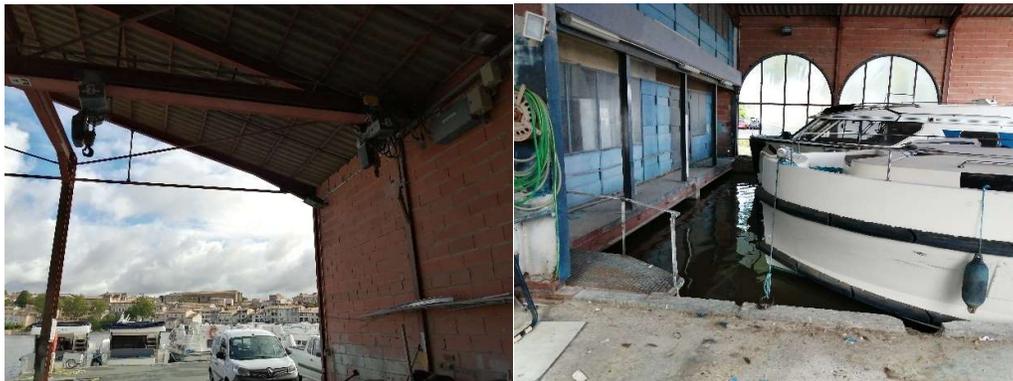
Les palans en place sont inutilisables car l'installation n'est pas aux normes. La mise aux normes étant très coûteuse, la société « Le Boat » préfère faire appel à un grutier pour les opérations de levage des bateaux.

Photos de la zone de réparation des bateaux
