VNF – VOIES NAVIGABLES DE FRANCE

INSPECTION VISUELLE DE PARCELLE FLUVIALE

52 Impasse de la glacière, 31200 TOULOUSE

STL3.M.0032 – ind0

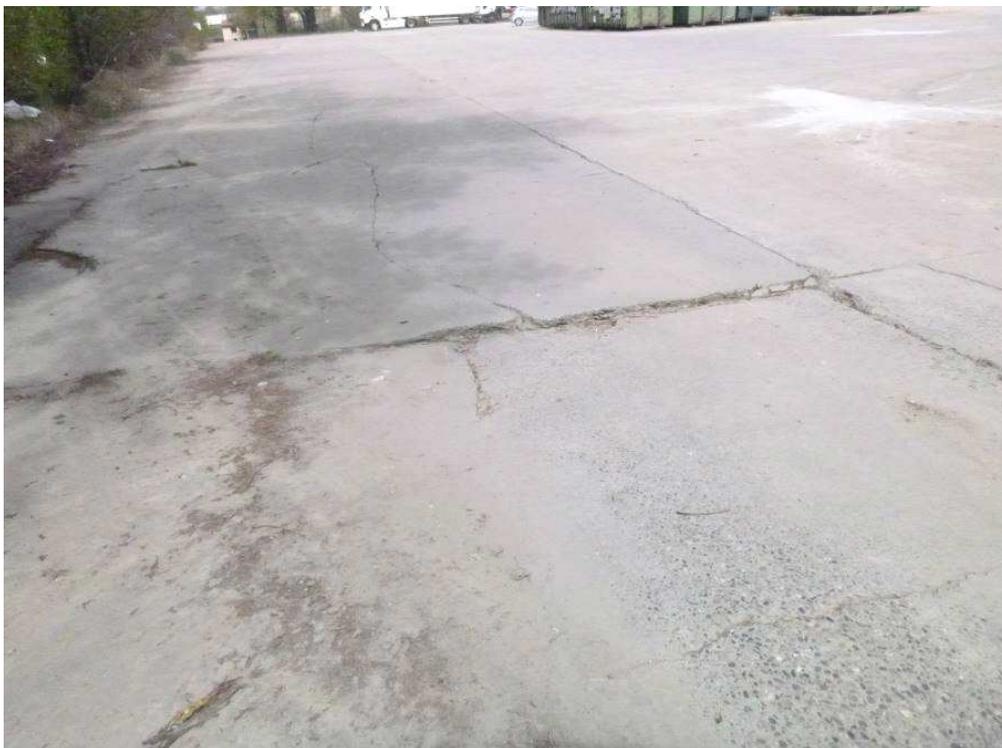
Figure 1 : Fissuration du dallage, éclats de béton.

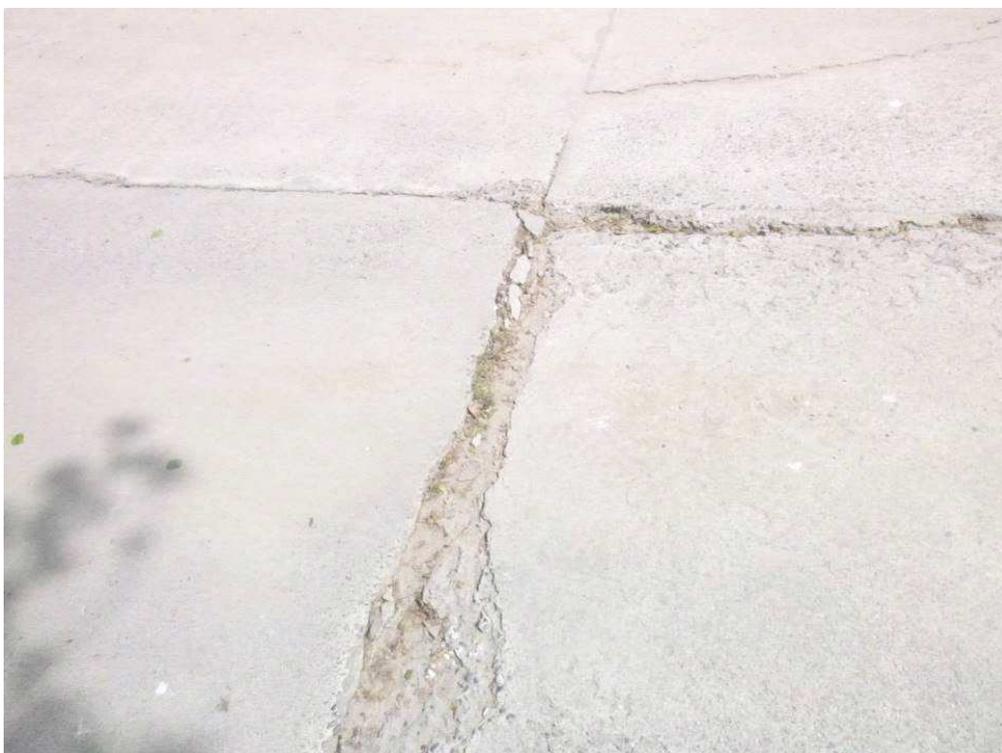
Figure 2 : Eclats de béton.

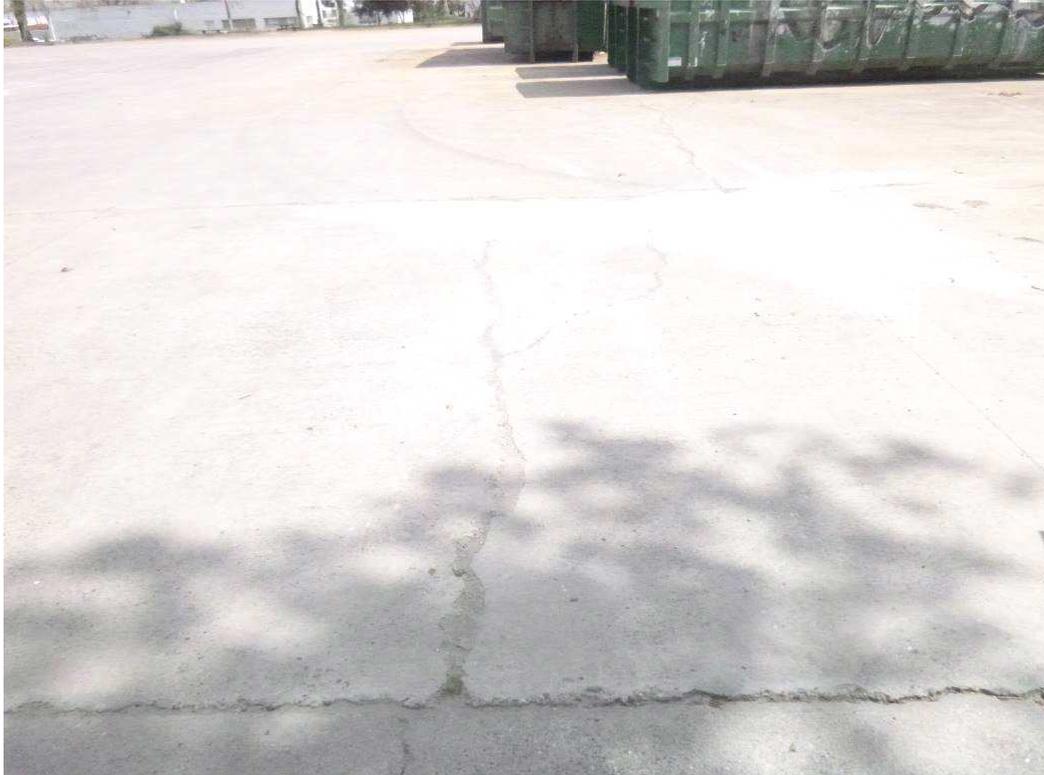
Figure 3 : Fissuration du dallage

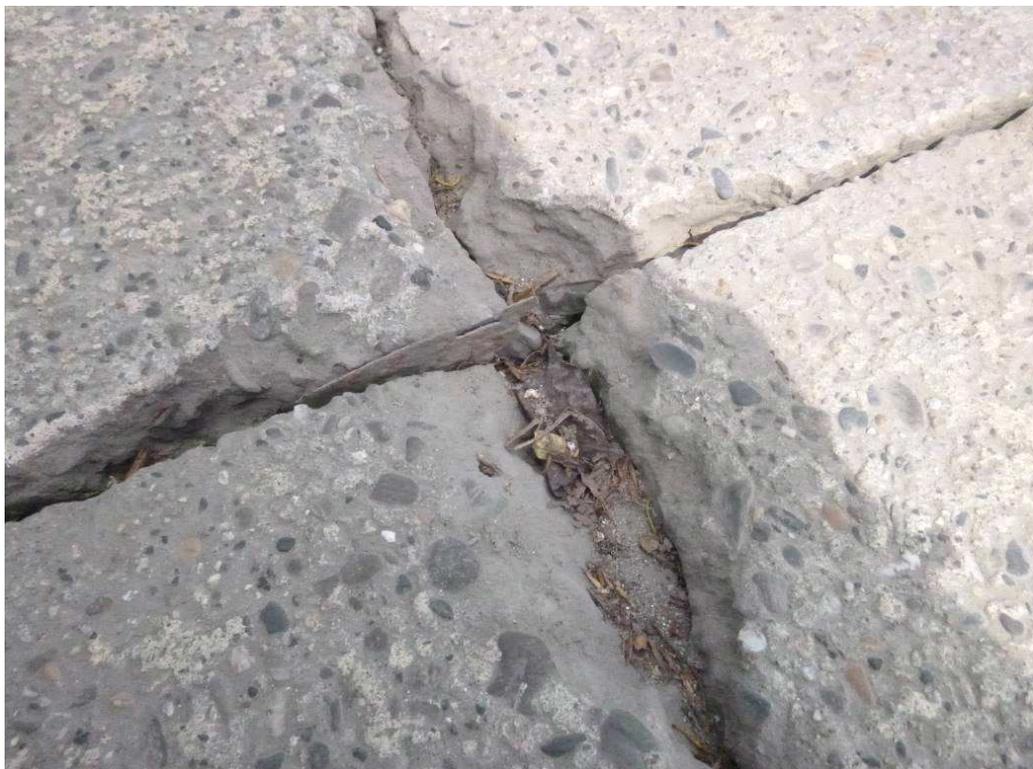
Figure 4 : Présence d'un pièce métallique entre différents éléments.

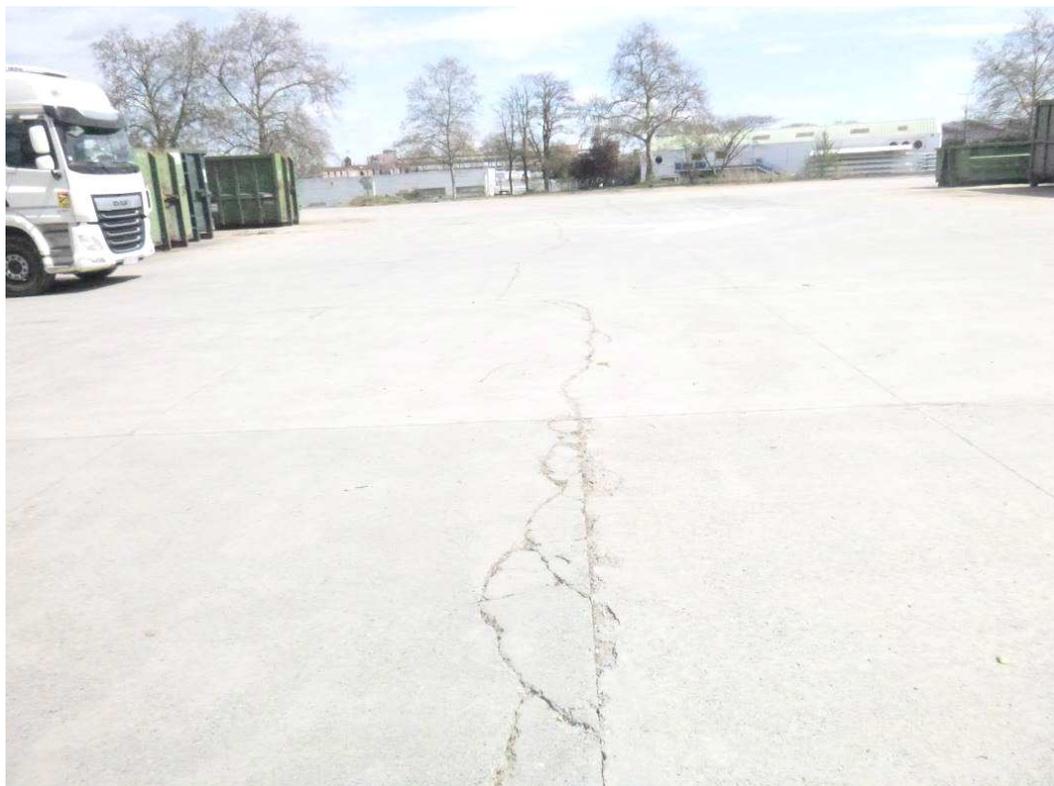
Figure 5 : Fissuration du dallage, éclats de béton.

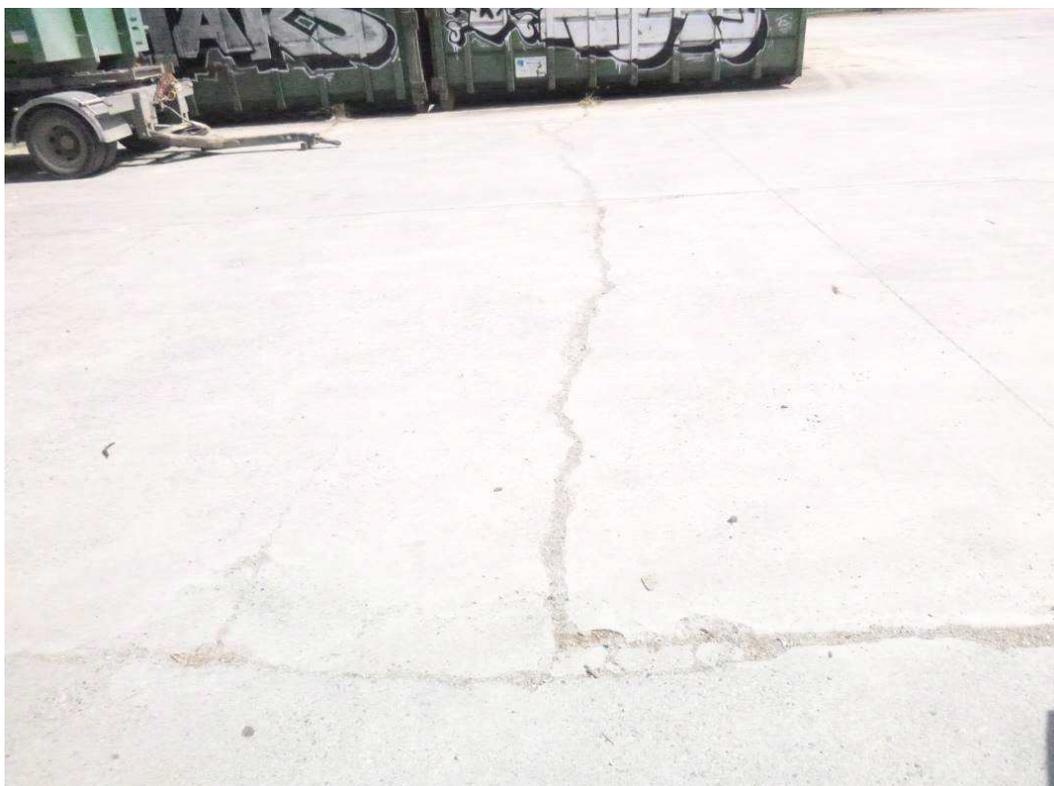
Figure 6 : Fissuration du dallage, éclats de béton.

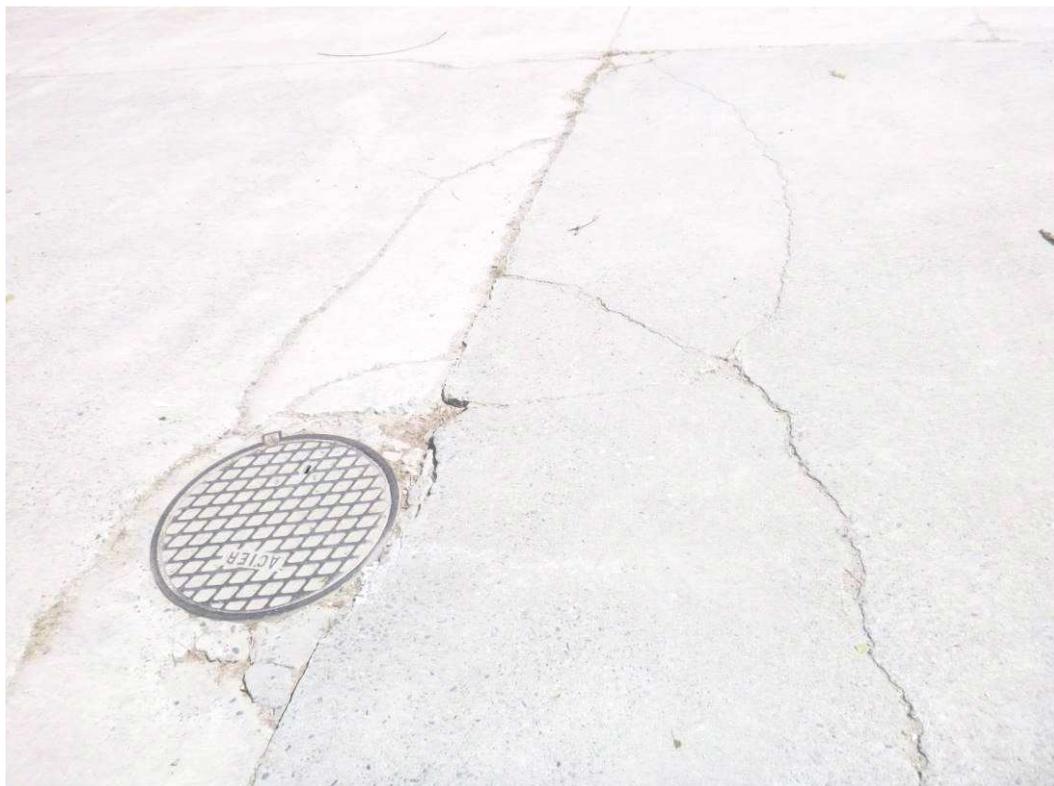
Figure 7 : Fissuration du dallage, présence d'un regard, éclats de béton.

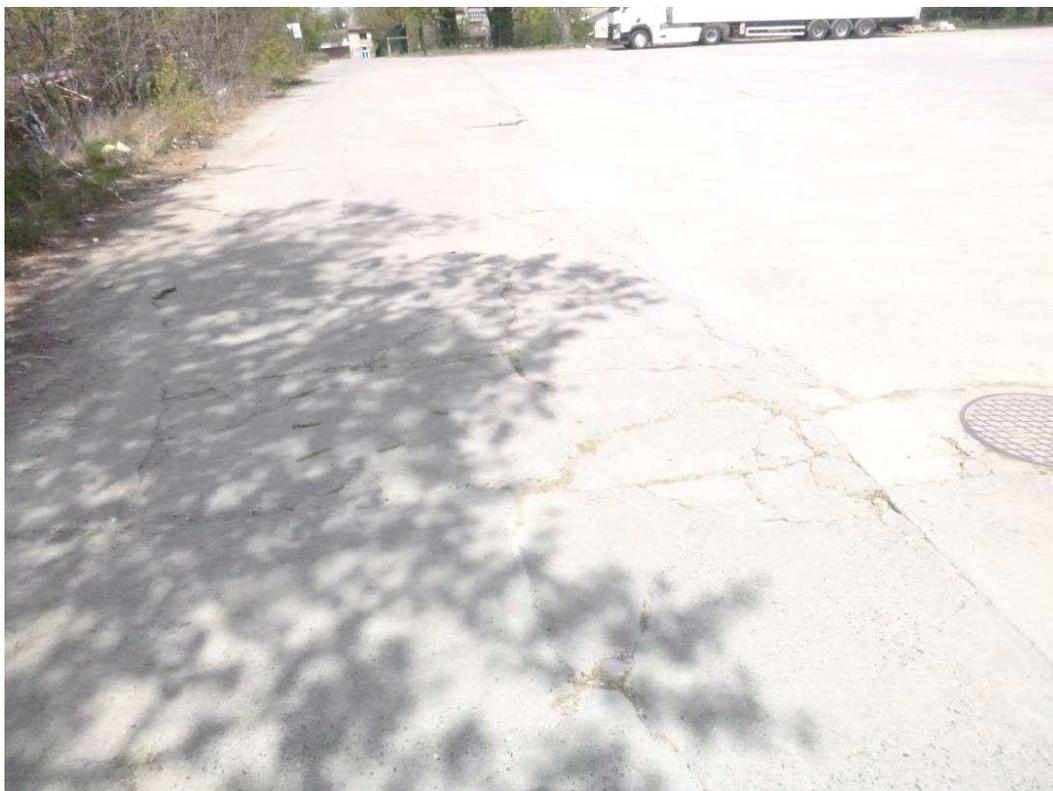
Figure 8 : Fissuration du dallage, présence d'un regard, éclats de béton.

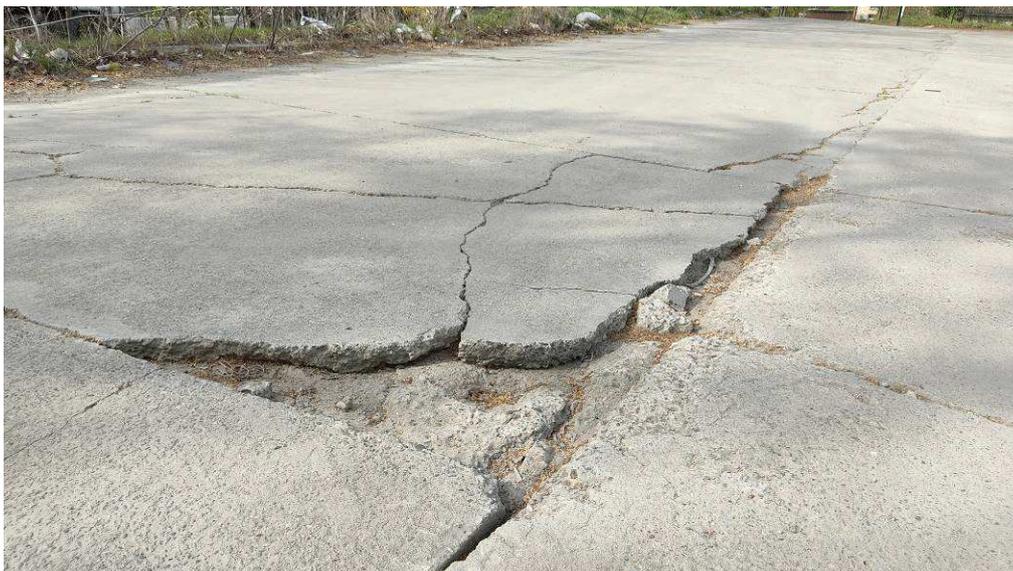
Figure 9 : Fissuration du dallage, éclats de béton et différence de niveau entre les éléments.

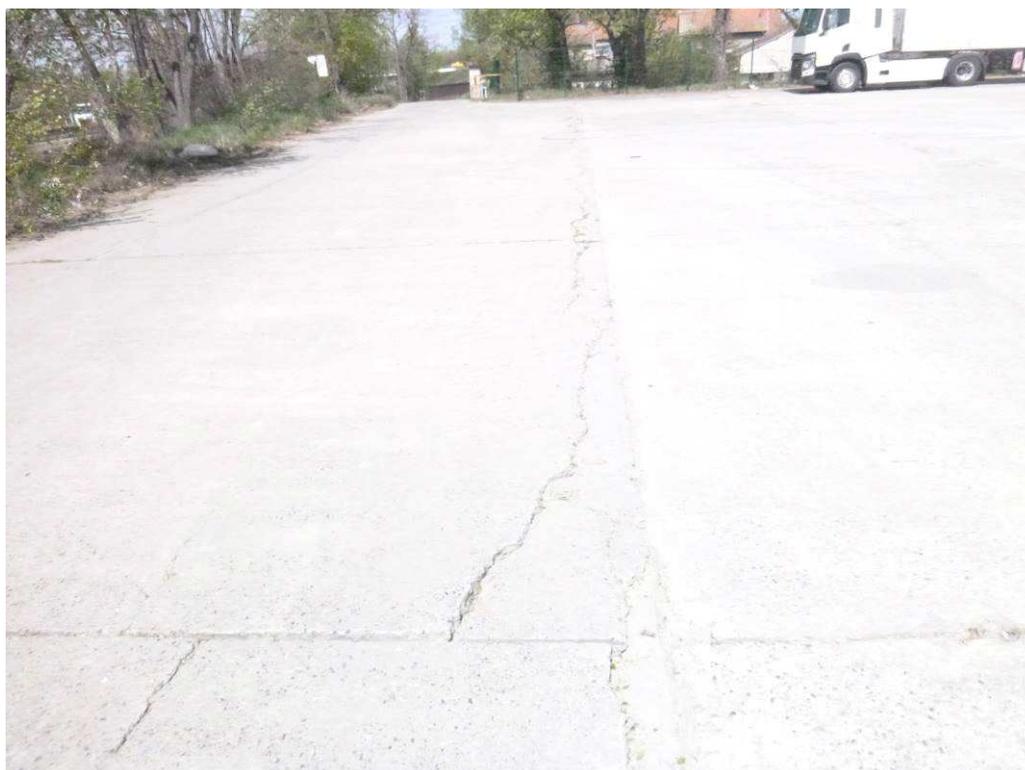
Figure 10 : Fissuration du dallage, éclats de béton.

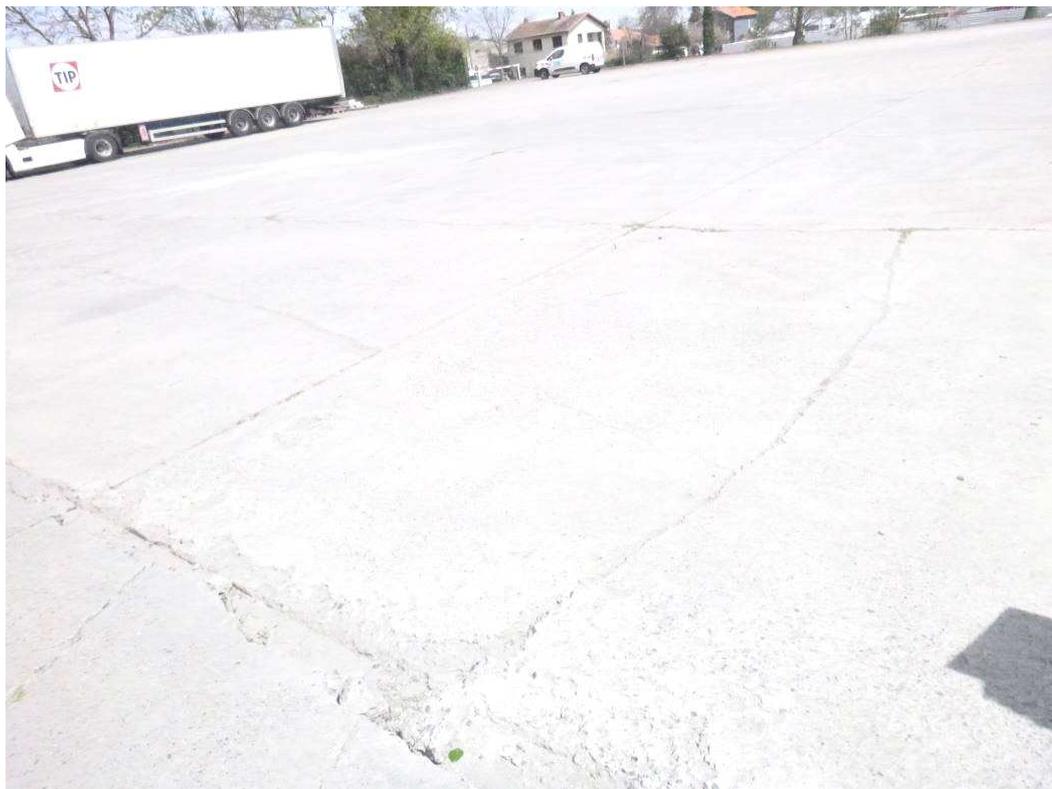
Figure 11 : Fissuration du dallage.

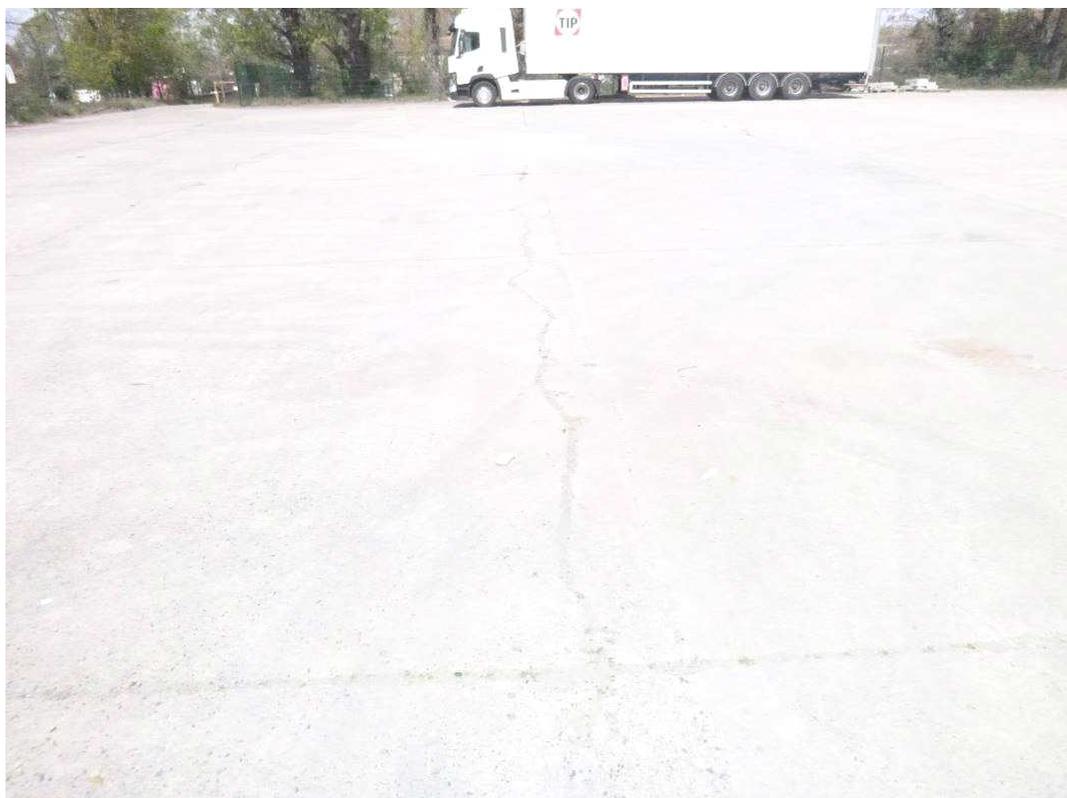
Figure 12 : Fissuration du dallage.

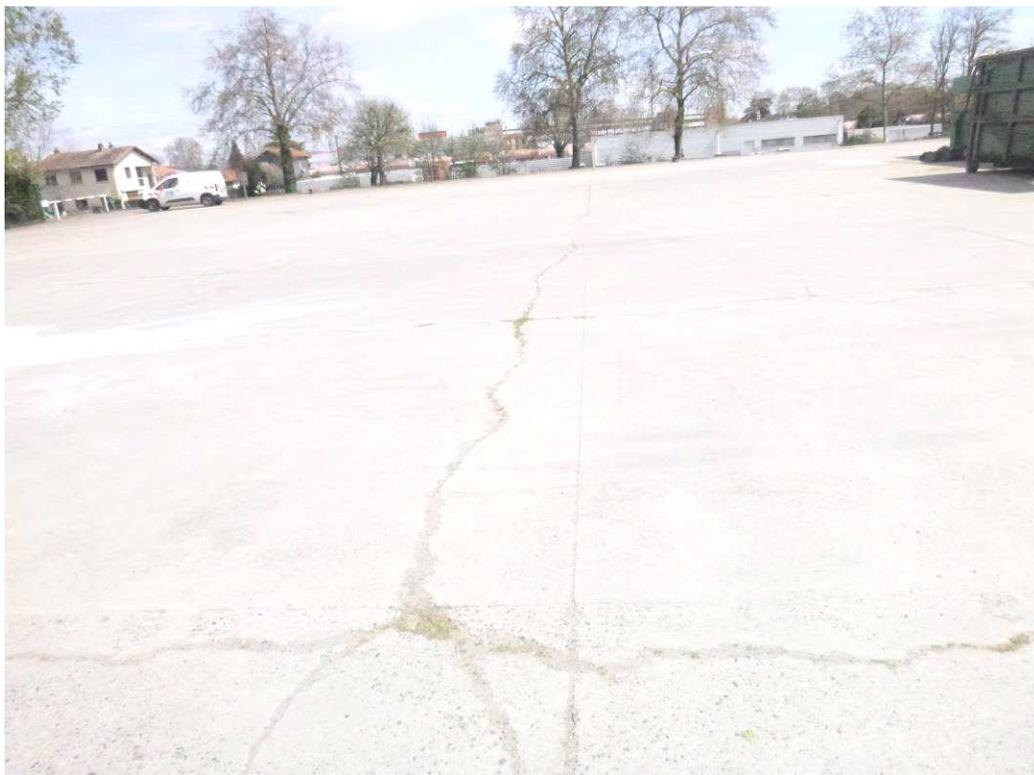
Figure 13 : Fissuration du dallage, éclats de béton.

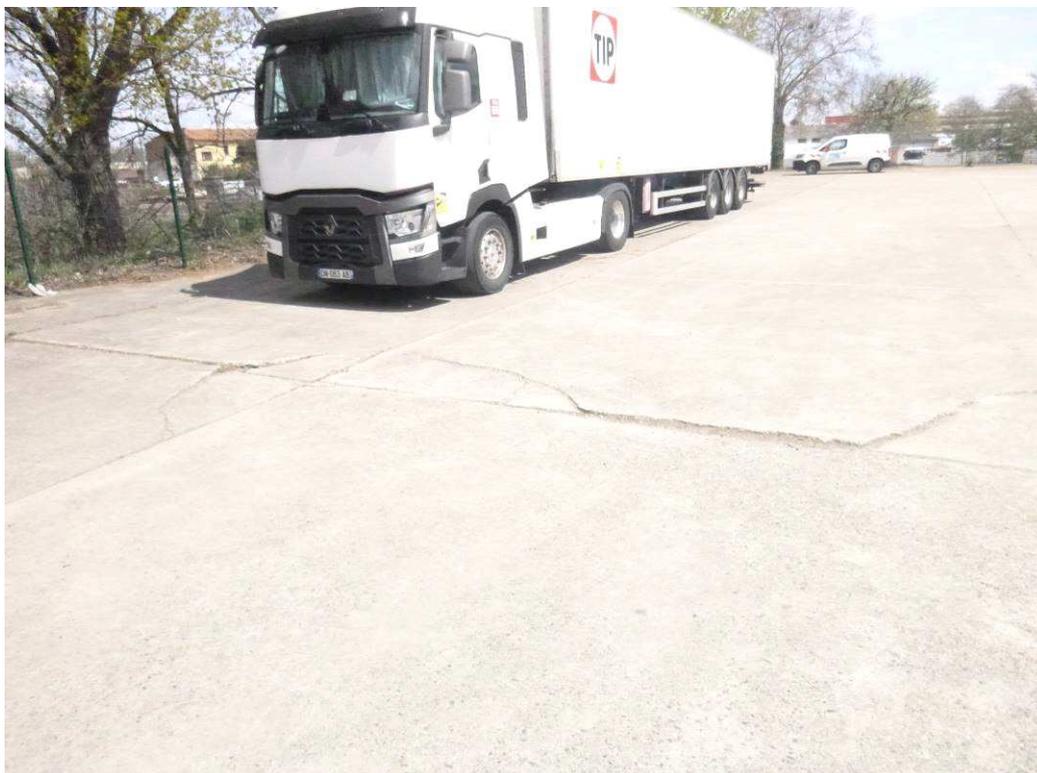
Figure 14 : Fissuration du dallage, éclats de béton.

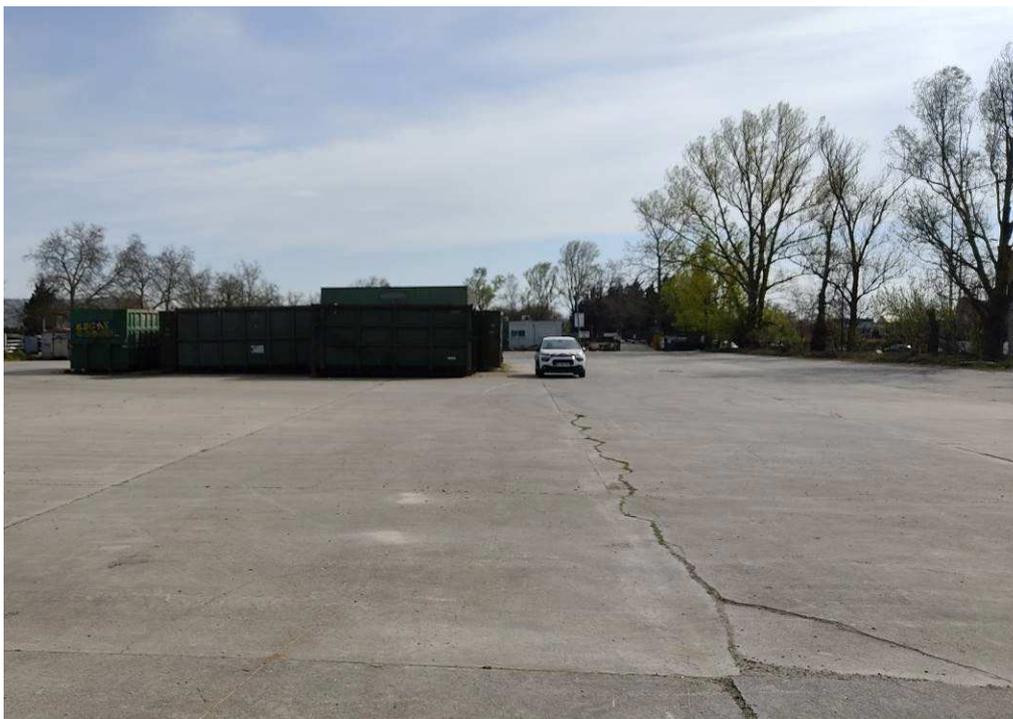
Figure 15 : Fissuration du dallage, éclats de béton.

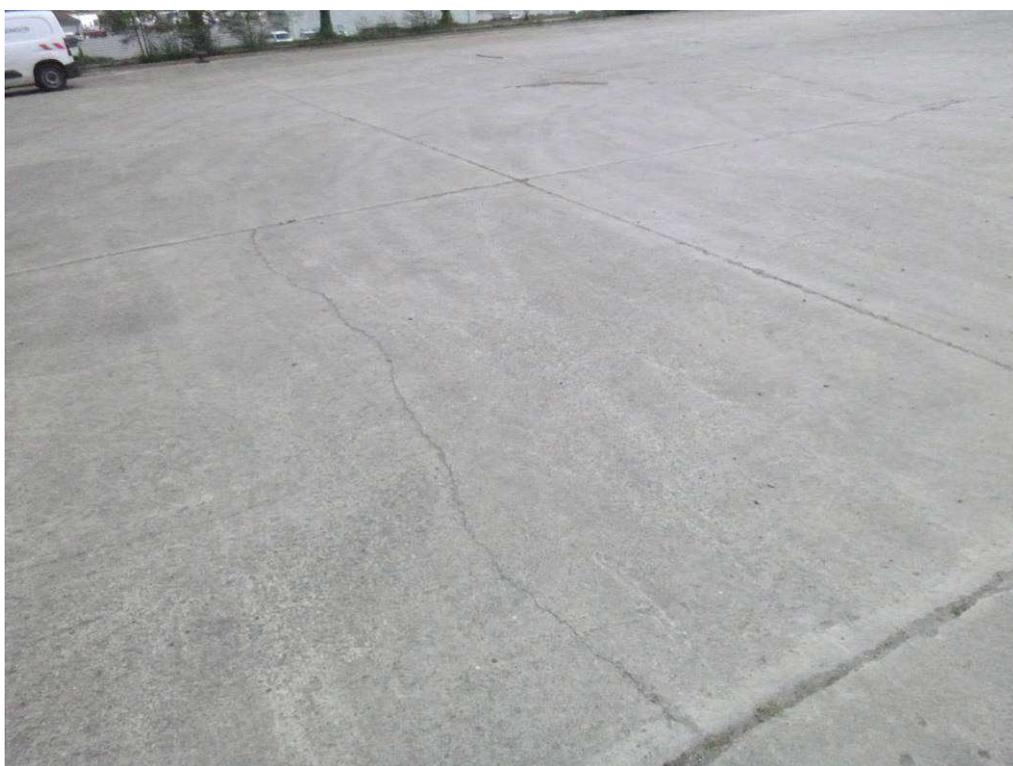
Figure 16 : Fissuration du dallage.

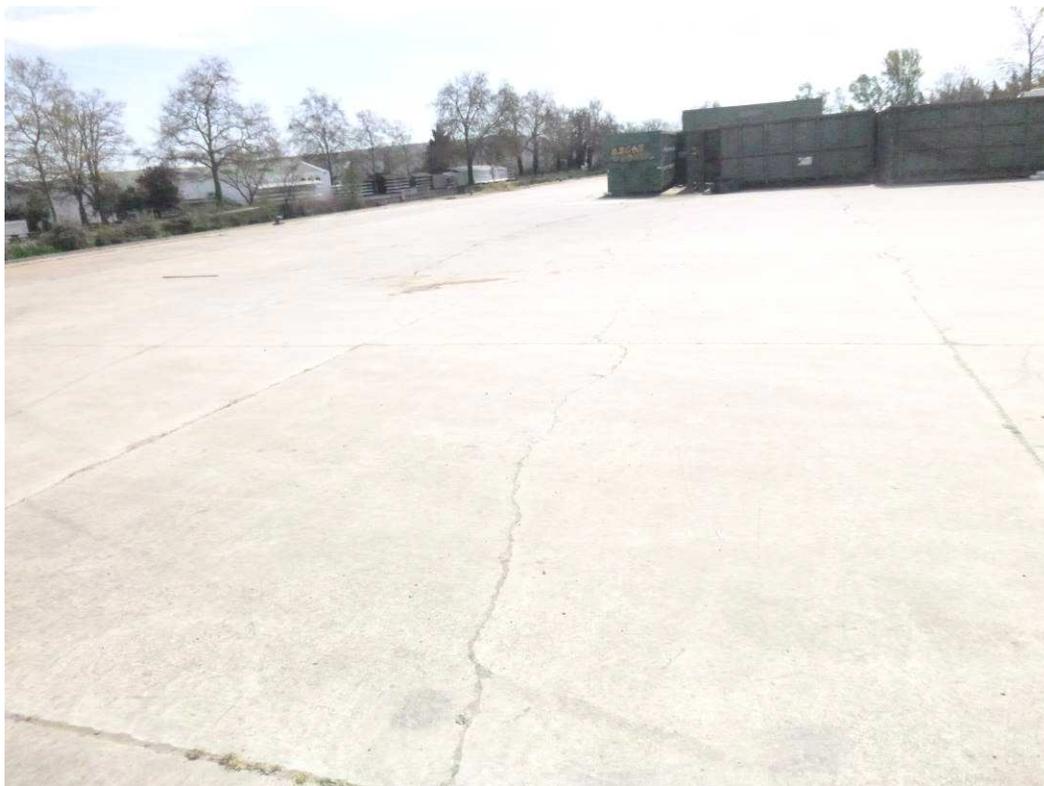
Figure 17 : Fissuration du dallage.

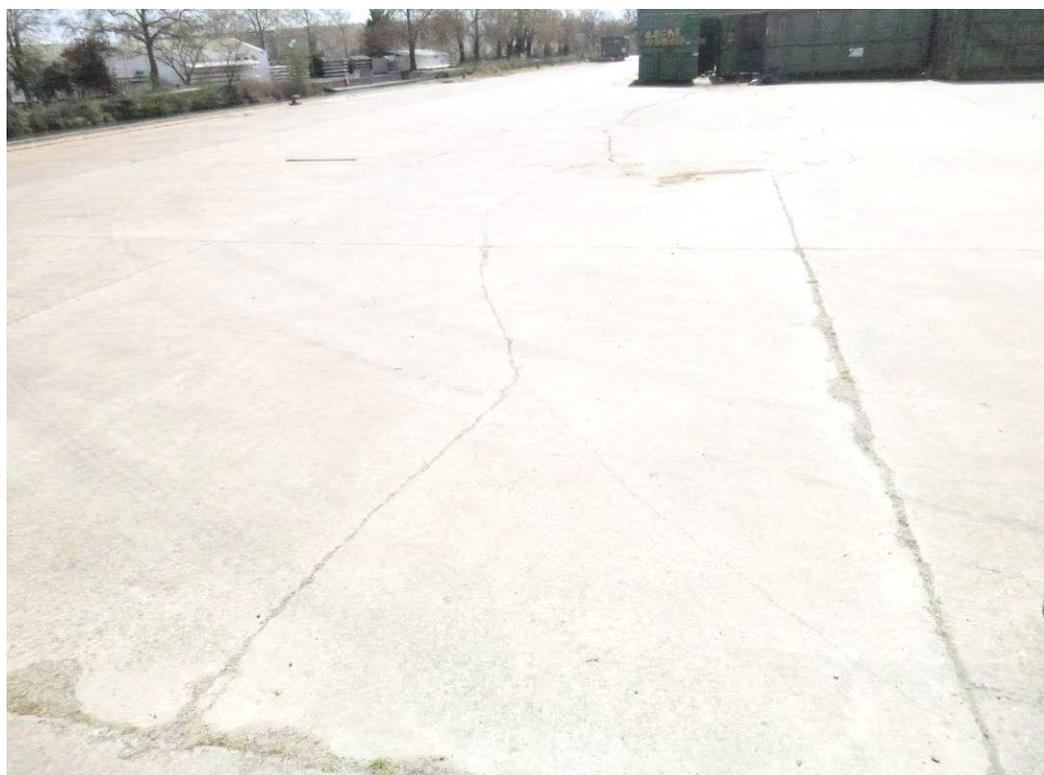
Figure 18 : Fissuration du dallage.

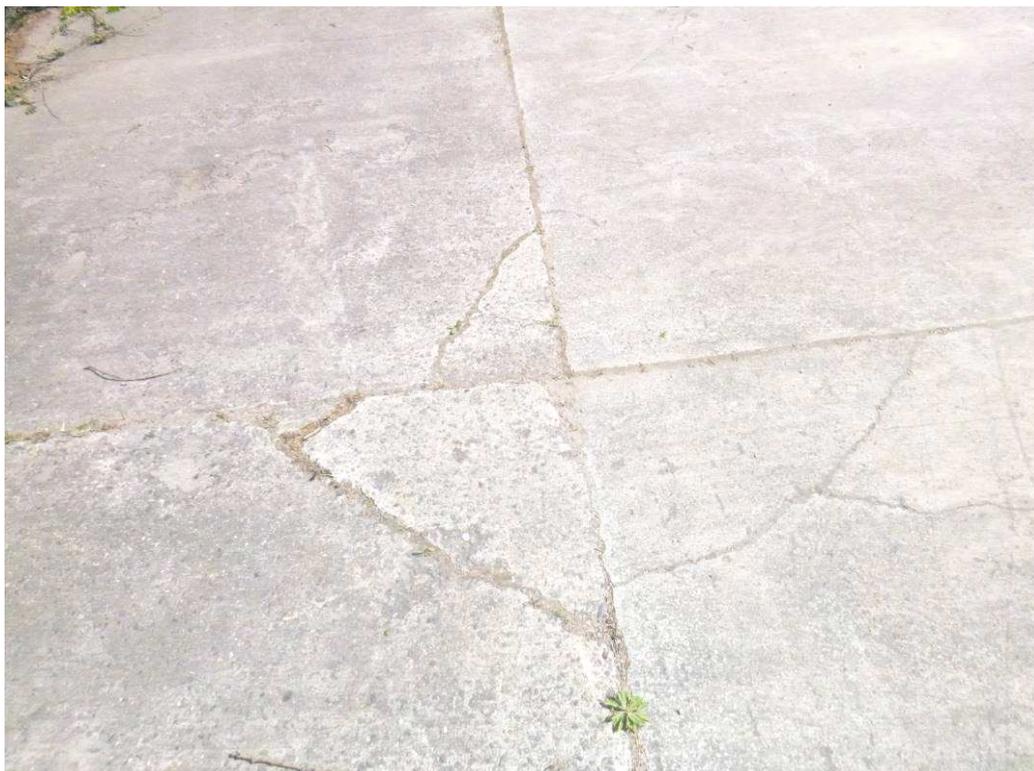
Figure 19 : Eclats de béton aux angles de plusieurs dalles.

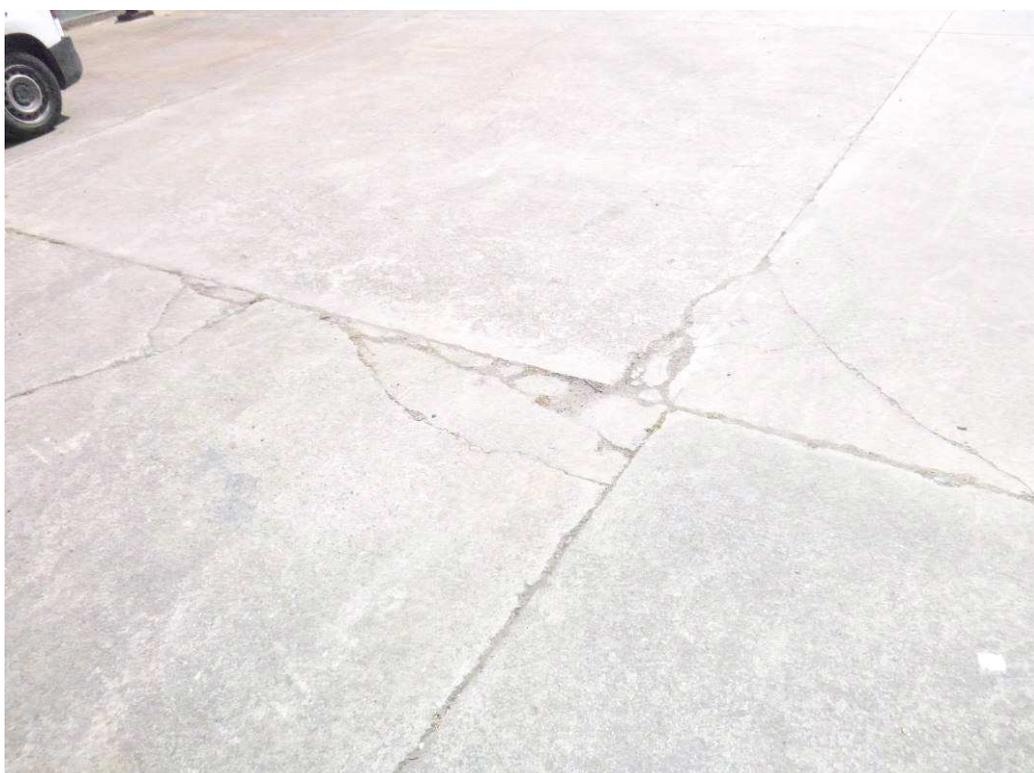
Figure 20 : Eclats de béton aux angles de plusieurs dalles.

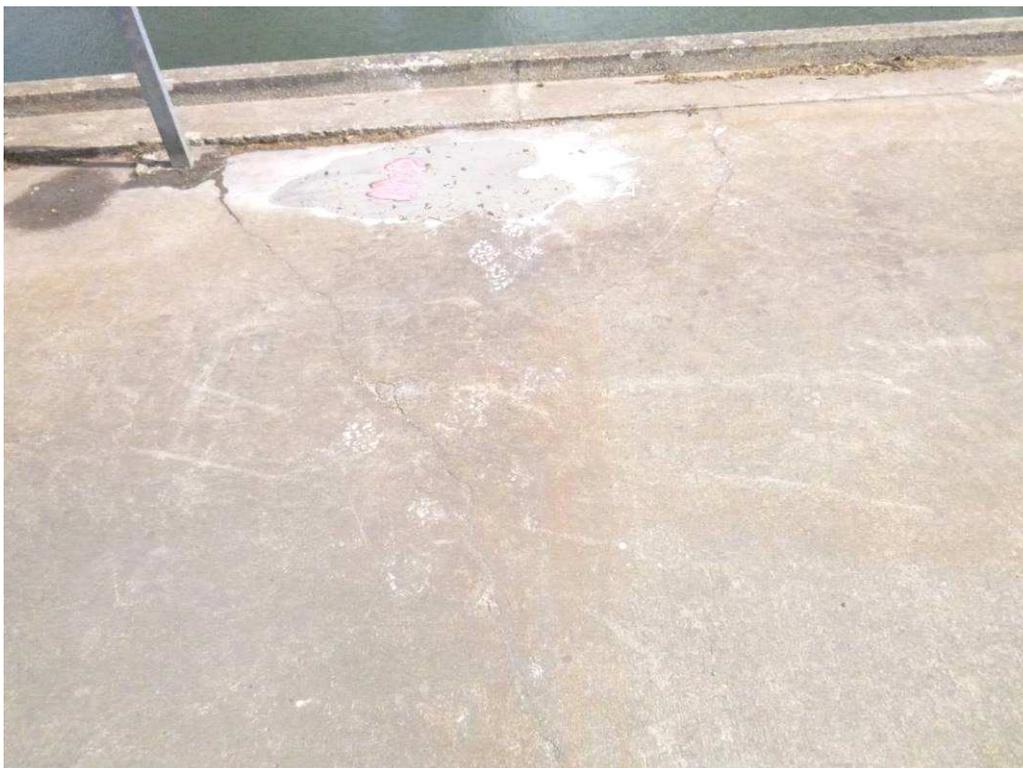
Figure 21 : Fissuration du dallage.

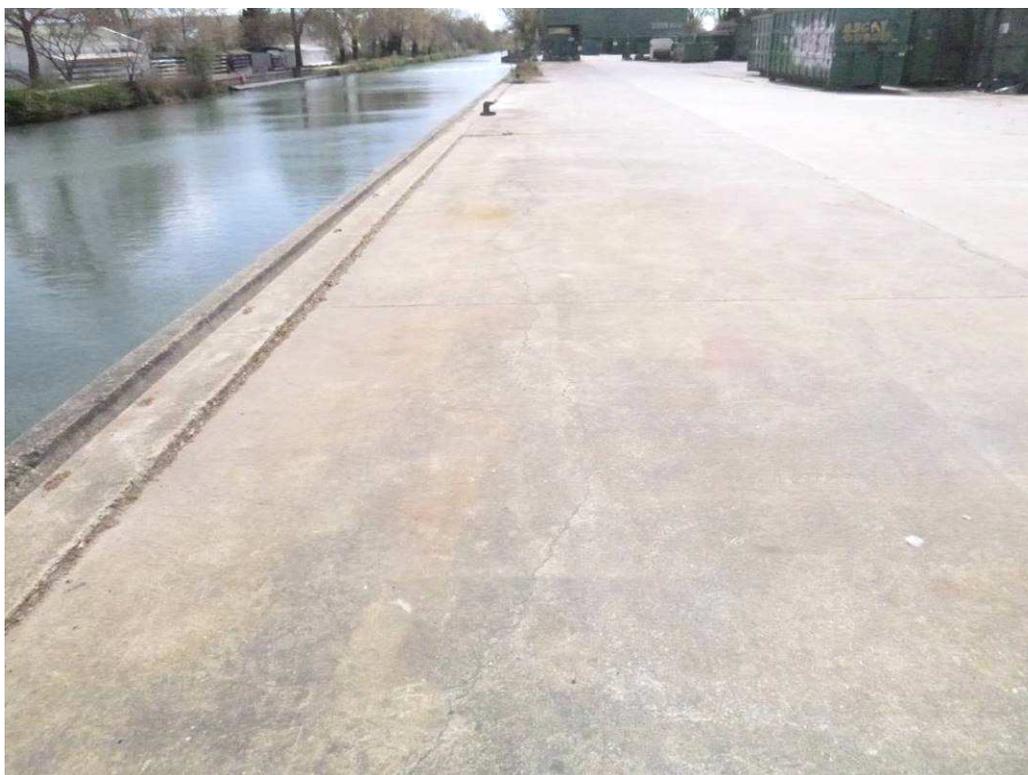
Figure 22 : Fissuration du dallage.

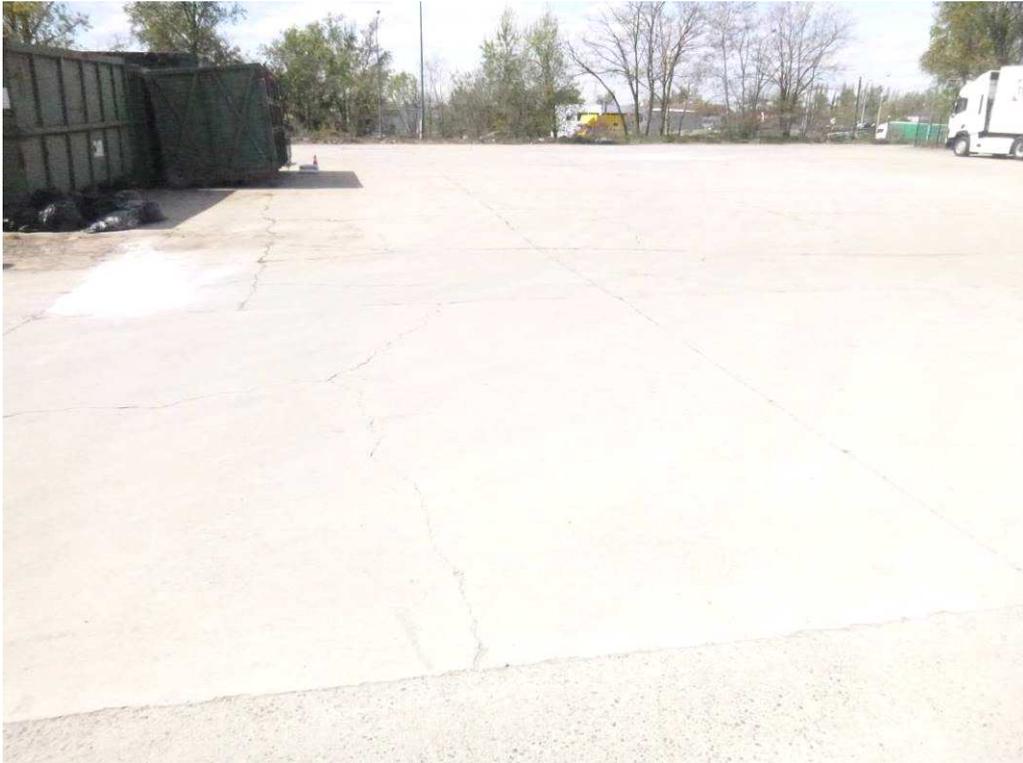
Figure 23 : Fissuration du dallage.

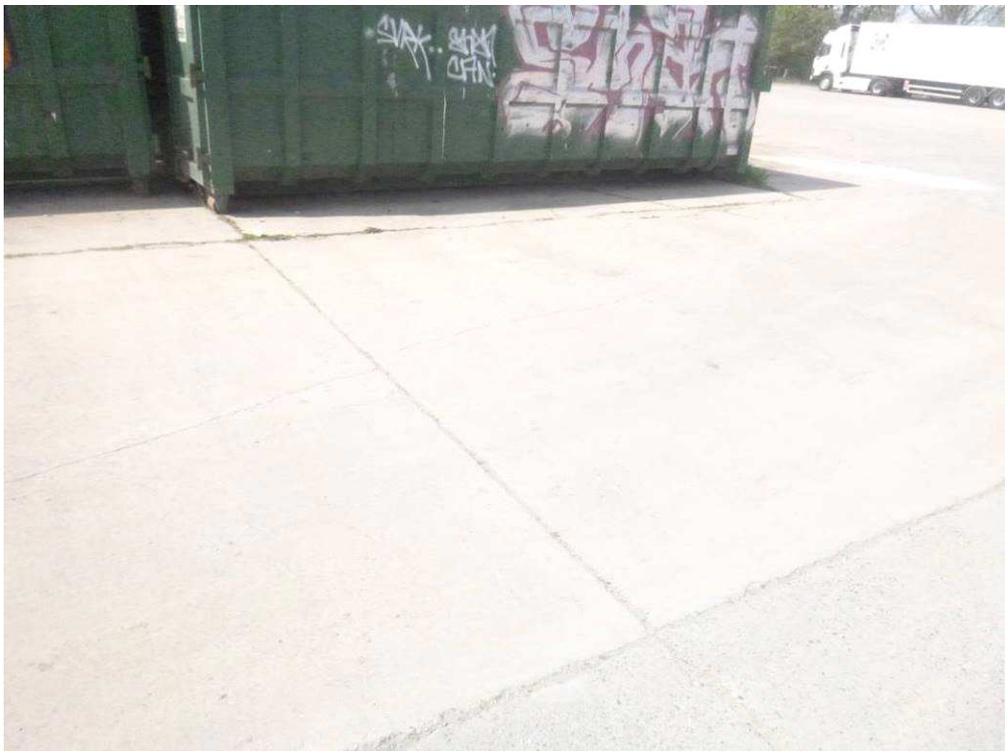
Figure 24 : Fissuration du dallage.

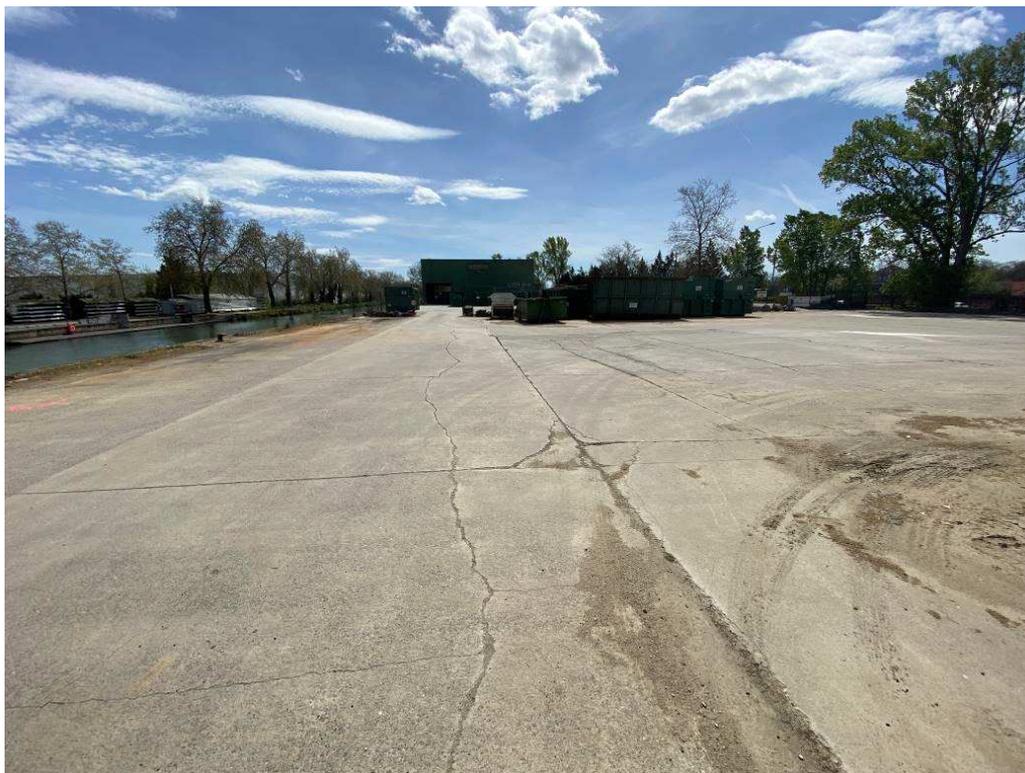
Figure 25 : Fissuration du dallage, éclats de béton aux angles de plusieurs dalles.

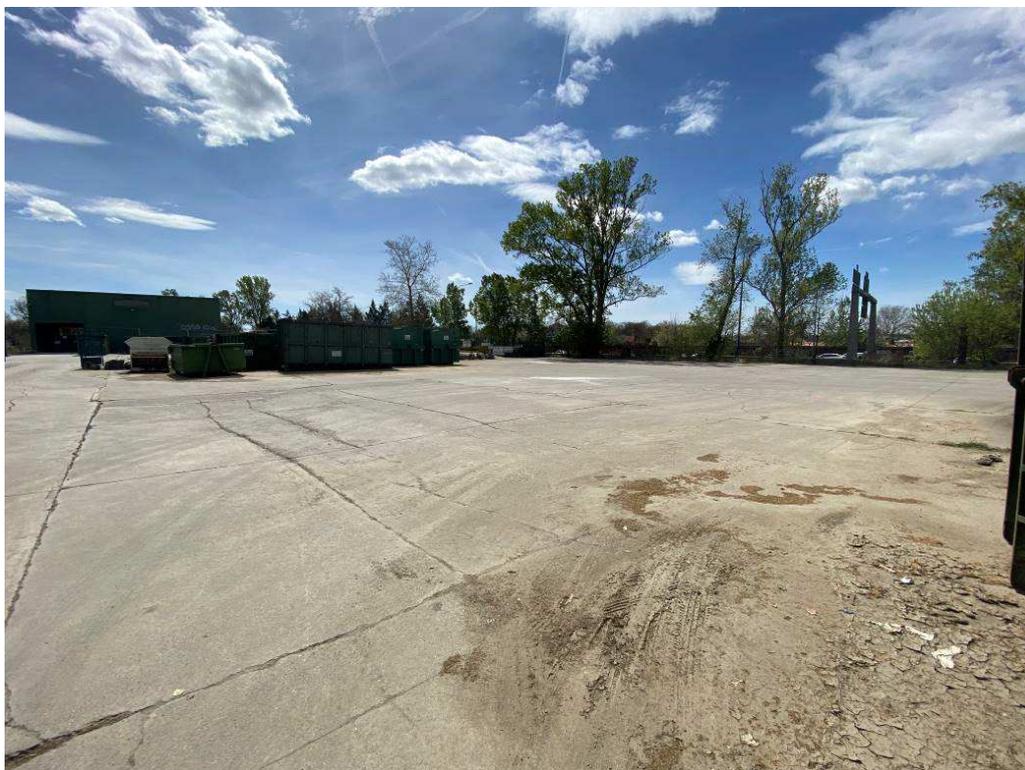
Figure 26 : fissuration du dallage.

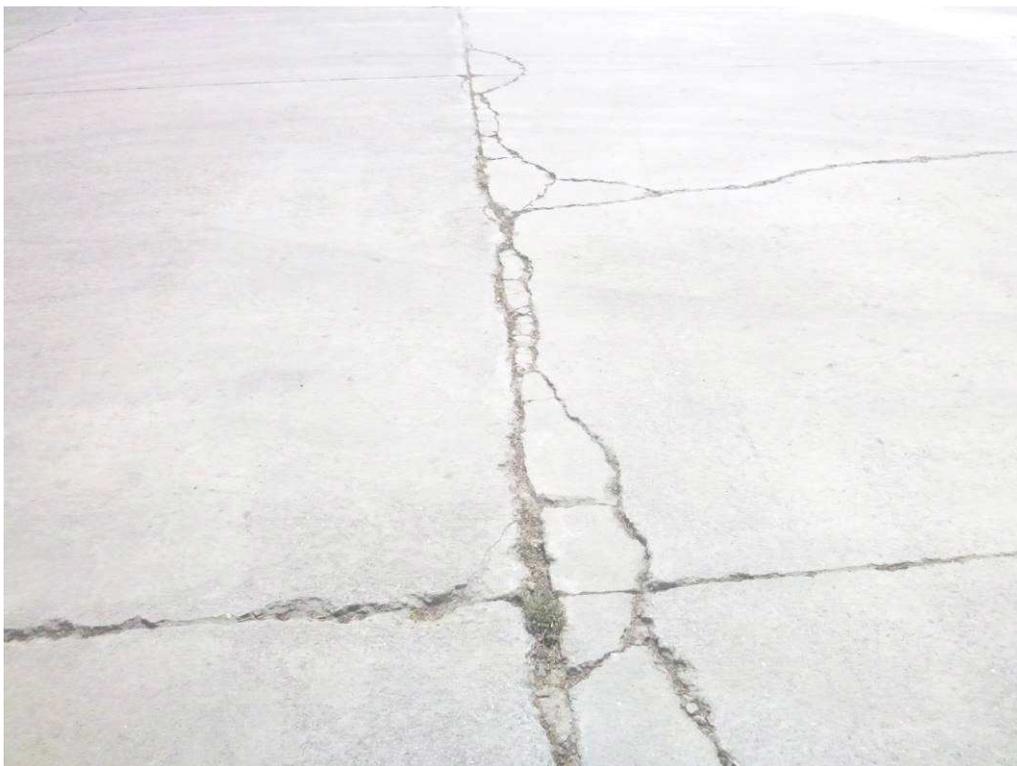
Figure 27 : Fissuration du dallage, éclats de béton aux angles de plusieurs dalles.

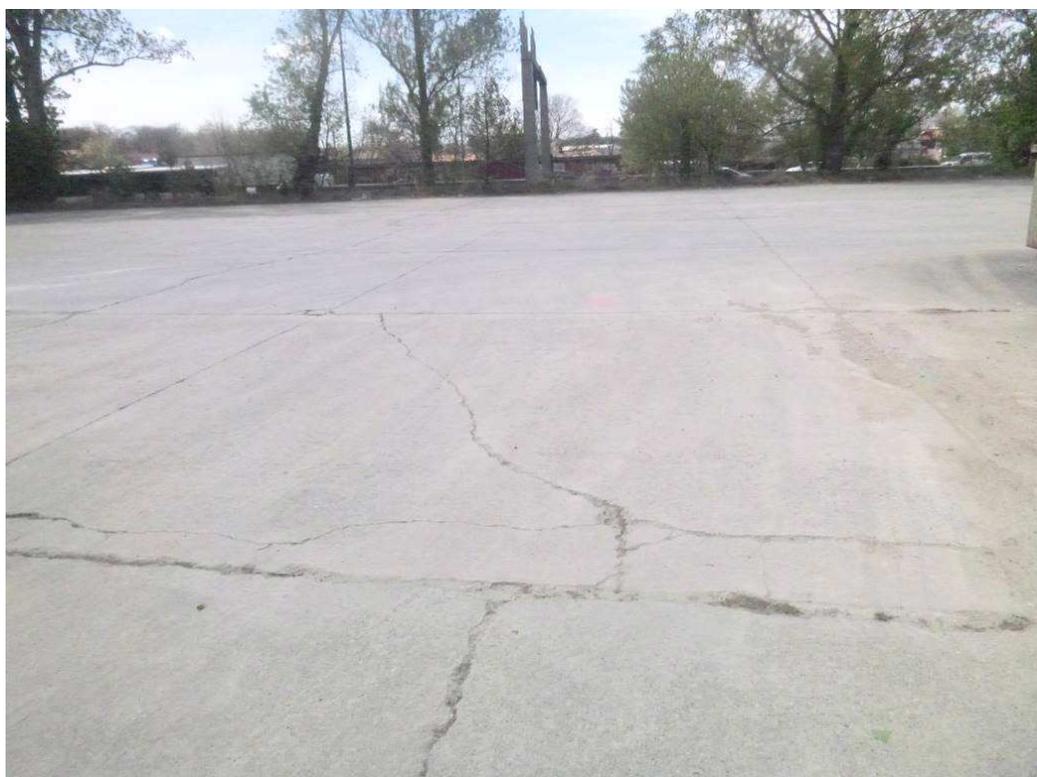
Figure 28 : Fissuration du dallage, éclats de béton.

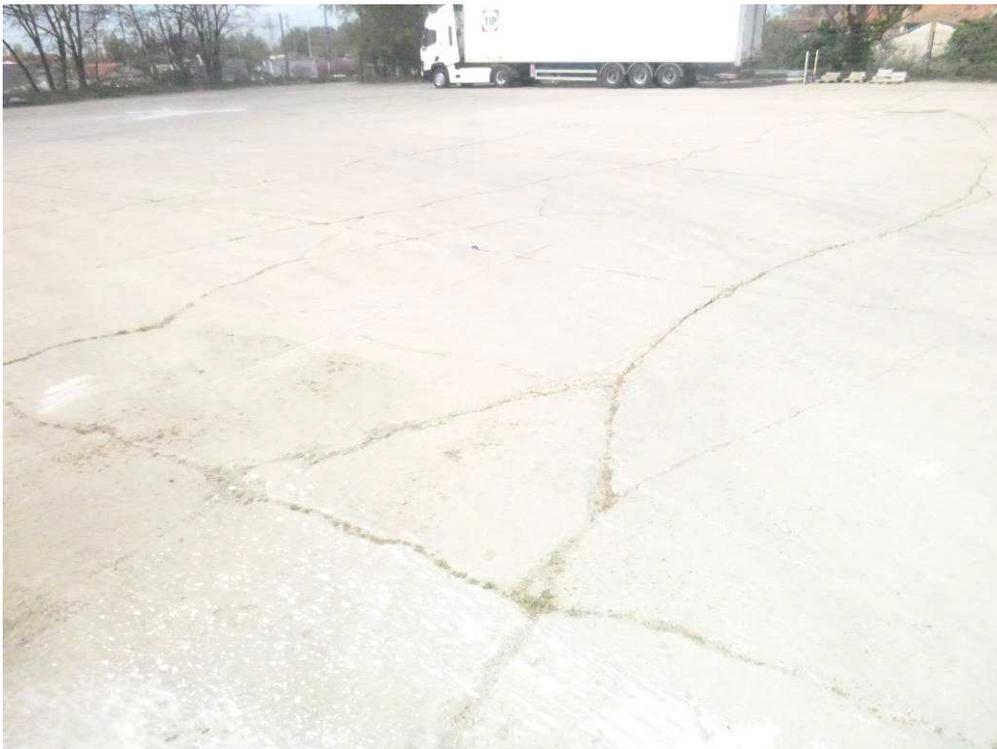
Figure 29 : Fissuration du dallage, éclats de béton.
