VNF – VOIES NAVIGABLES DE FRANCE

INSPECTION VISUELLE DE PARCELLE FLUVIALE

52 Impasse de la glacière, 31200 TOULOUSE

STL3.M.0032 – ind0

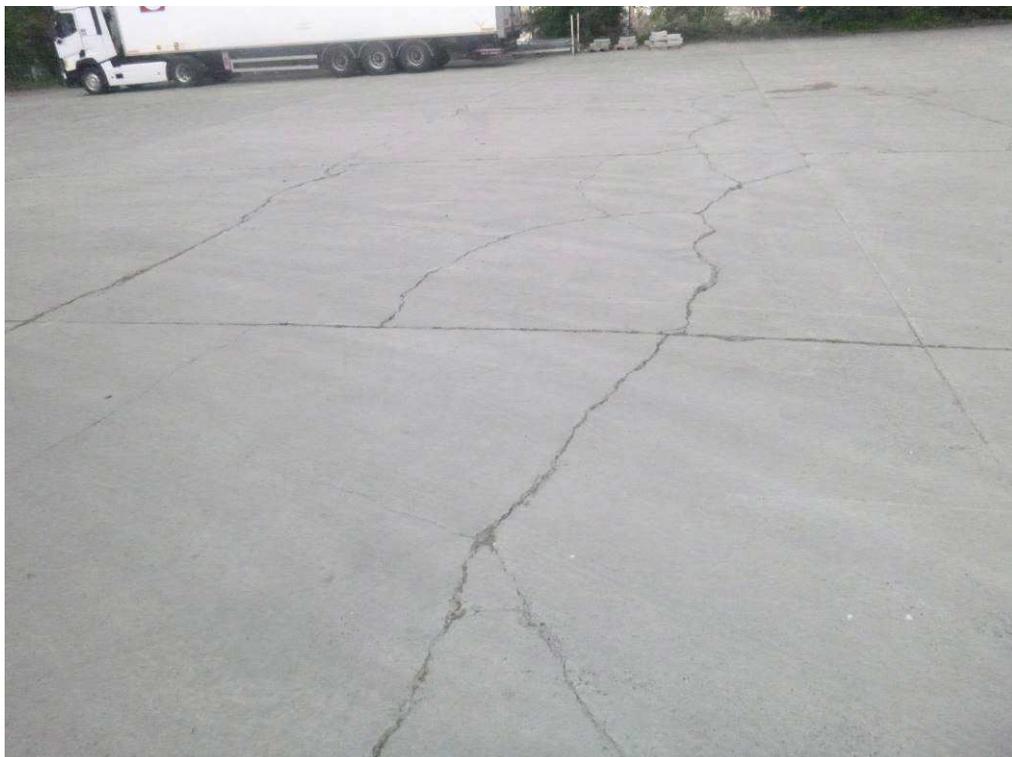
Figure 30 : Fissuration du dallage.

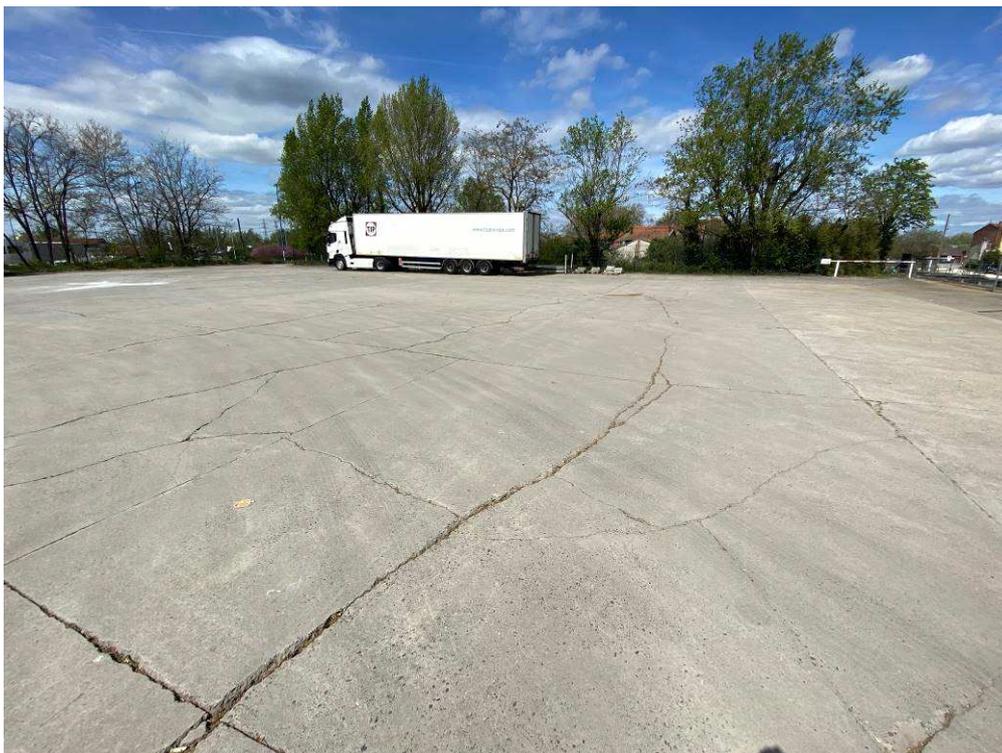
Figure 31 : Fissuration du dallage, éclats de béton.

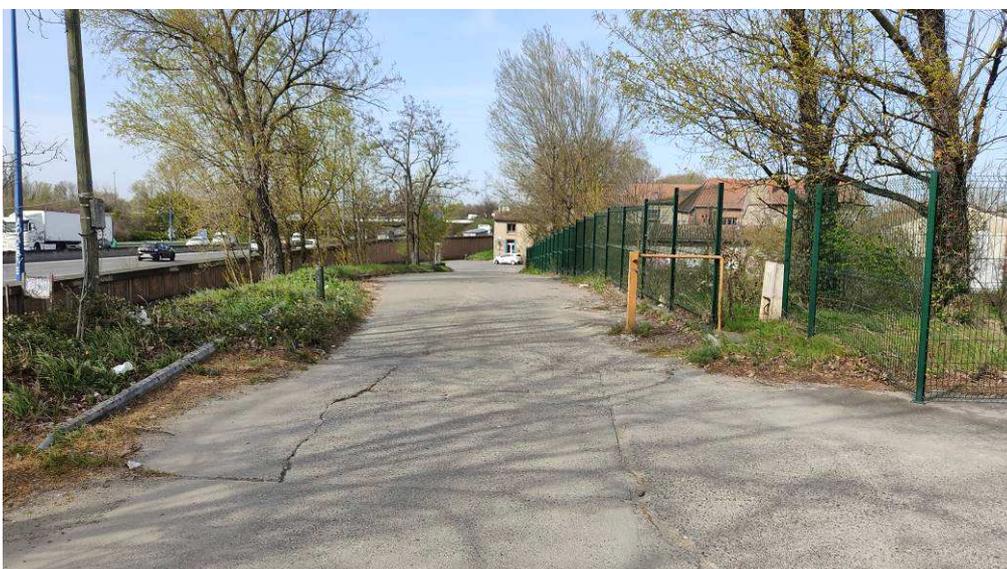
Figure 32 : Barrière de sécurité hors d'usage (localisée dans l'herbe, sur la gauche).

L'une des barrières de sécurité est hors service et en très mauvais état sanitaire.

- Remplacement de la barrière de sécurité côté périphérique
- Mise en peinture des bittes d'amarrage et de la barrière de sécurité coté canal

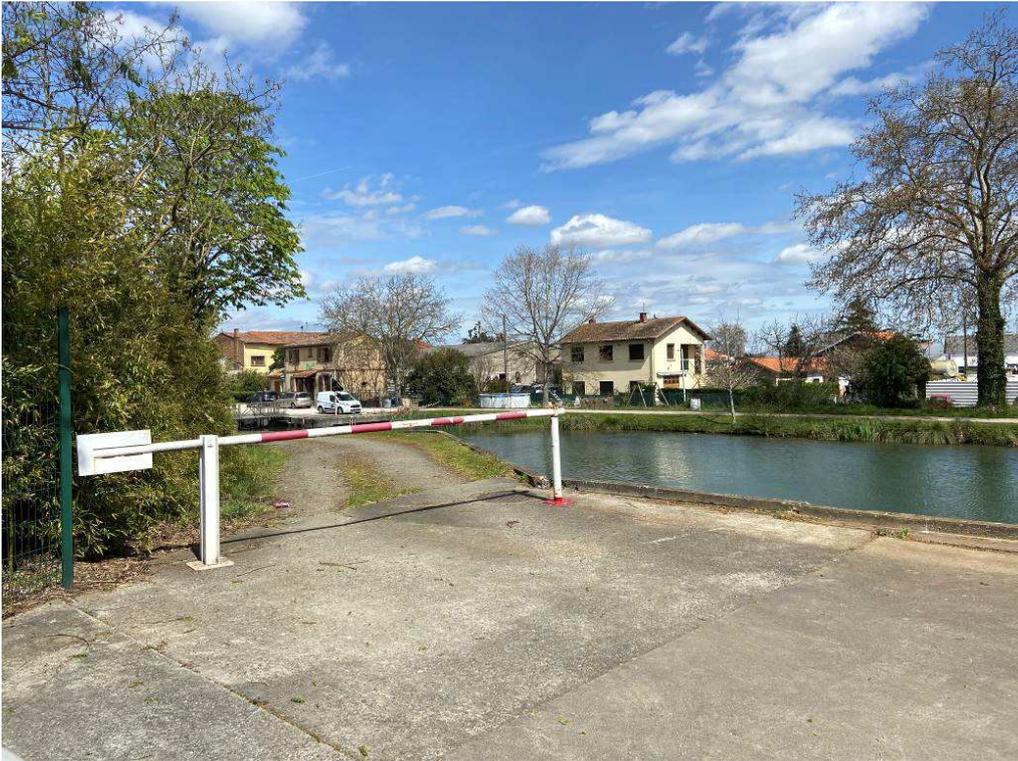
Figure 33 : Etat correct de la barrière de sécurité, peinture écaillée.

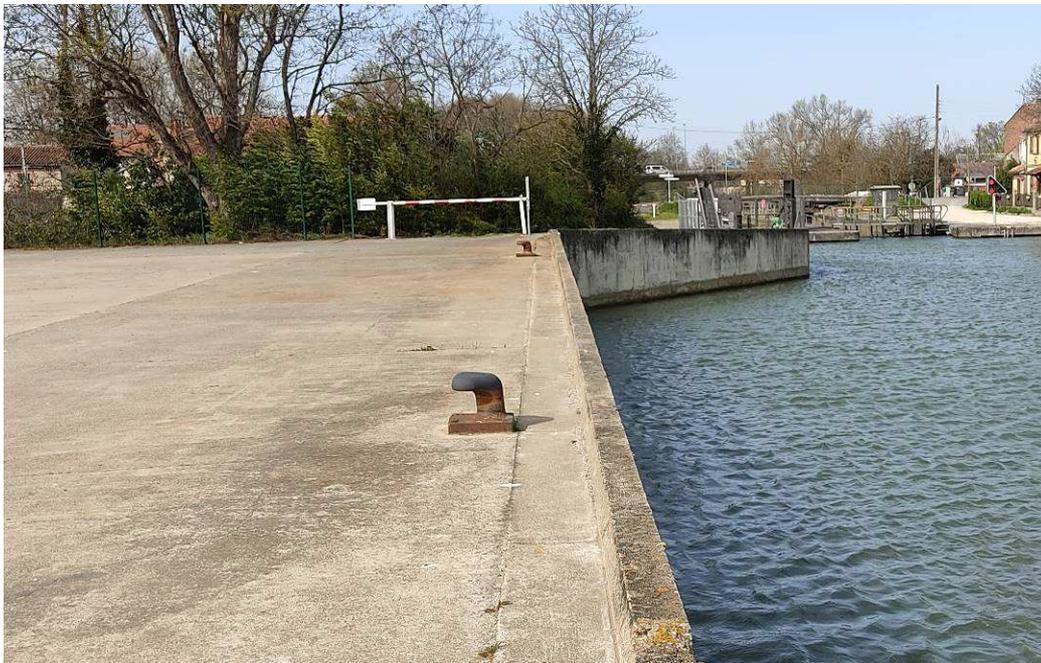
Figure 34 : Bitte d'amarrage présentant quelques traces de corrosion.

Les bittes d'amarrages présentent des traces d'oxydations.

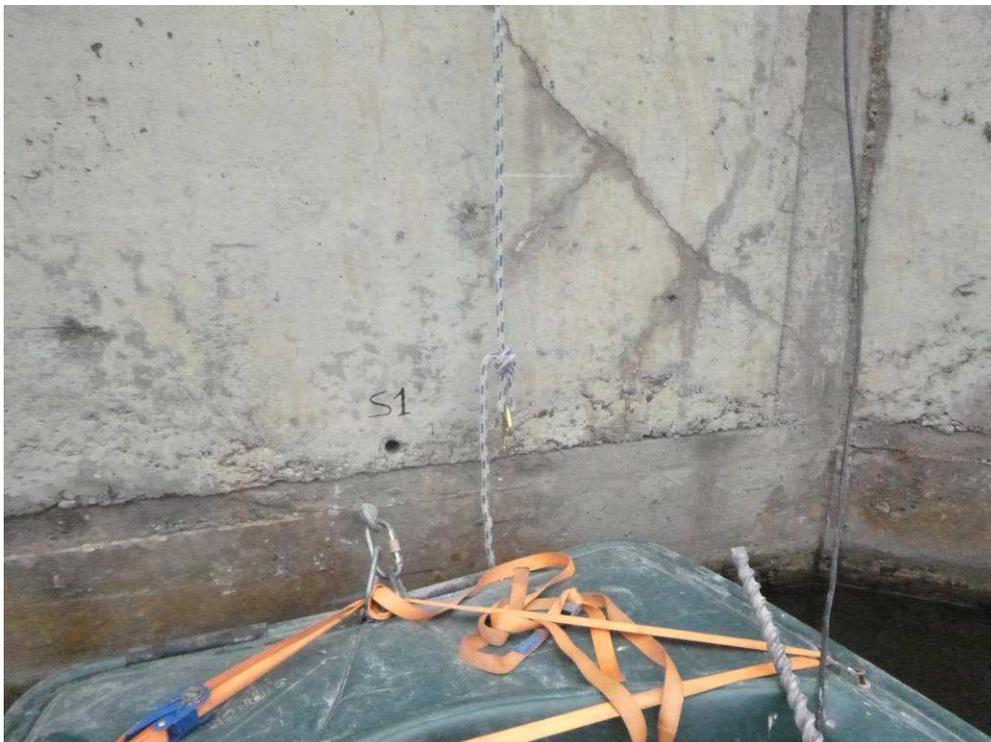
Figure 35 : Fissure oblique, microfissures avec traces de calcite.

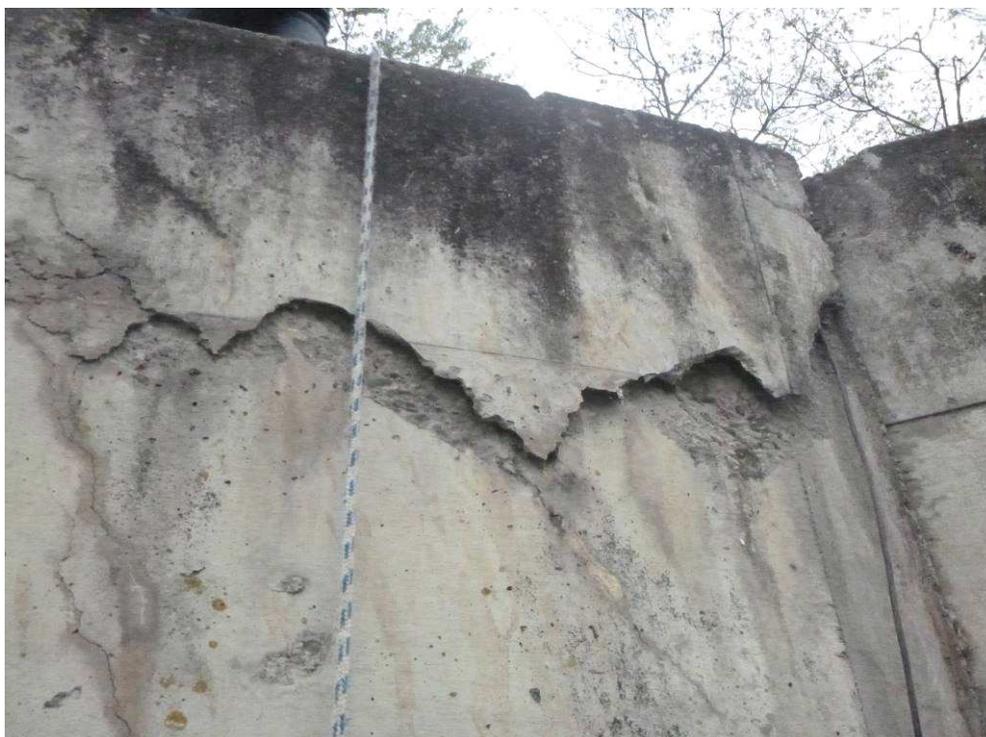
Figure 36 : Décroché de l'arase du mur : fracture avec rejet, fissures et microfissures.

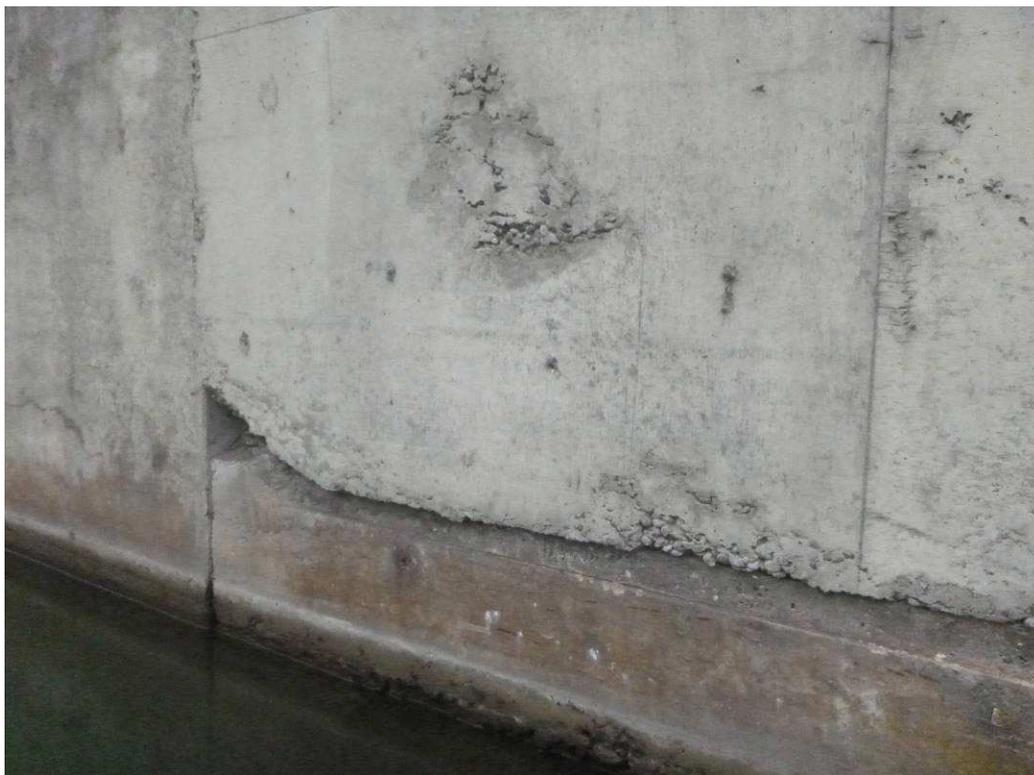
Figure 37 : Nids de cailloux.

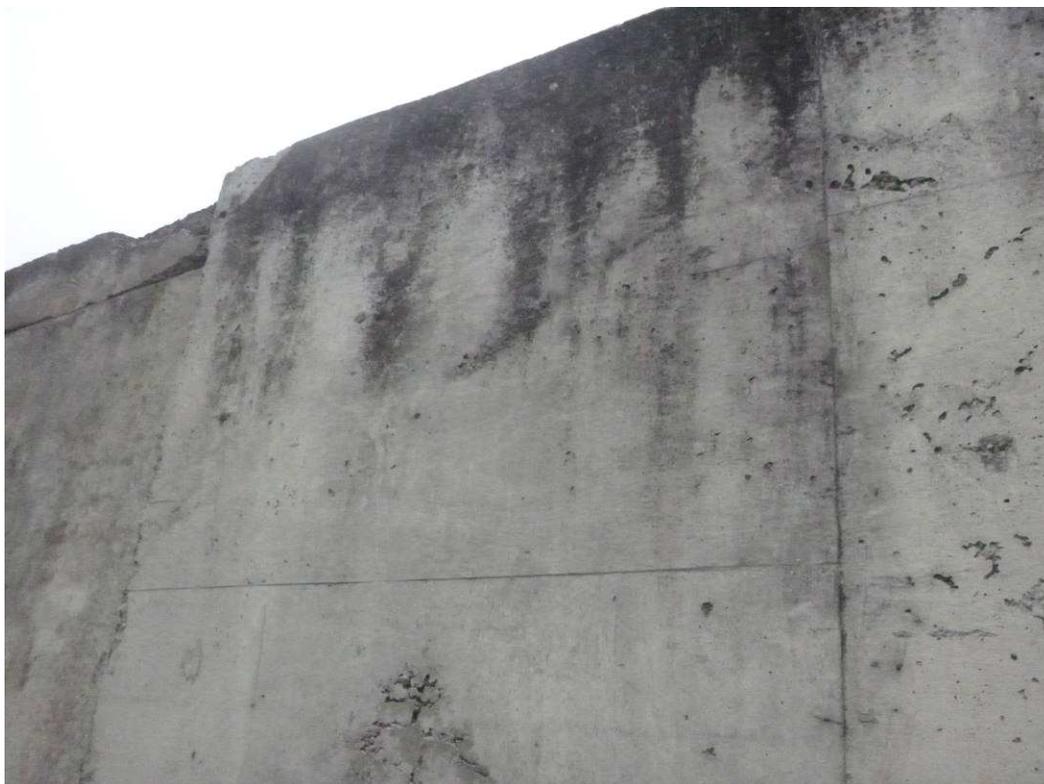
Figure 38 : Eclat de béton au niveau de l'arase du mur.

Nous notons au niveau d'un panneau la présence d'un éclat béton qui semble être lié à un choc.

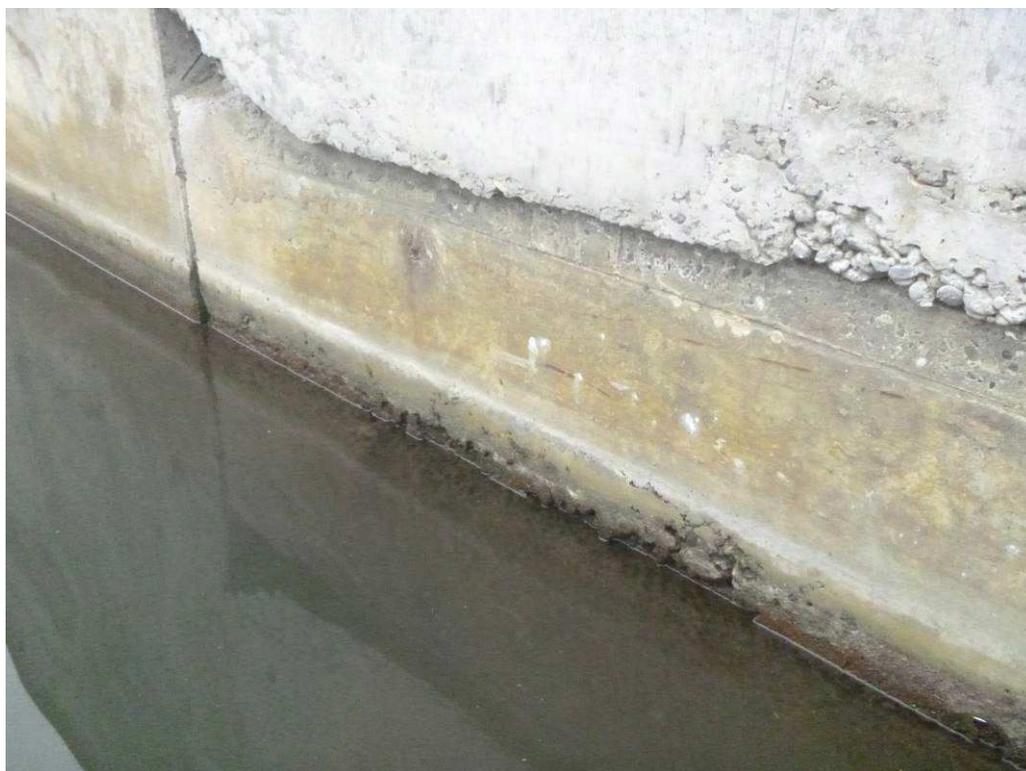
Figure 40 : Nid de cailloux au niveau de la zone de marnage.

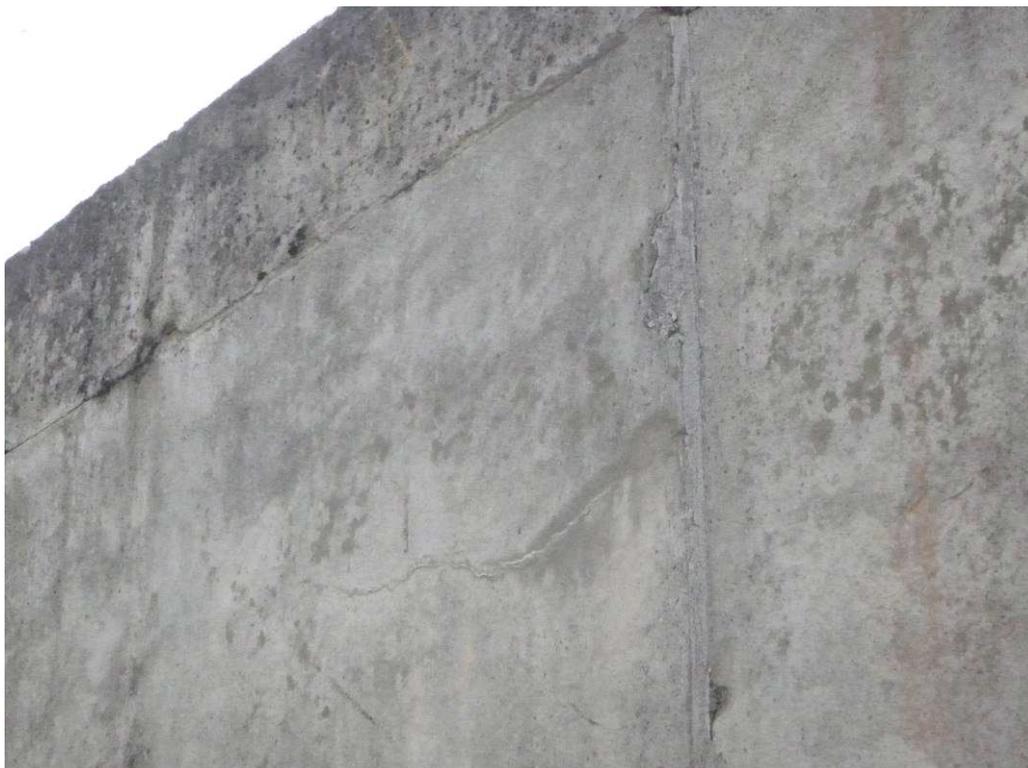
Figure 41 : Microfissure présentant des traces de calcite.

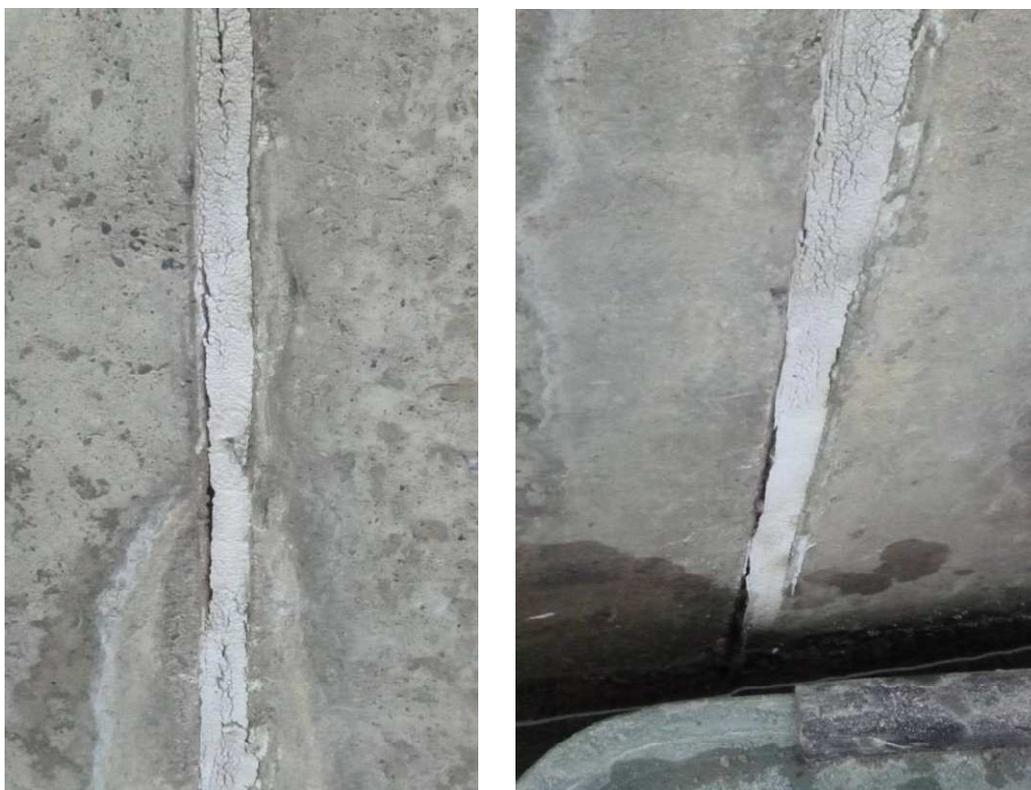
Figure 42 : Usure du joint entre panneaux, traces de calcite.

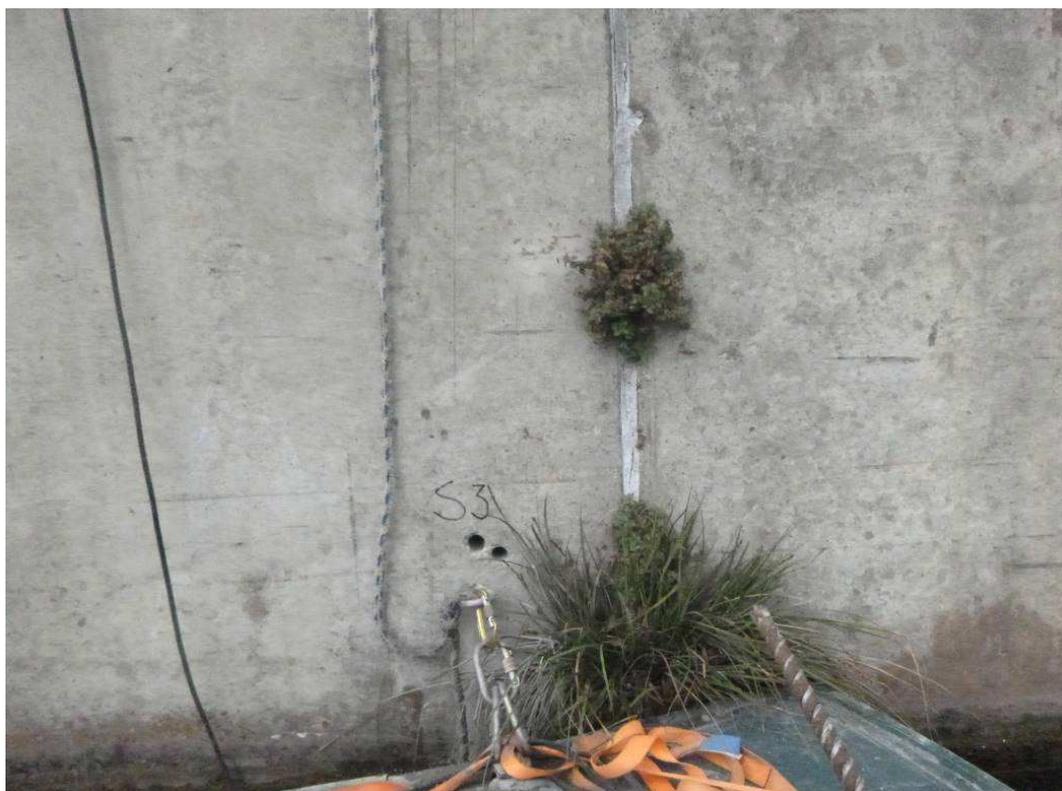
Figure 43 : Présence de végétation.

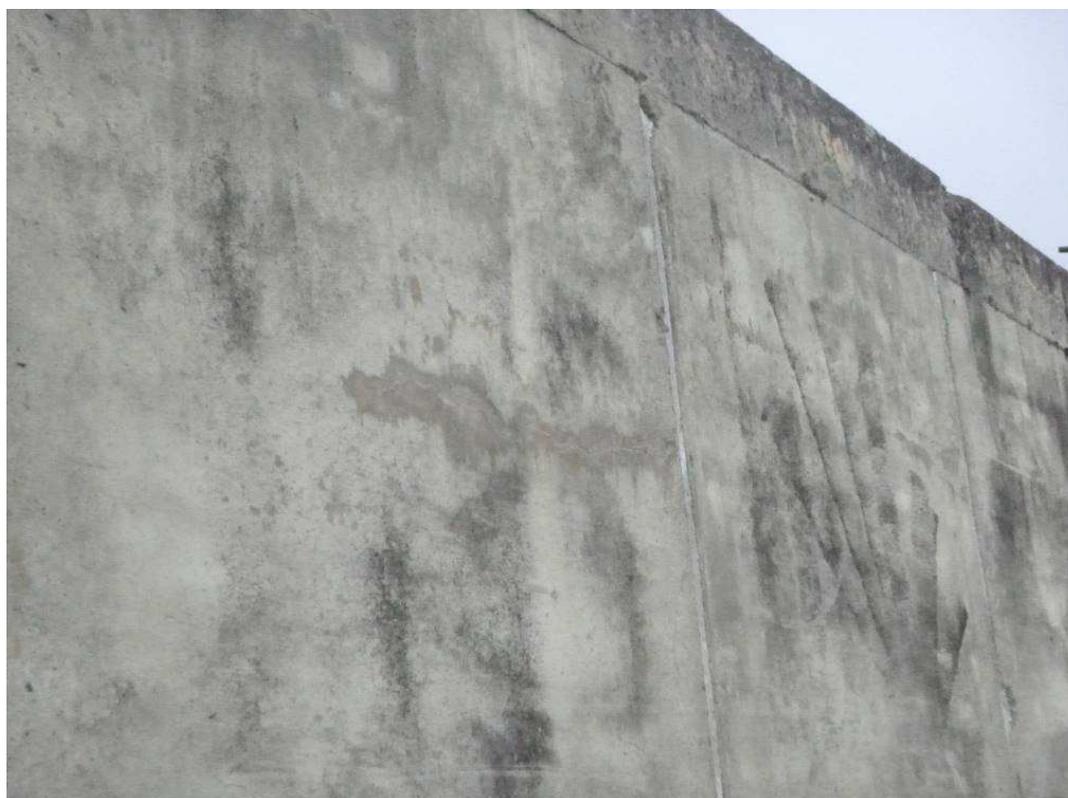
Figure 44 : Microfissure présentant des traces de calcite active.

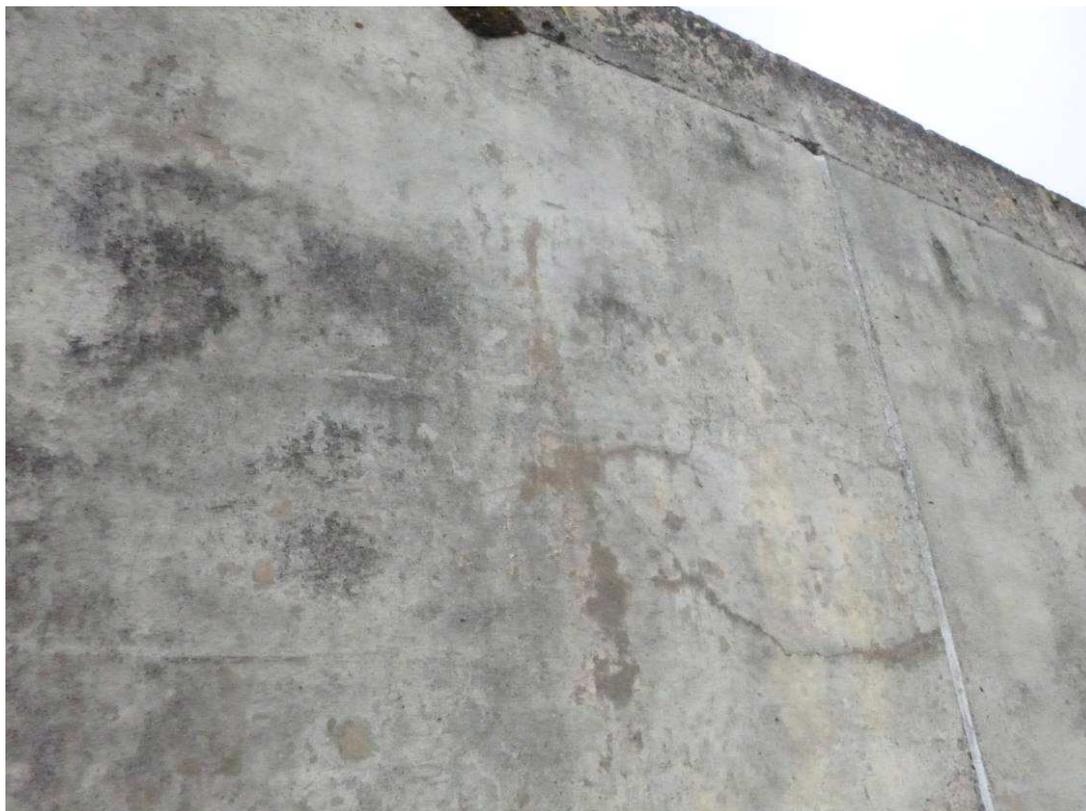
Figure 45 : Microfissure, traces d'humidité.

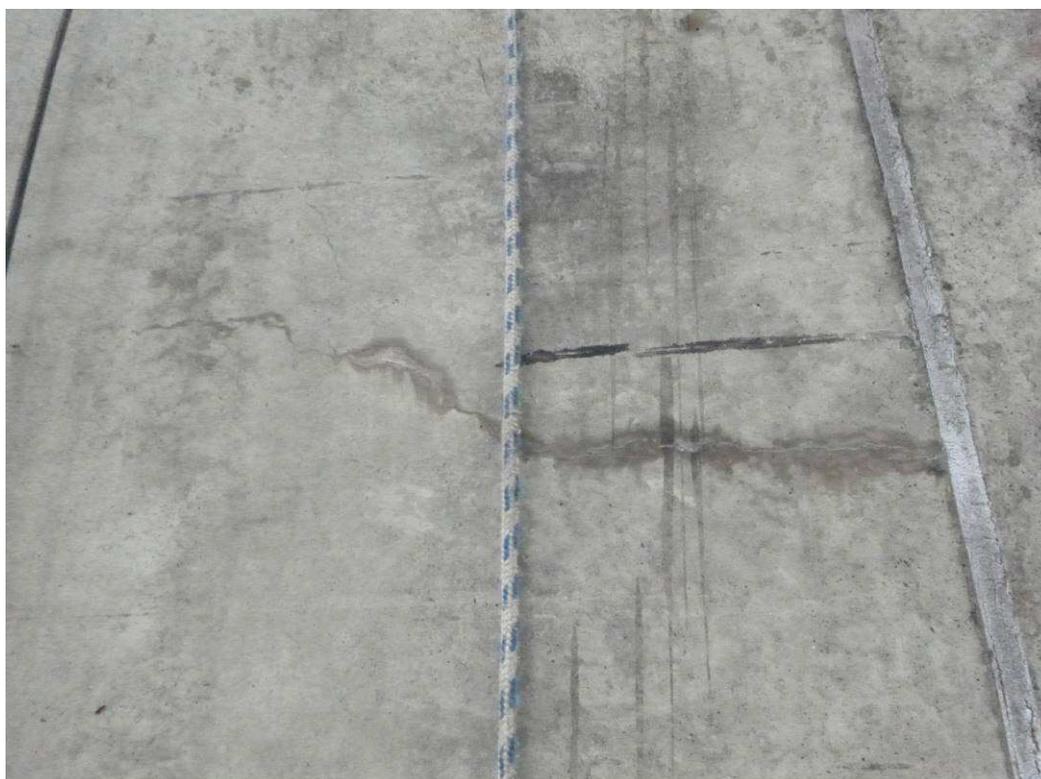
Figure 46 : Microfissure présentant des traces de calcite active.

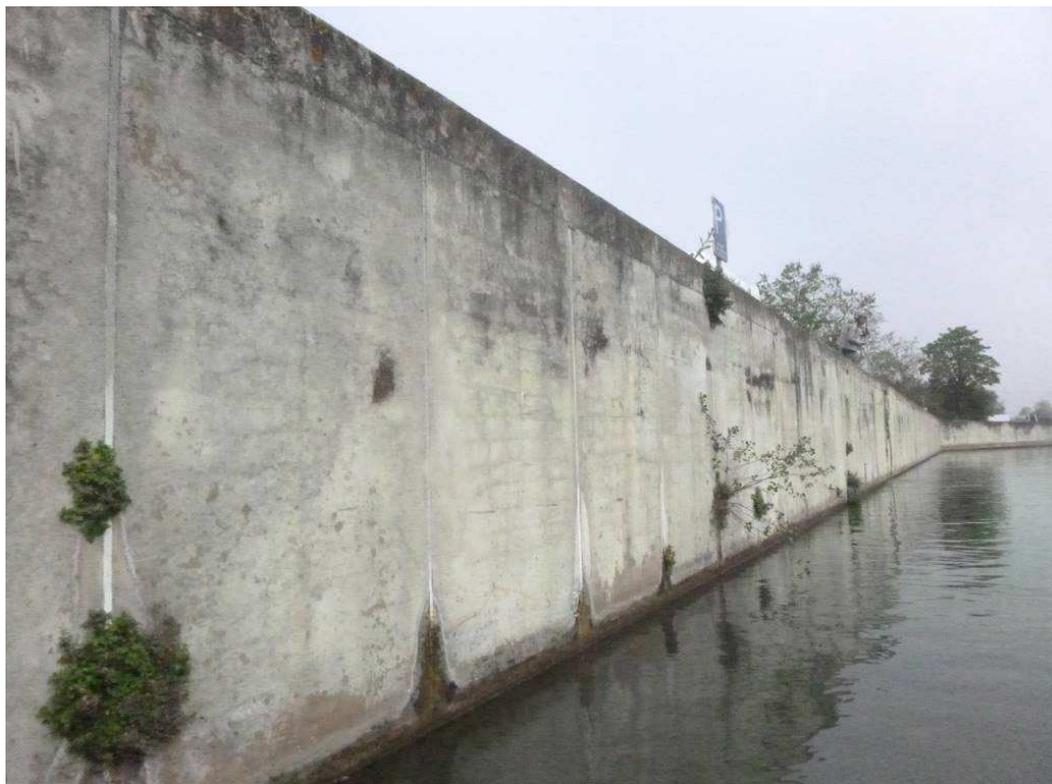
Figure 47 : Vue vers le nord, présence de végétation et d'humidité le long du joint entre panneaux.

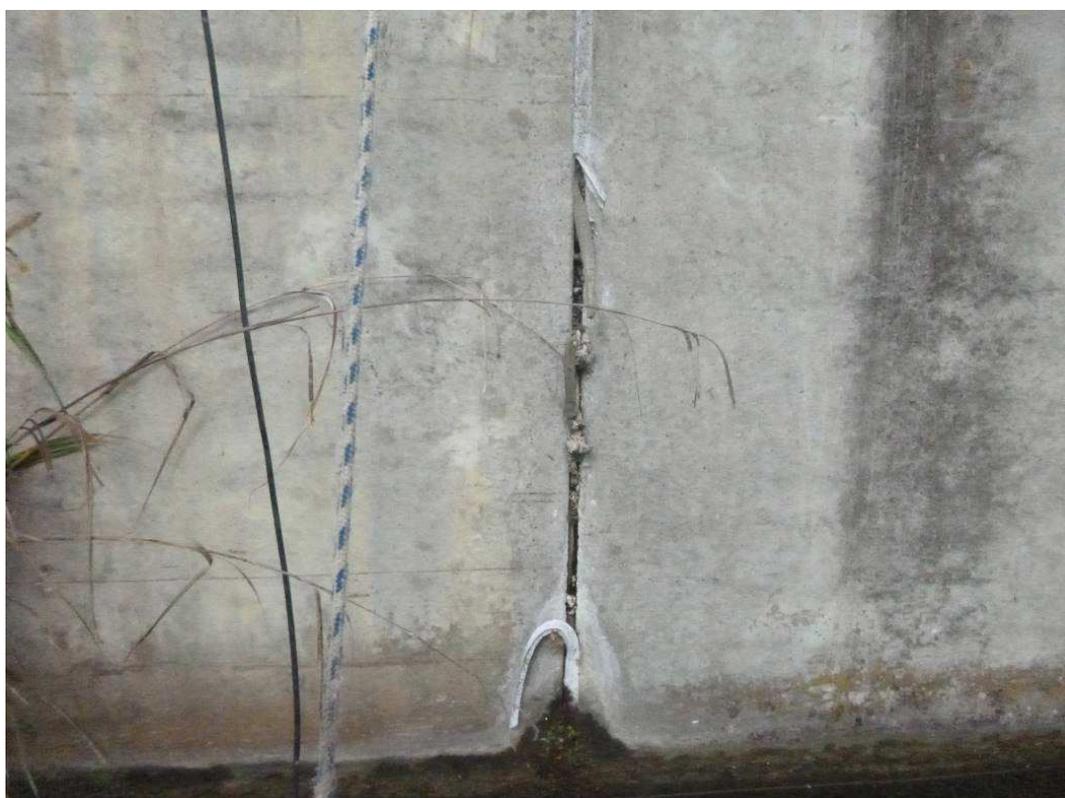
Figure 48 : Usure avancée du joint entre panneaux.

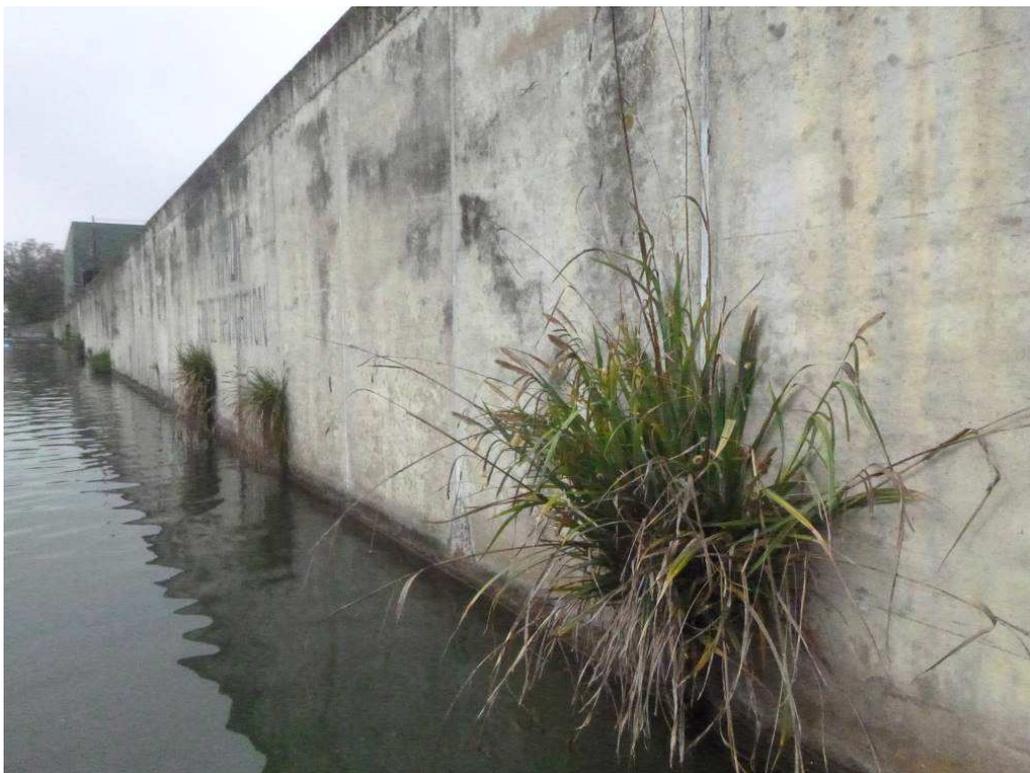
Figure 49 : Vue vers le sud, présence de végétation.

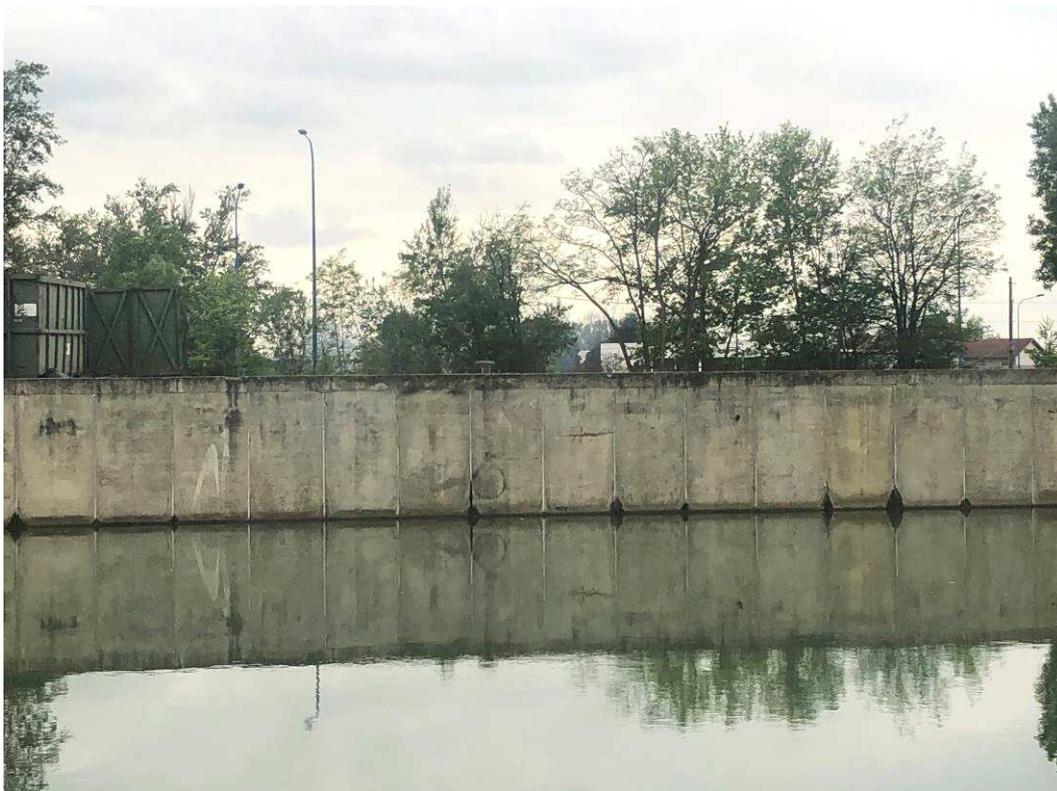
Figure 52 : Vue de la partie C (renseignée sur le plan d'implantation des désordres) du mur de soutènement, présence d'humidité le long du joint de dilatation.

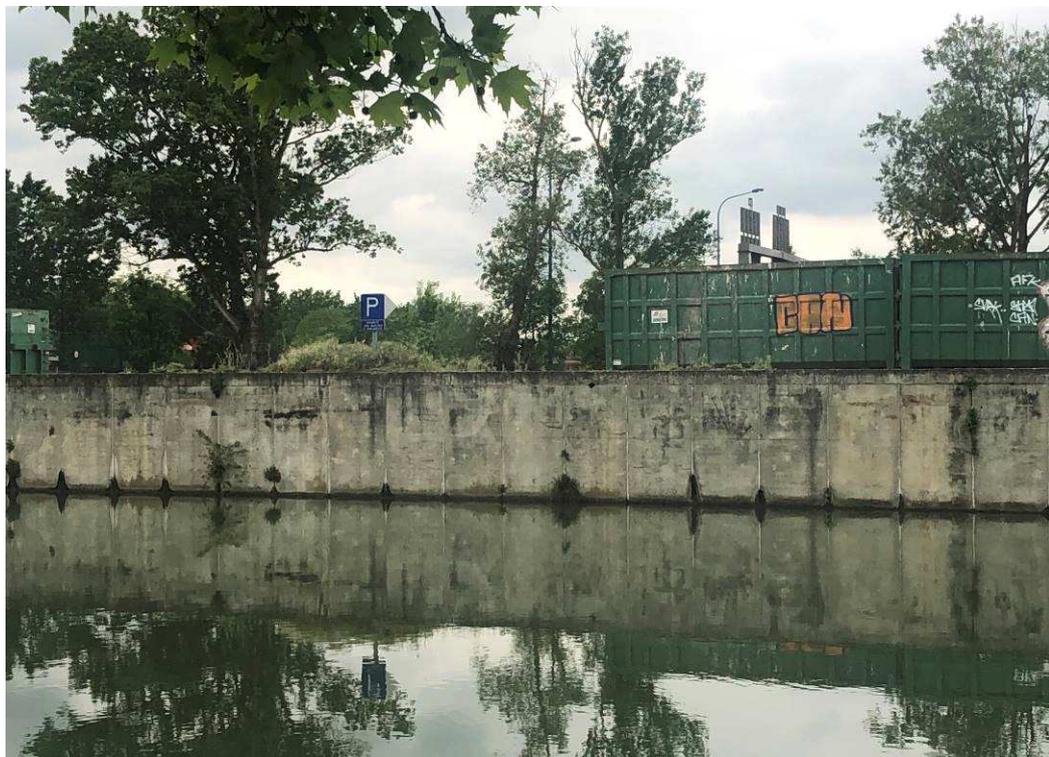
Figure 54 : Vue de la partie E (renseignée sur le plan d'implantation des désordres) du mur de soutènement, présence d'humidité et de végétation le long des joints de dilatation. – Présence d'un panneau de signalisation

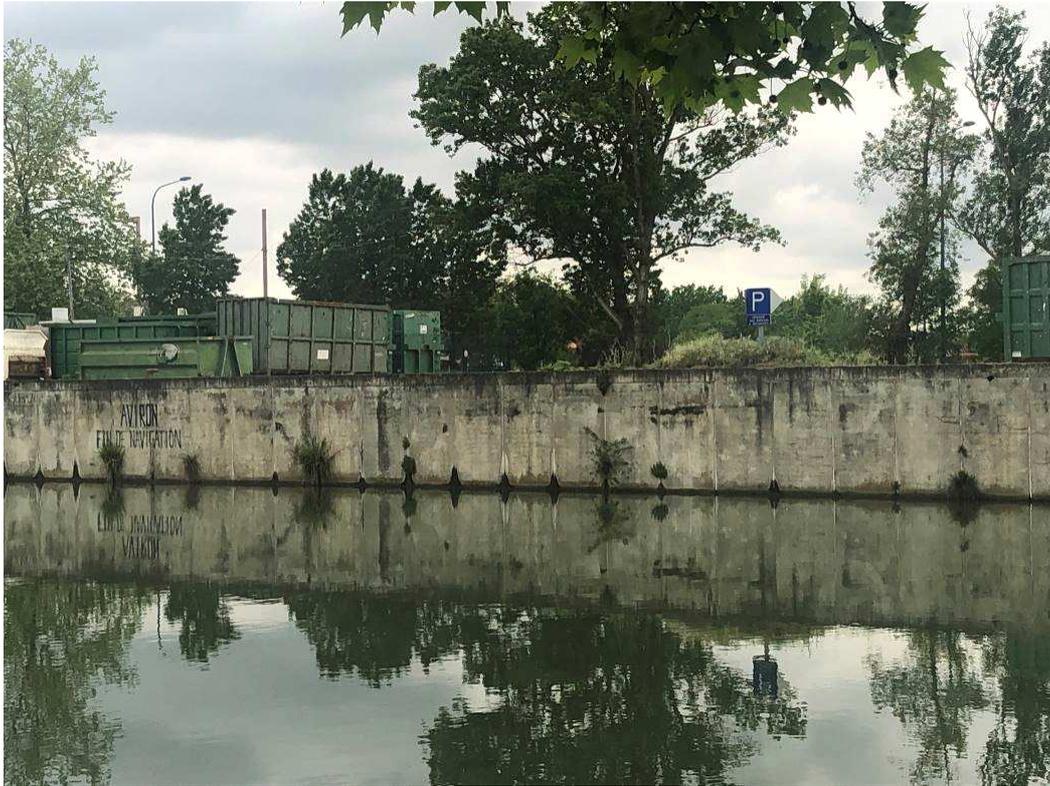
Figure 55 : Vue de la partie F (renseignée sur le plan d'implantation des désordres) du mur de soutènement, présence d'humidité et de végétation le long des joints de dilatation.

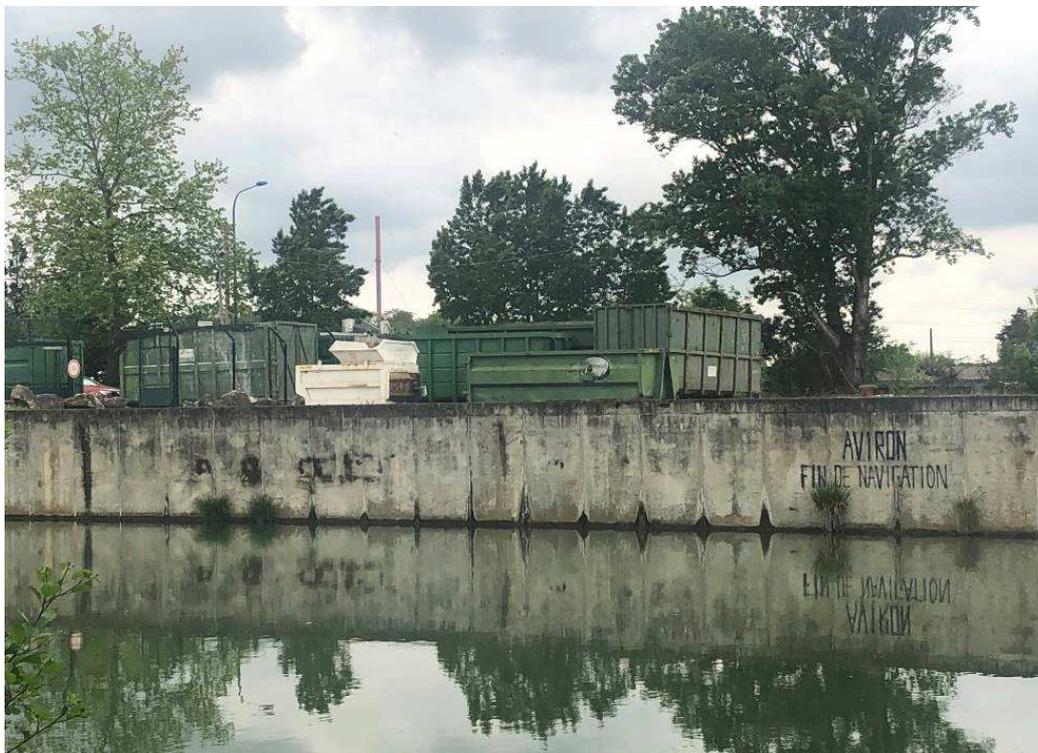
Figure 56 : Vue des parties G et H (renseignées sur le plan d'implantation des désordres) du mur de soutènement, présence d'humidité et de végétation le long des joints de dilatation. – Présence de l'indication « Aviron fin de navigation » sur les éléments de voile.
