Compte Rendu Général

**Relevé Topographique sur les Ouvrages
Assainissement**

Rue des Écluses – LES MUREAUX

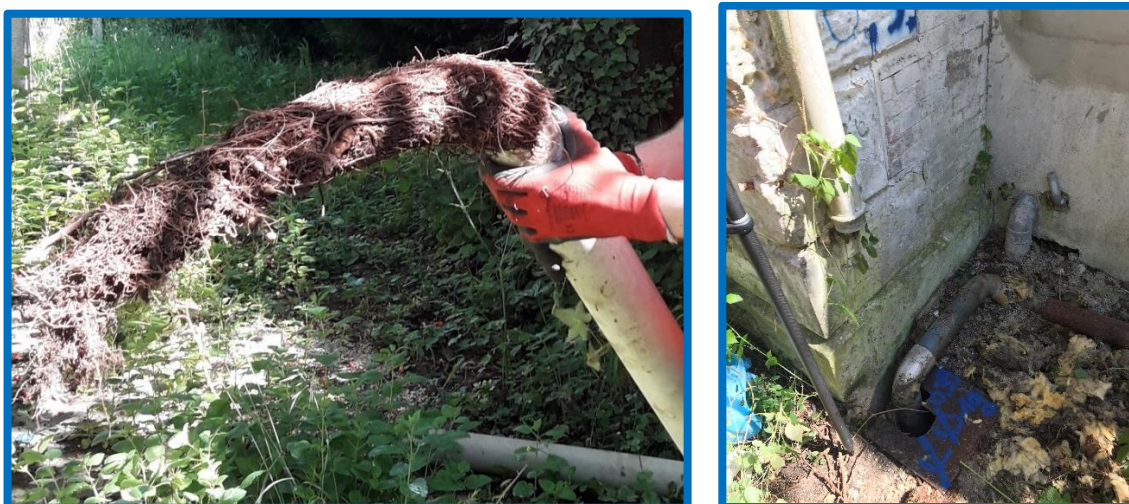
Il est à noter que toutes les gouttières sur cette partie sont très encrassées pour la plupart voir complètement déstructurée par l'envahissement de la végétation. Également, cet envahissement nuit grandement à la reconnaissance hydraulique des ouvrages d'assainissement puisque les ouvrages sont parfois masqués par la végétation générale.

Figure 1 : Présence de racines à l'intérieur d'une gouttière / Gouttière endommagée

Également, un **élagage complet de la zone de l'île** sera à prévoir en amont afin de faciliter la reconnaissance et l'accès aux regards d'assainissement.

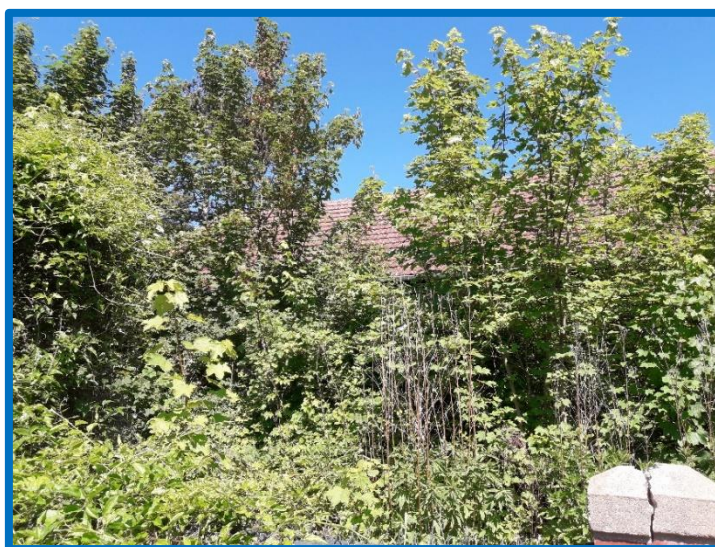
Figure 2 : Envahissement général de la végétation sur la partie île

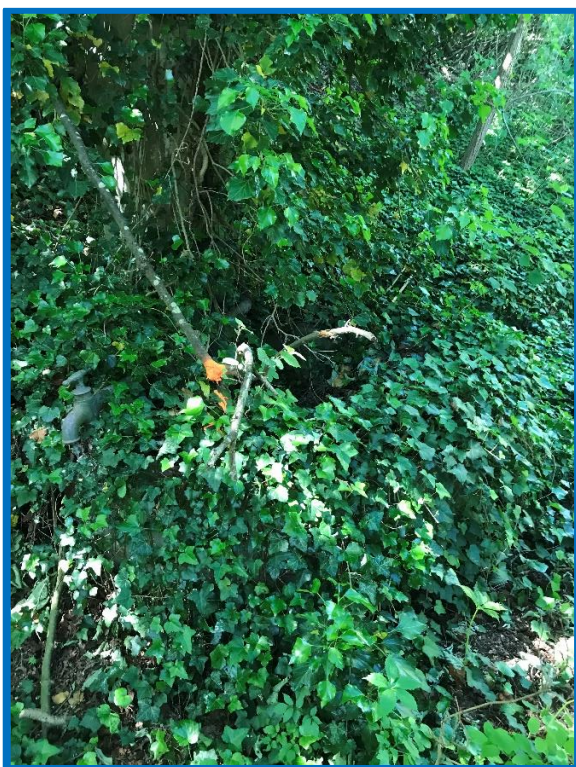
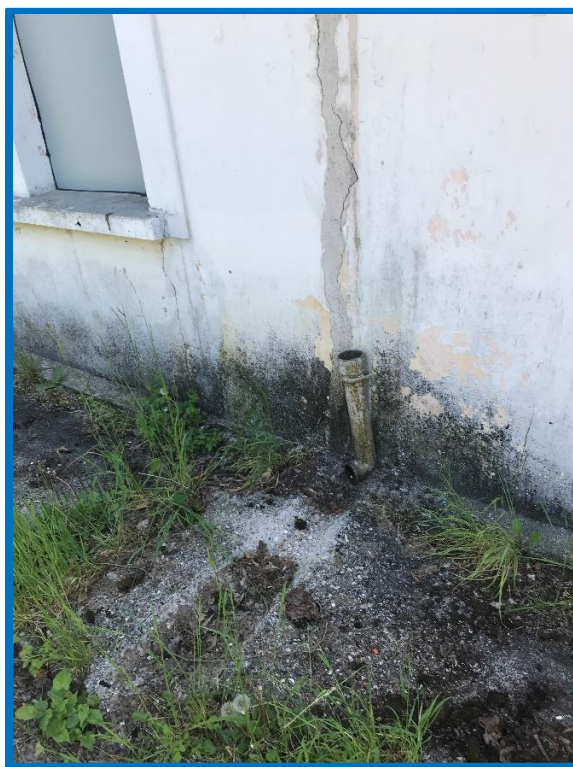
Il est à noter que toutes les gouttières sur cette partie sont très endommagées pour la plupart voir complètement déstructuré par l'envahissement de la végétation. Également, cet envahissement nuit grandement à la reconnaissance hydraulique des ouvrages d'assainissement puisque les ouvrages sont parfois masqués par la végétation générale.

Figure 3 : Envahissement de la végétation sur la partie berge (au niveau de l'ouvrage PUI1) / Gouttière endommagée

Également, un **élagage complet de la zone de la berge, un entretien complet des canalisations par hydrocurage et un diagnostic par inspection télévisuelle (ITV) complet des réseaux d'assainissement** seront à prévoir en amont afin de faciliter la reconnaissance et l'accès aux regards d'assainissement.

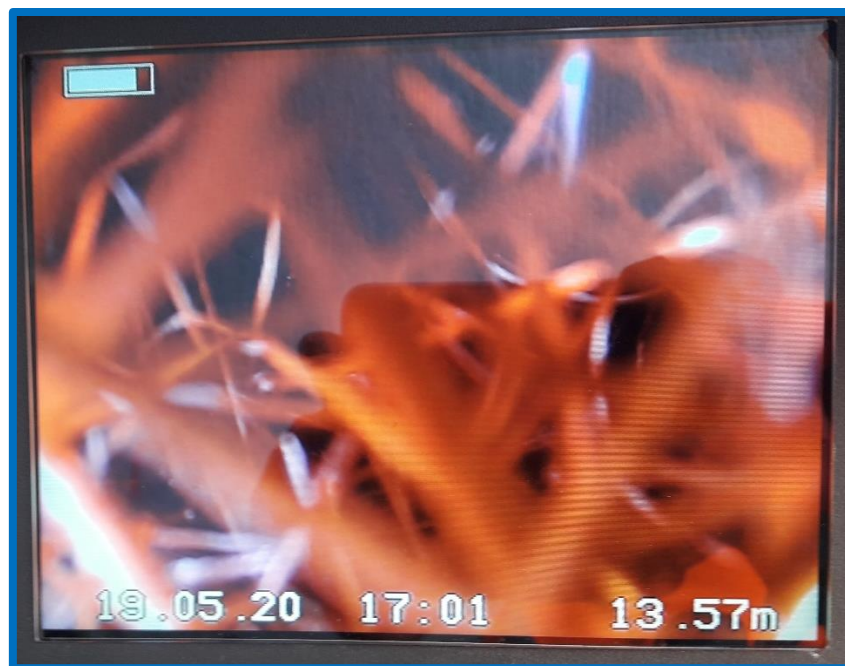
Sur la partie du centre technique municipal, la reconnaissance des réseaux a été stoppé au niveau des 2 regards de sortie **REP2 & REP6** : en effet, après passage d'une caméra flexible au niveau de ces 2 ouvrages et en direction de l'aval, il s'avère que les 2 réseaux sont complètement dénaturés et déstructurés par la présence de terres et d'infiltration racinaire (localisé respectivement à 8,50 m et 13,50 des regards d'accès).

Figure 4 : Présence de racines à l'intérieur d'une canalisation (REP6 en direction de l'aval)

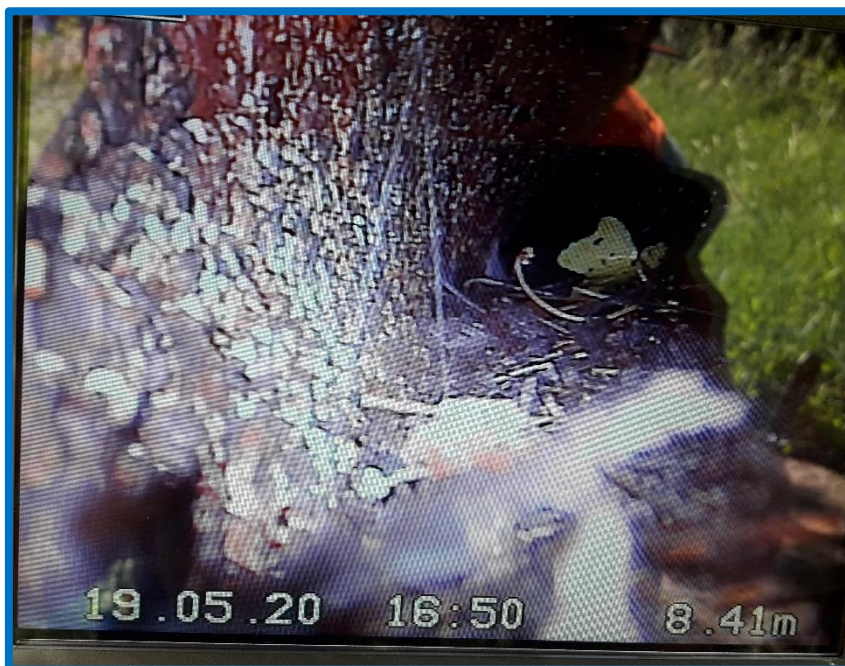
Figure 5 : Présence de terre et de racines à l'intérieur d'une canalisation (REP3 en direction de l'aval)
