VNF – VOIES NAVIGABLES DE FRANCE

## DIAGNOSTIC STRUCTUREL PARTIEL DE PARCELLE FLUVIALE

52 Impasse de la glacière, 31200 TOULOUSE

STL3.M.0032 – ind0

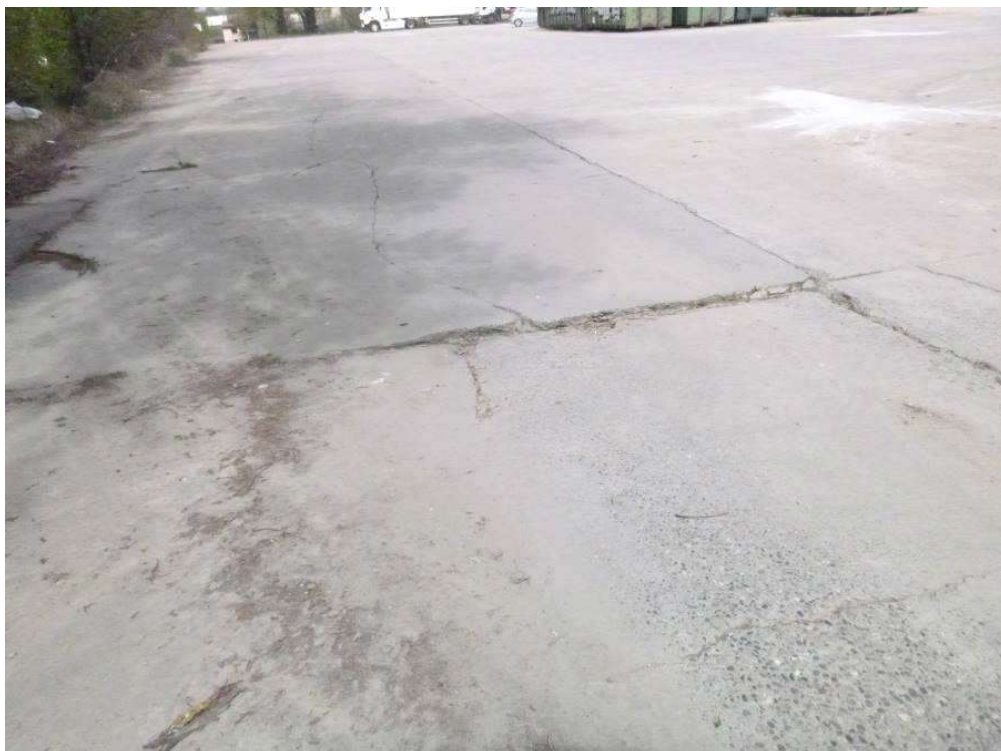
*Figure 1 : Fissuration du dallage, éclats de béton.*

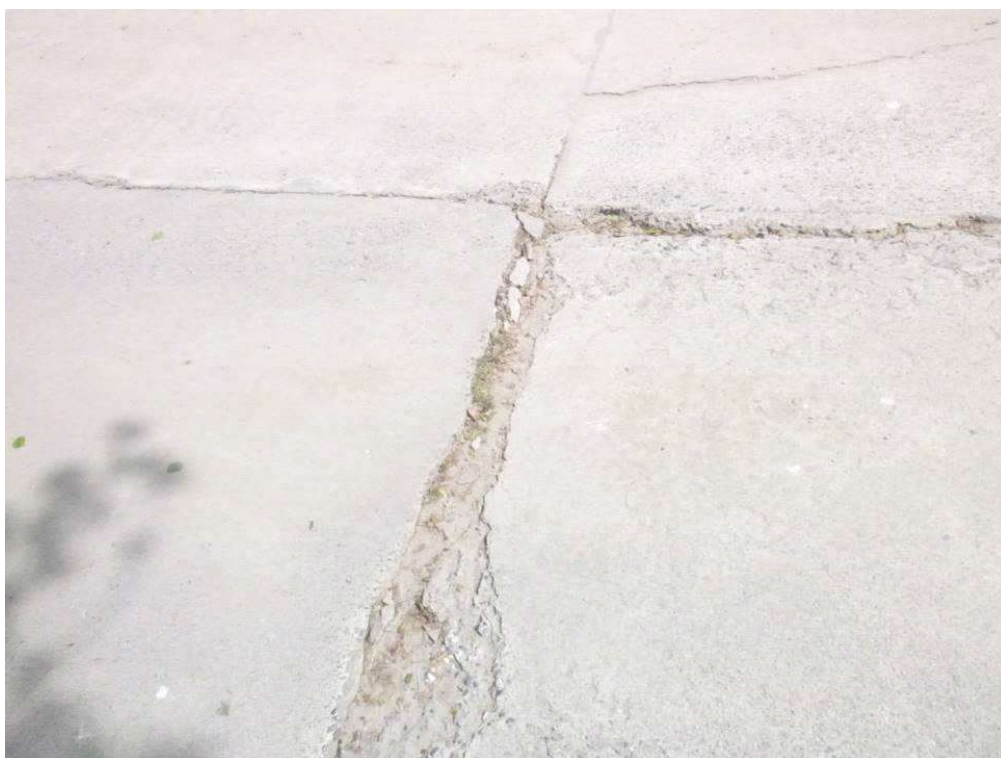
*Figure 2 : Eclats de béton.*

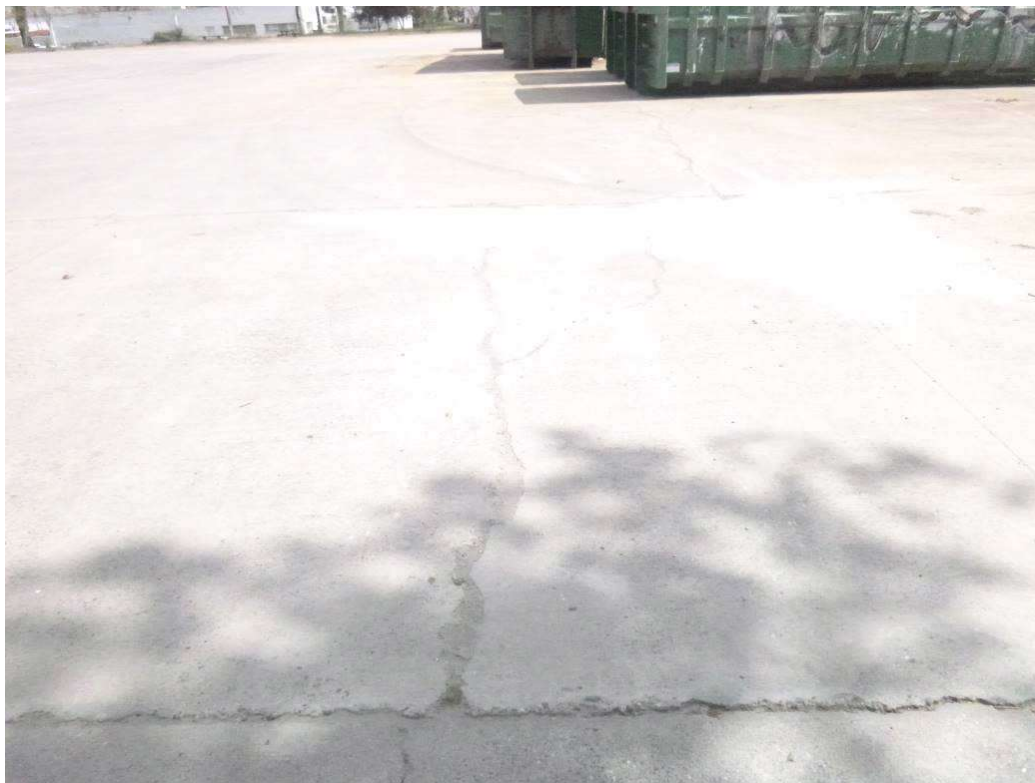
*Figure 3 : Fissuration du dallage*

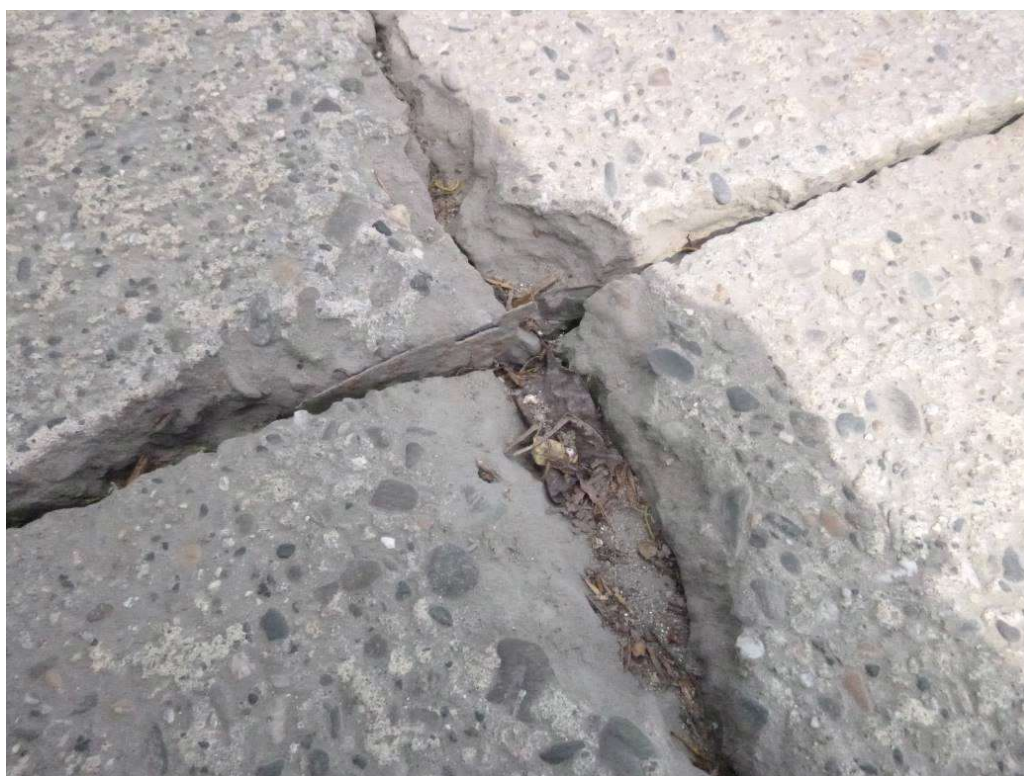
*Figure 4 : Présence d'un pièce métallique entre différents éléments.*

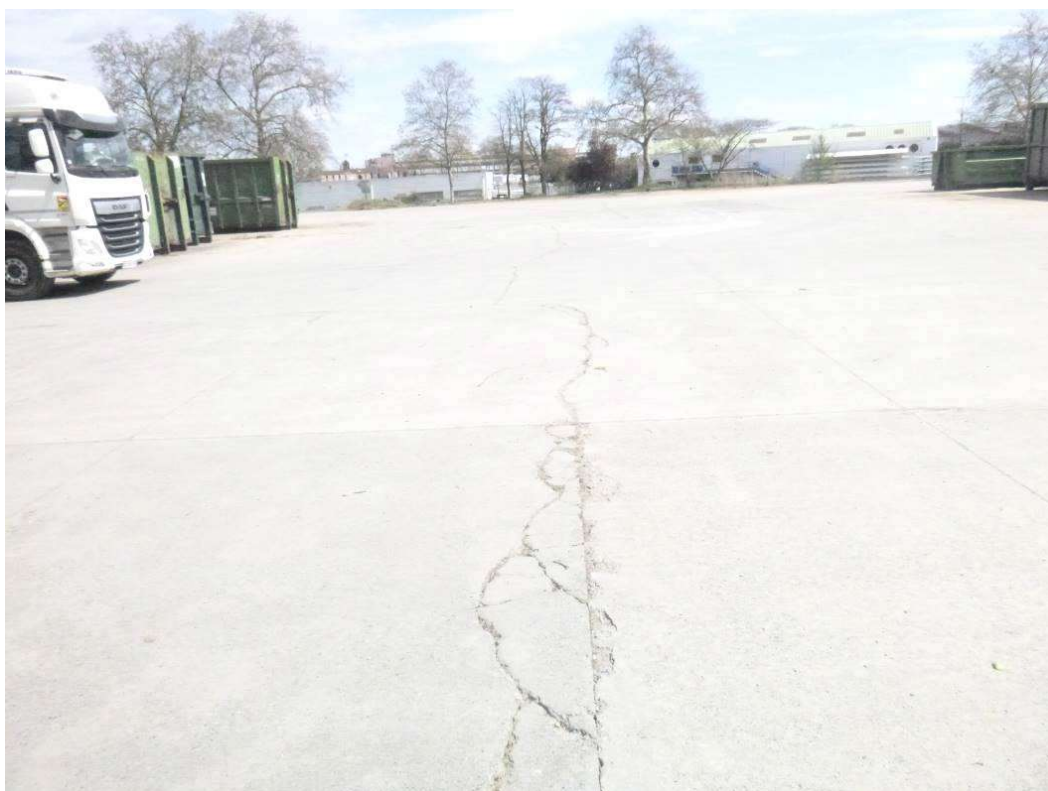
*Figure 5 : Fissuration du dallage, éclats de béton.*

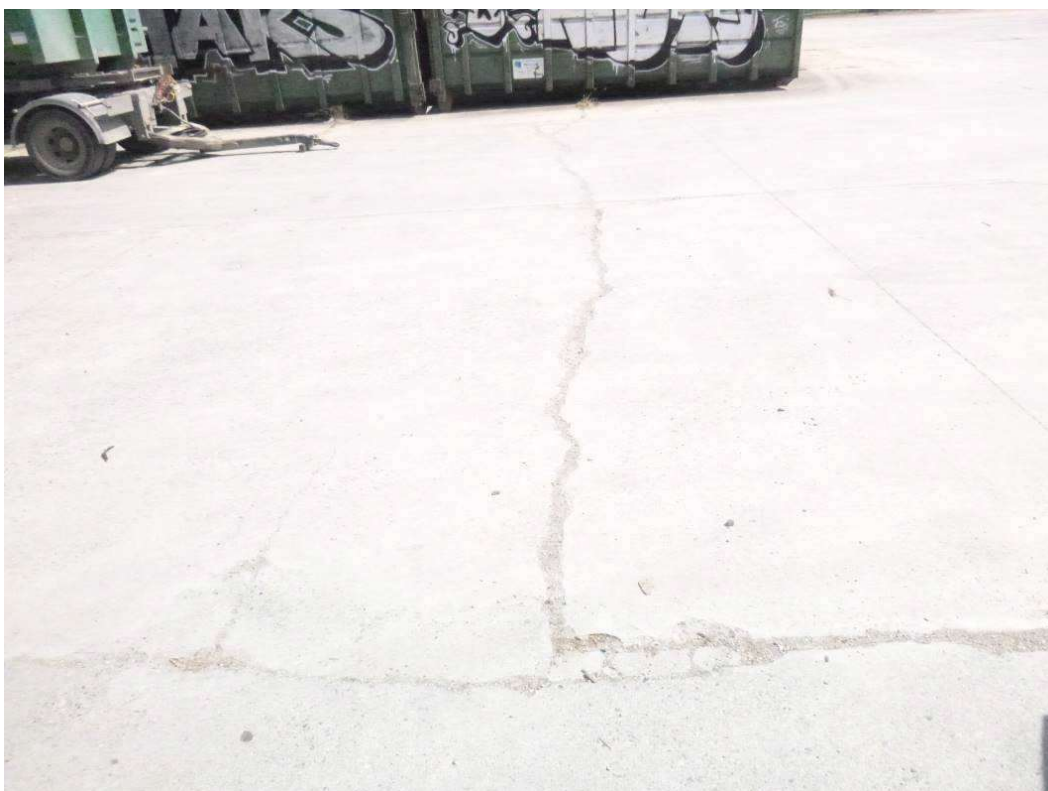
*Figure 6 : Fissuration du dallage, éclats de béton.*

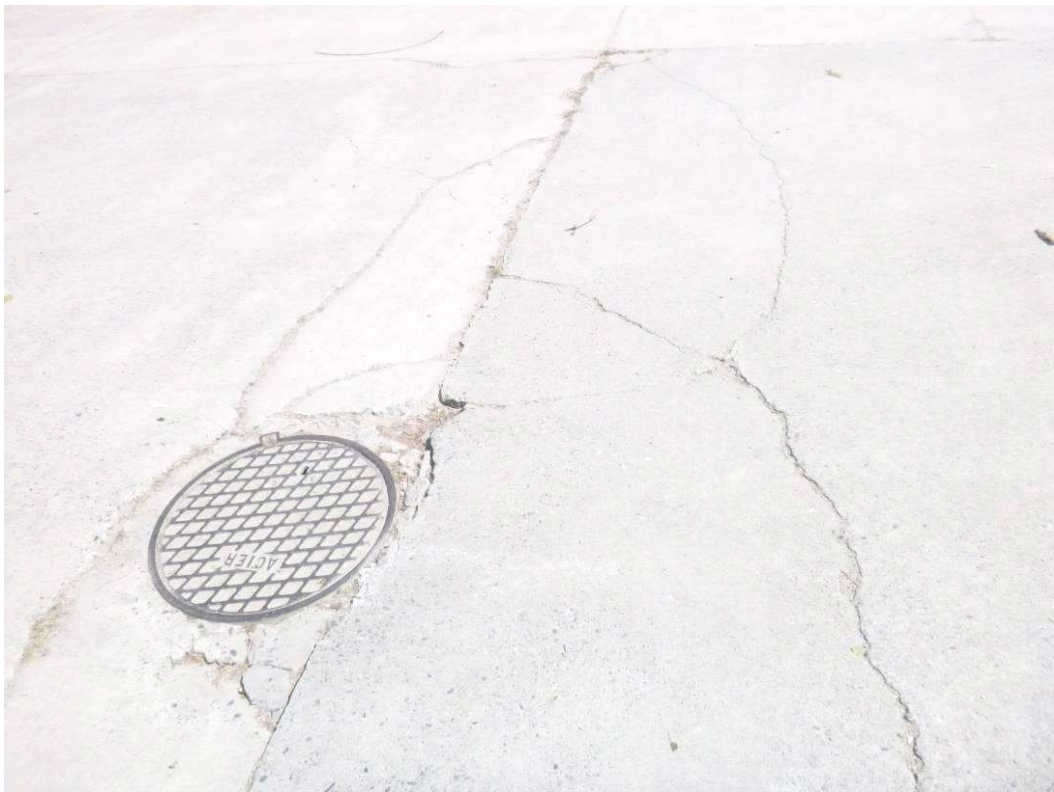
*Figure 7 : Fissuration du dallage, présence d'un regard, éclats de béton.*

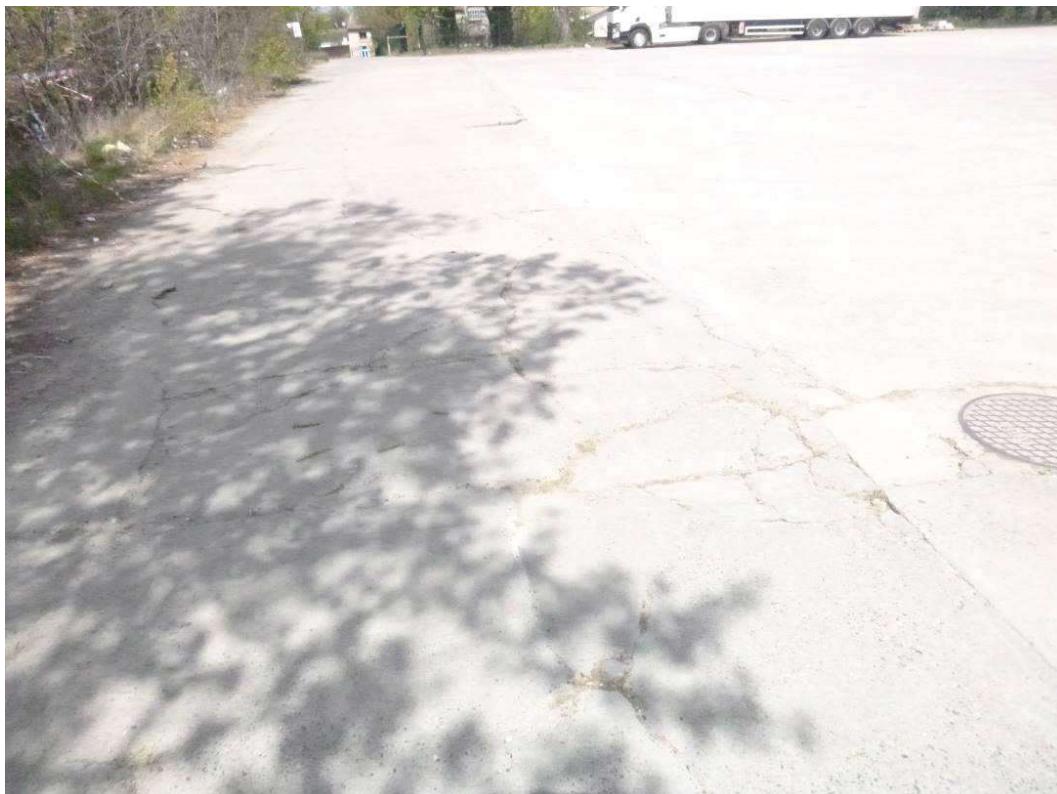
*Figure 8 : Fissuration du dallage, présence d'un regard, éclats de béton.*

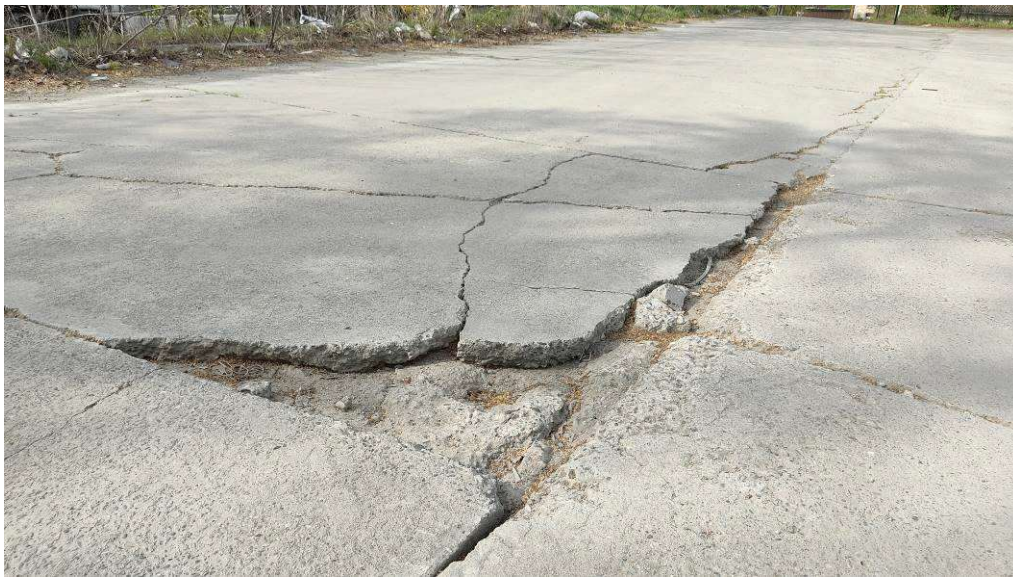
*Figure 9 : Fissuration du dallage, éclats de béton et différence de niveau entre les éléments.*

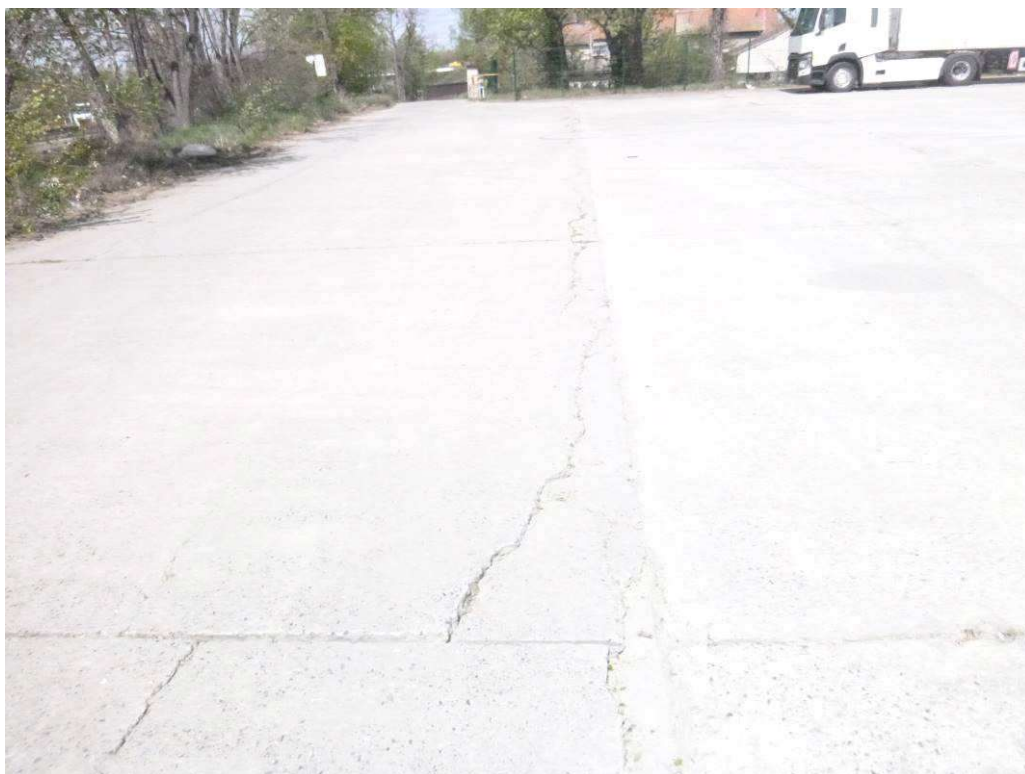
*Figure 10 : Fissuration du dallage, éclats de béton.*

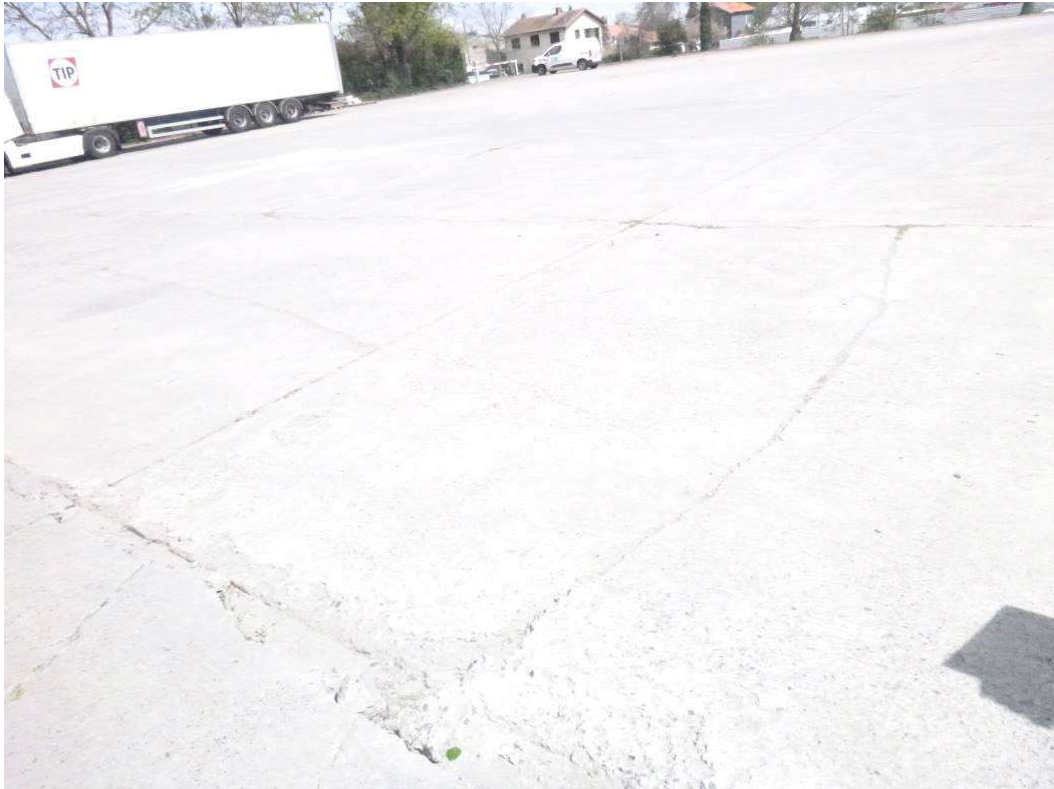
*Figure 11 : Fissuration du dallage.*

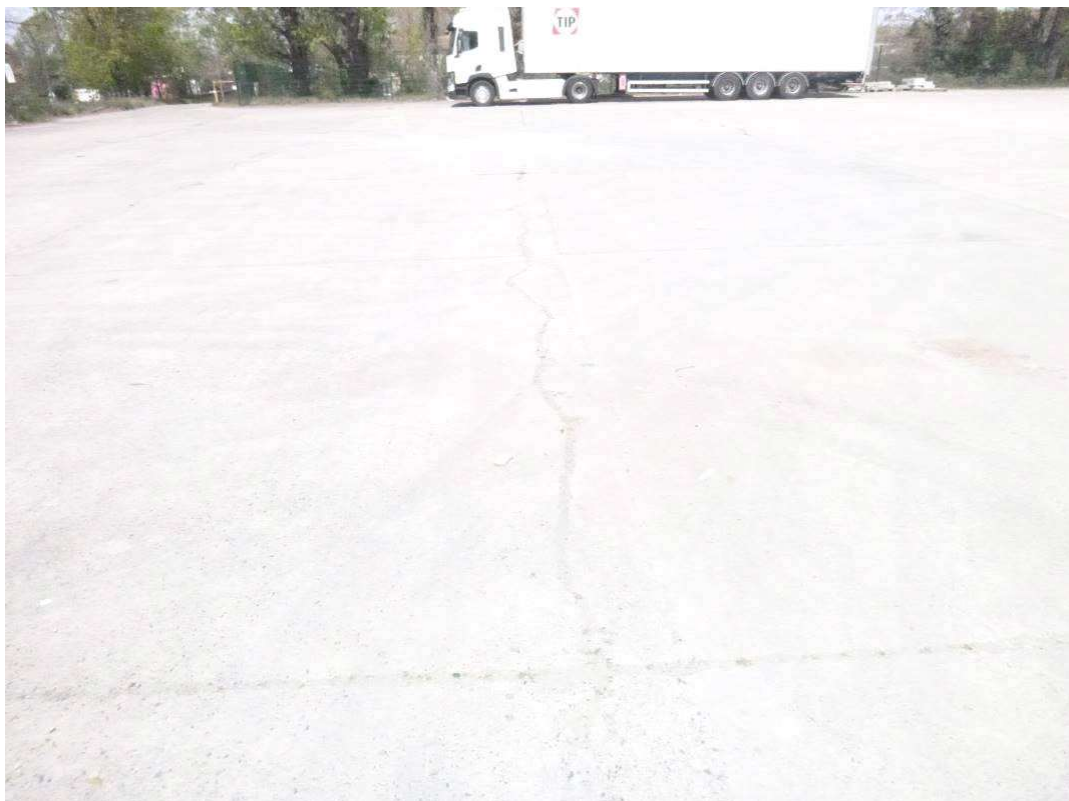
*Figure 12 : Fissuration du dallage.*

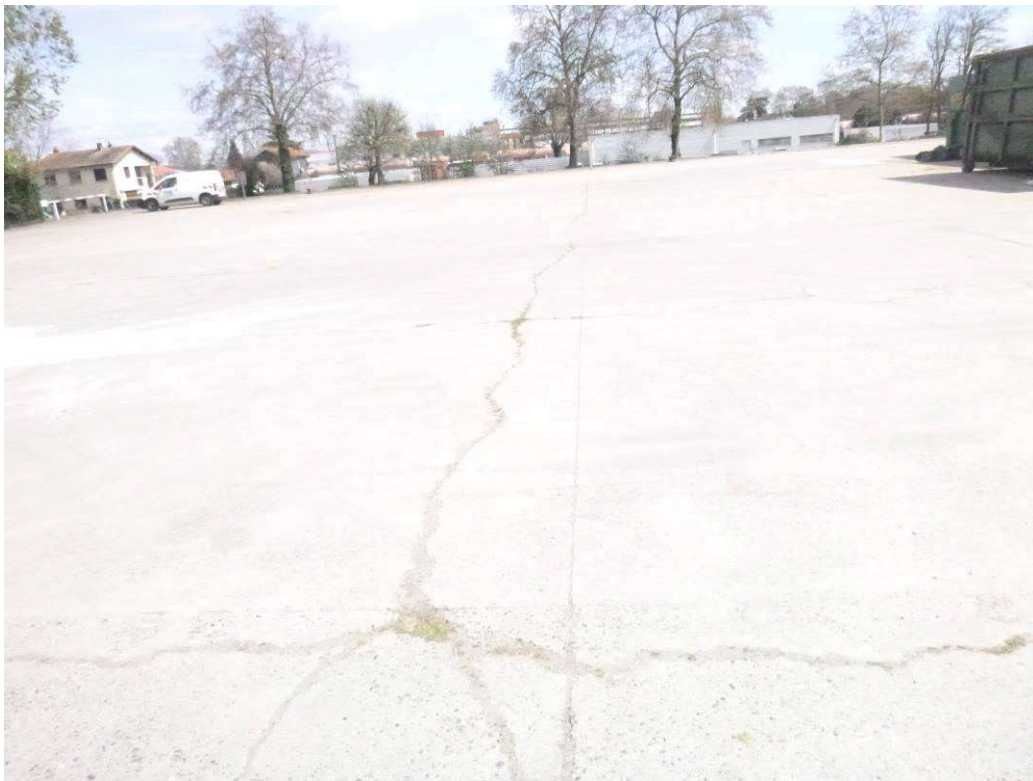
*Figure 13 : Fissuration du dallage, éclats de béton.*

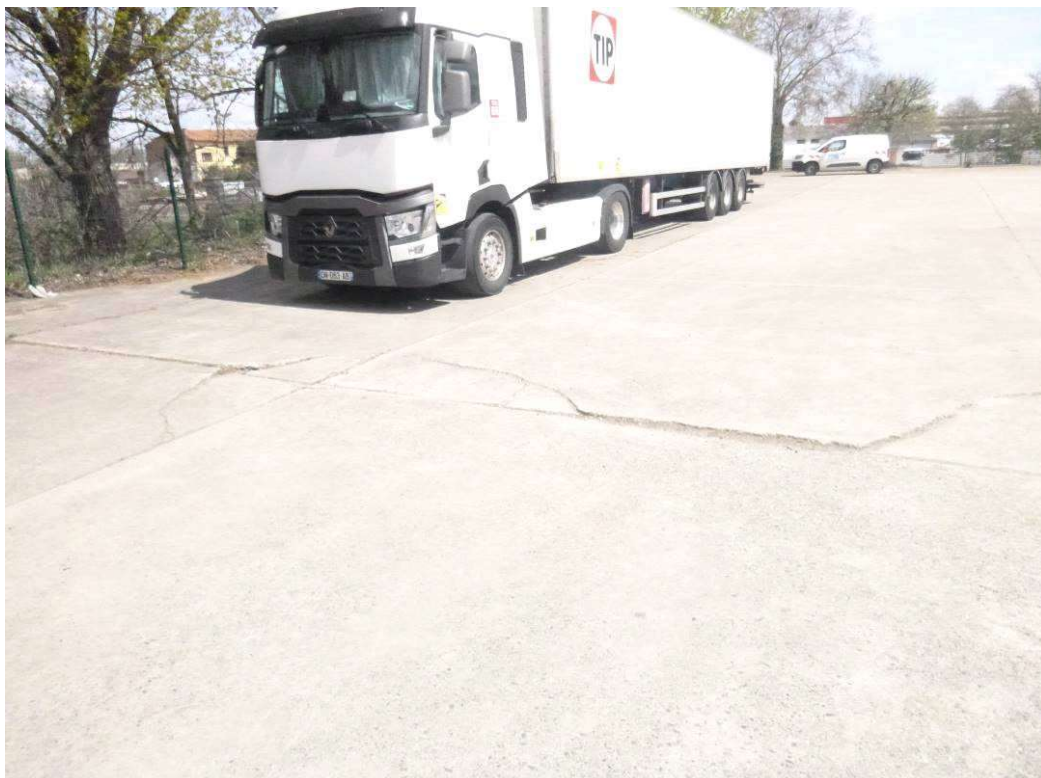
*Figure 14 : Fissuration du dallage, éclats de béton.*

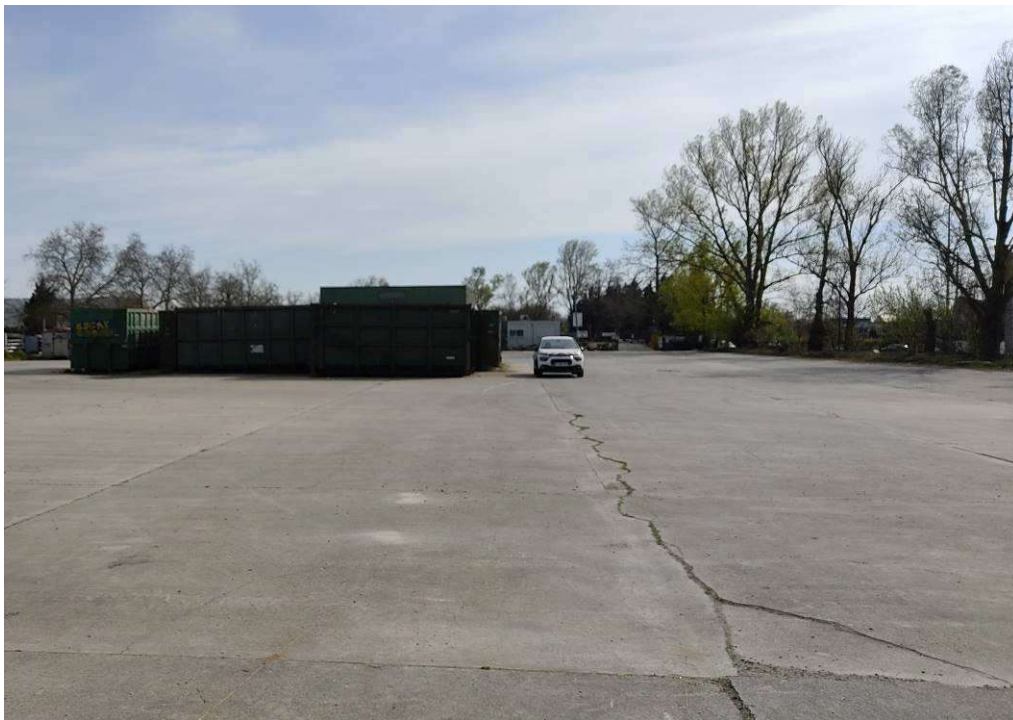
*Figure 15 : Fissuration du dallage, éclats de béton.*

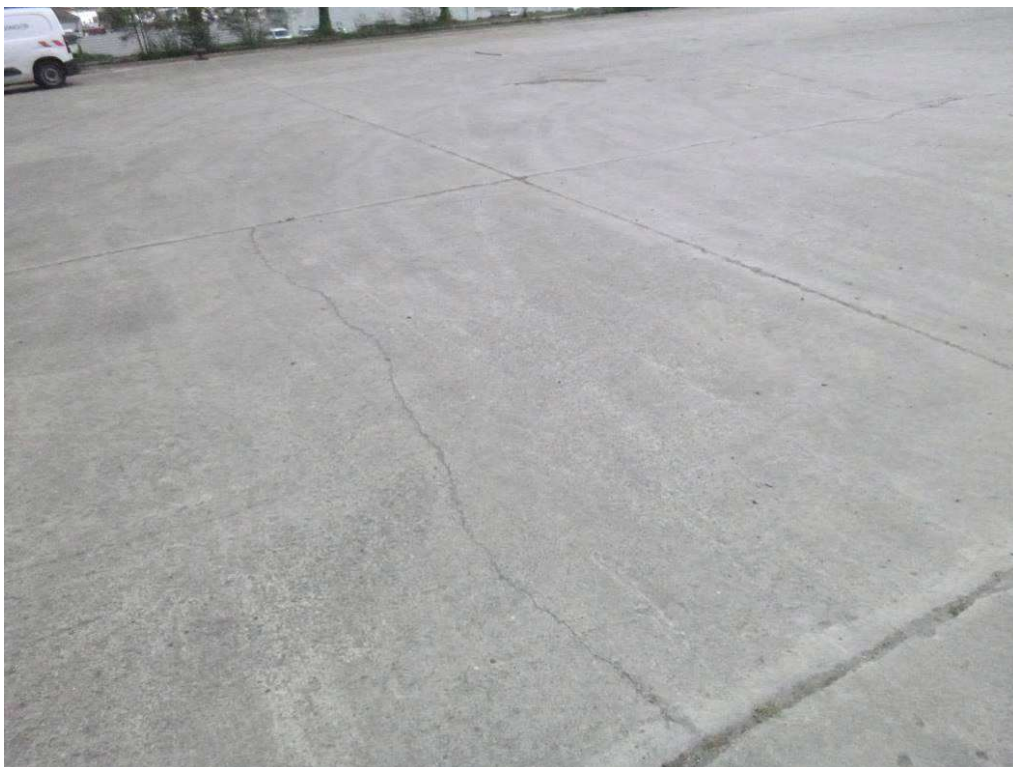
*Figure 16 : Fissuration du dallage.*

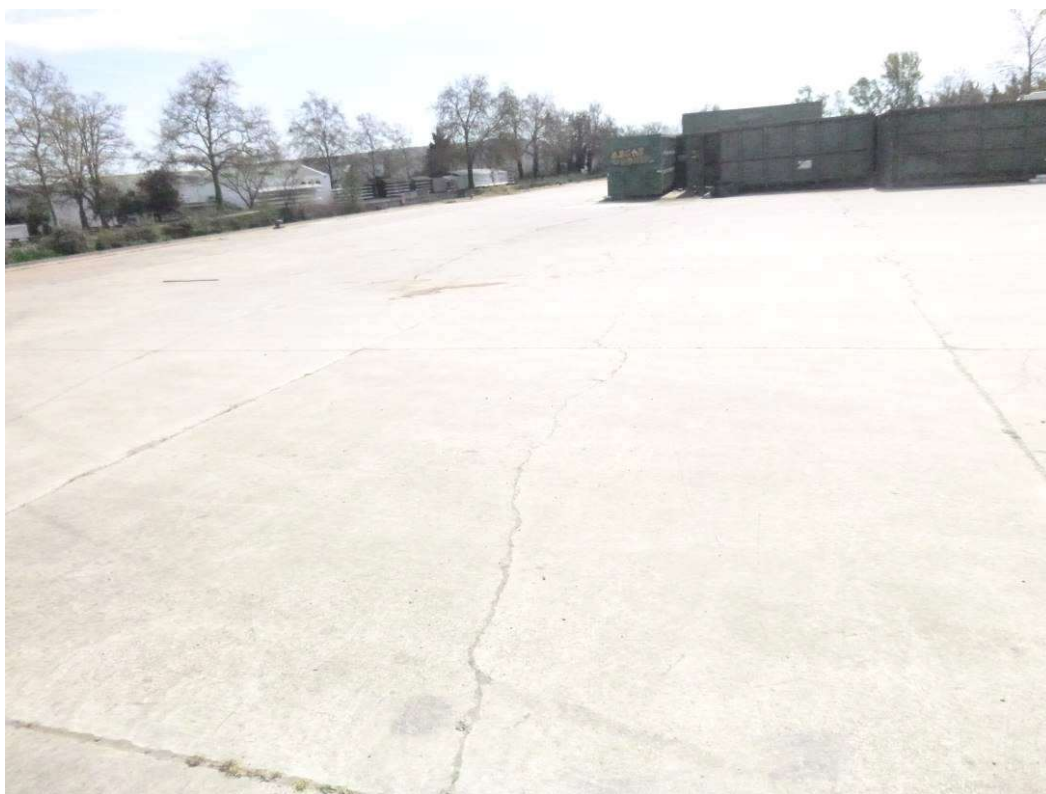
*Figure 17 : Fissuration du dallage.*

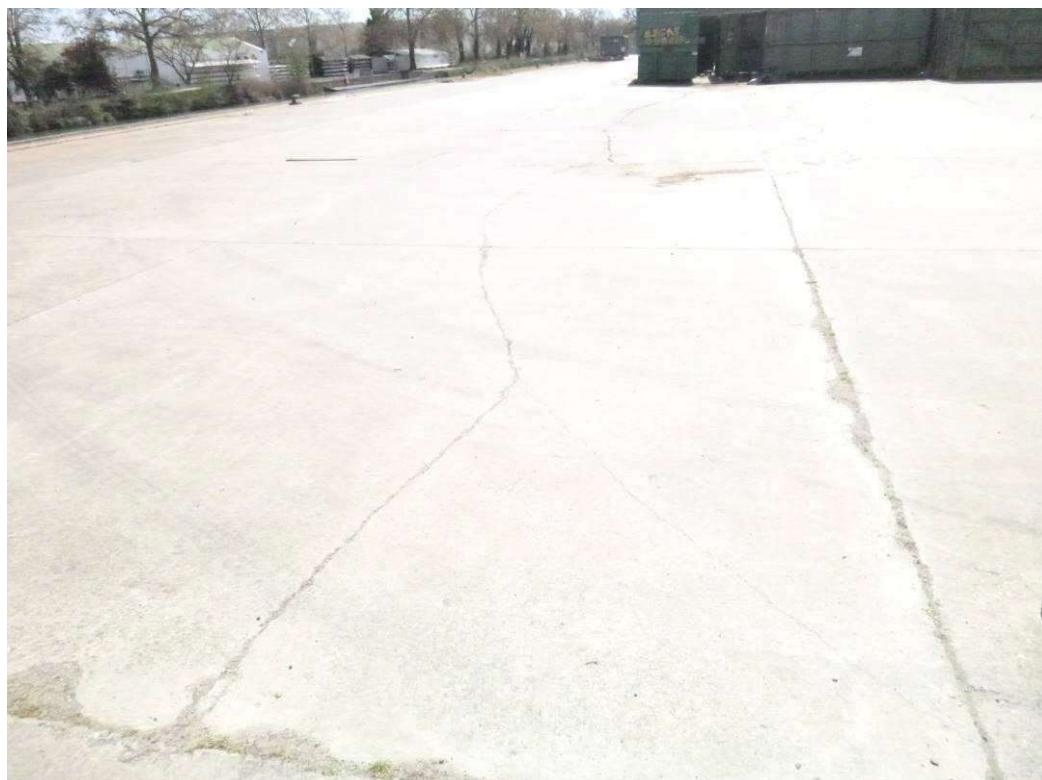
*Figure 18 : Fissuration du dallage.*

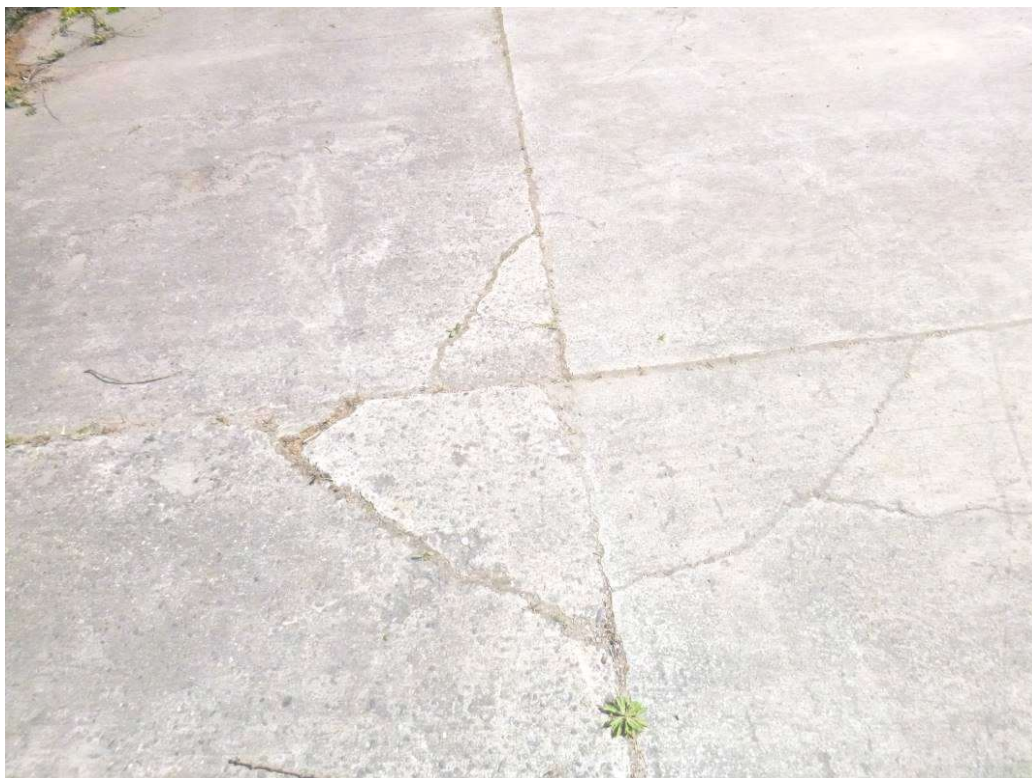
*Figure 19 : Eclats de béton aux angles de plusieurs dalles.*

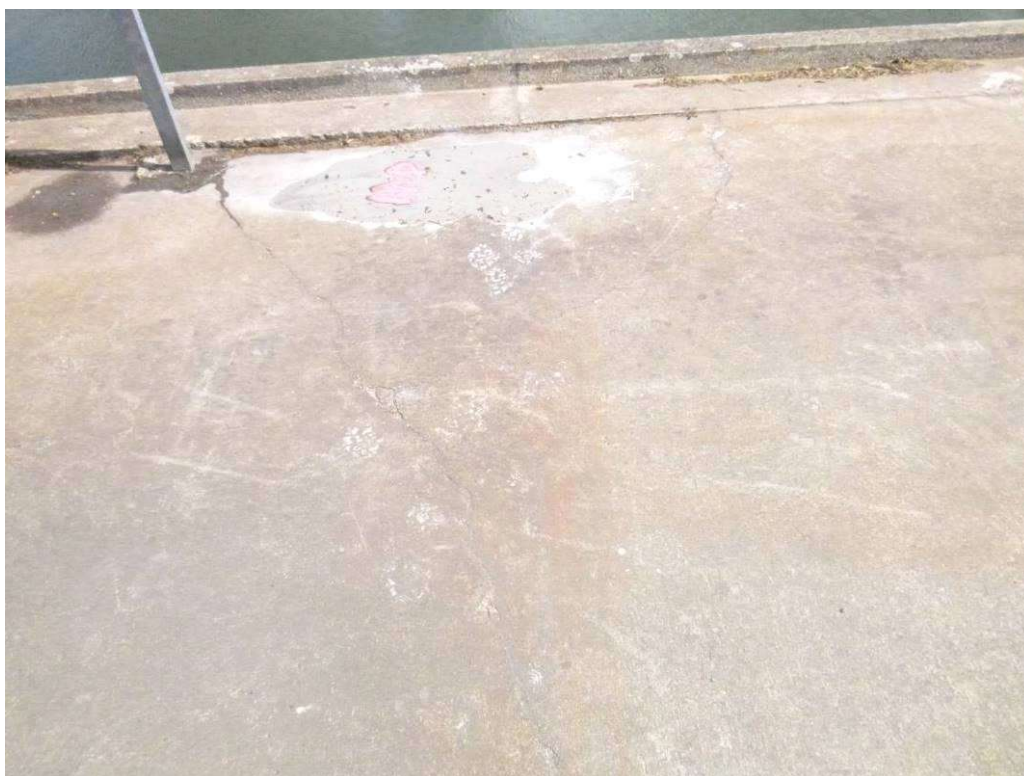
*Figure 21 : Fissuration du dallage.*

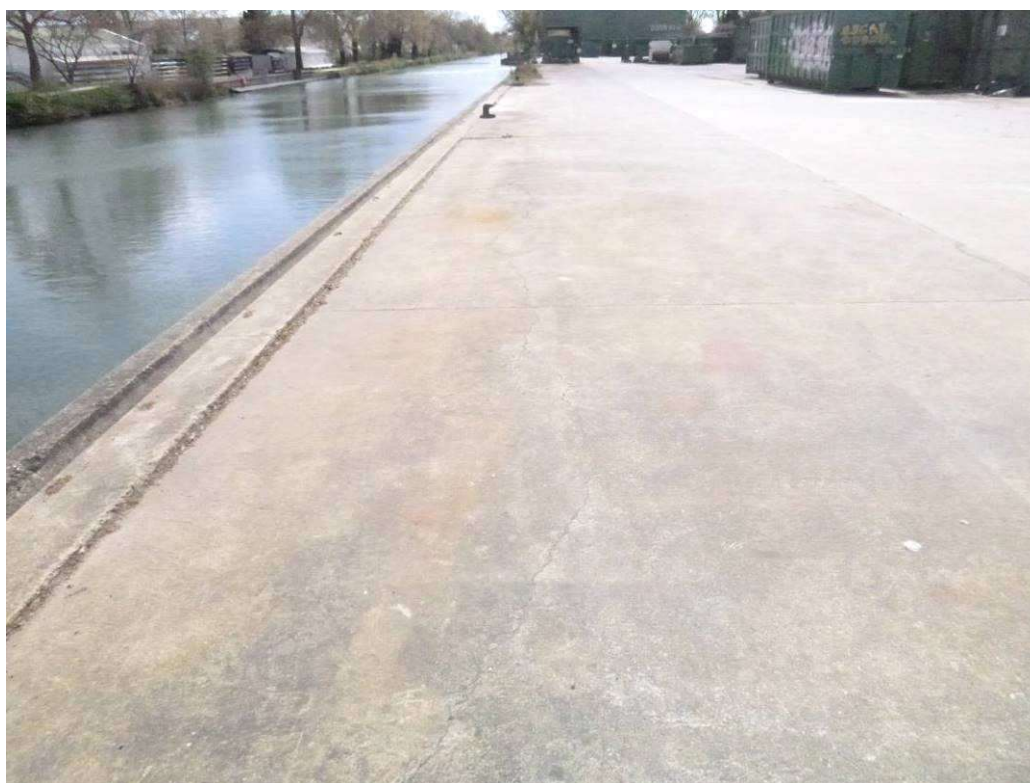
*Figure 22 : Fissuration du dallage.*

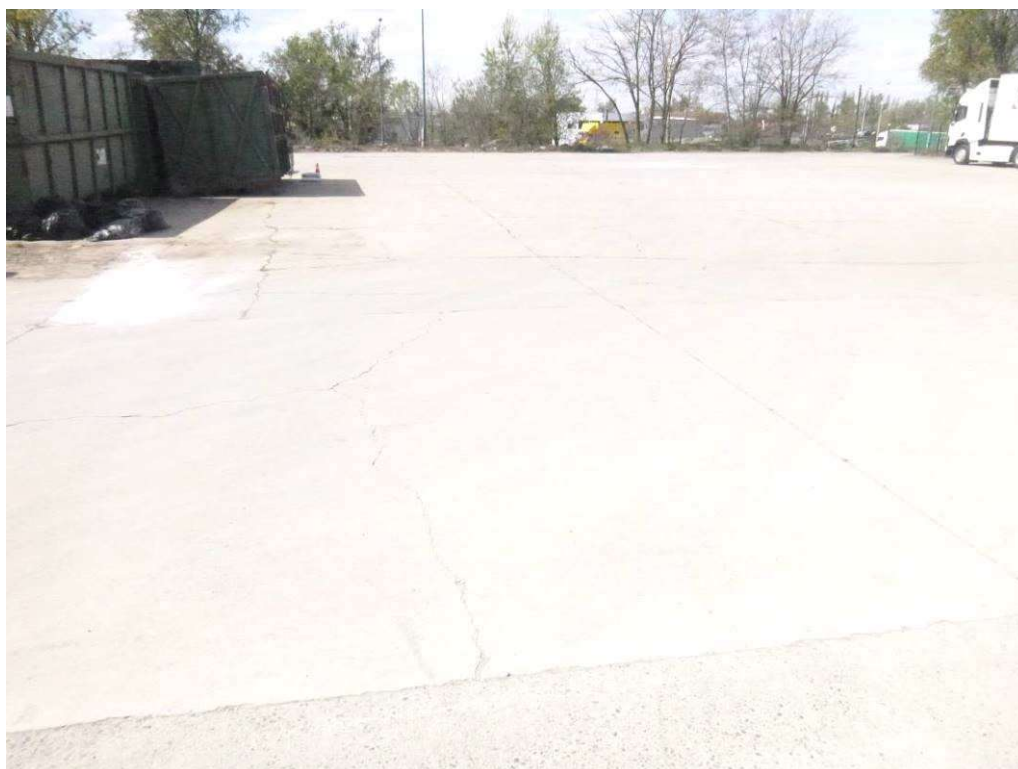
*Figure 23 : Fissuration du dallage.*

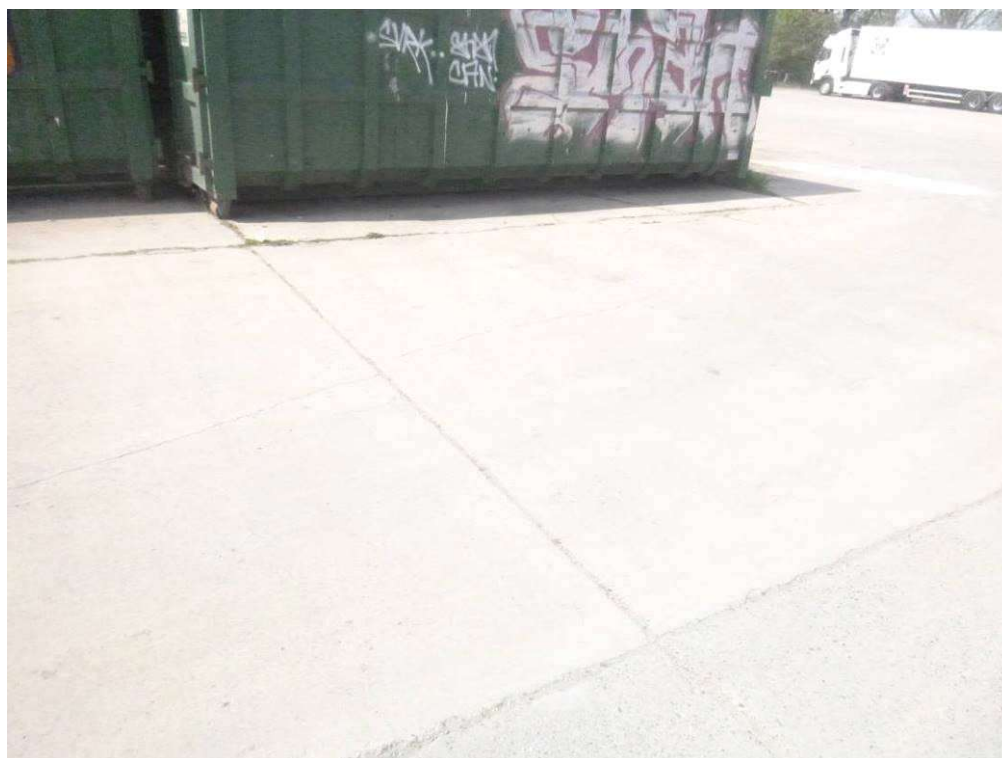
*Figure 24 : Fissuration du dallage.*

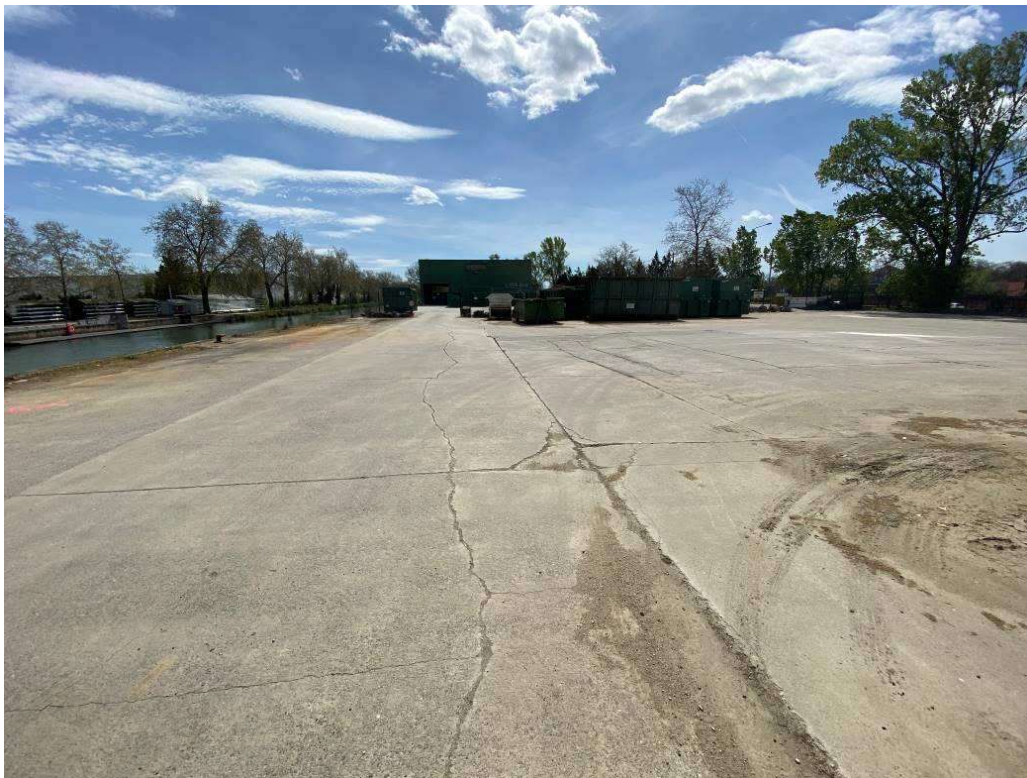
*Figure 25 : Fissuration du dallage, éclats de béton aux angles de plusieurs dalles.*

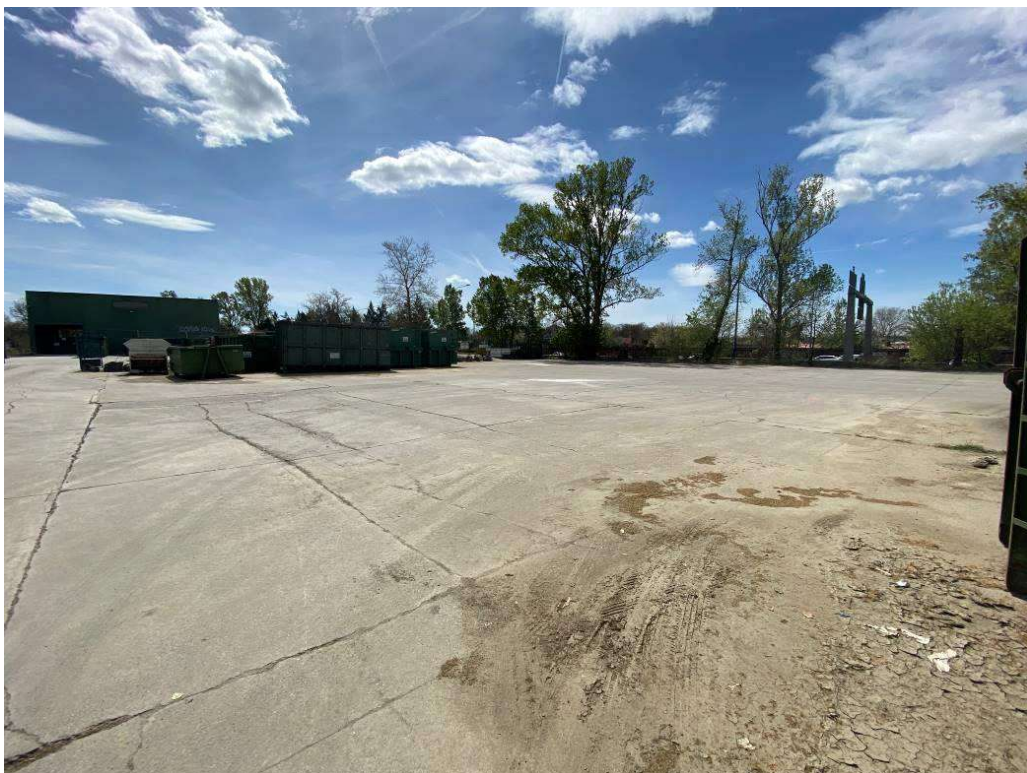
*Figure 26 : fissuration du dallage.*

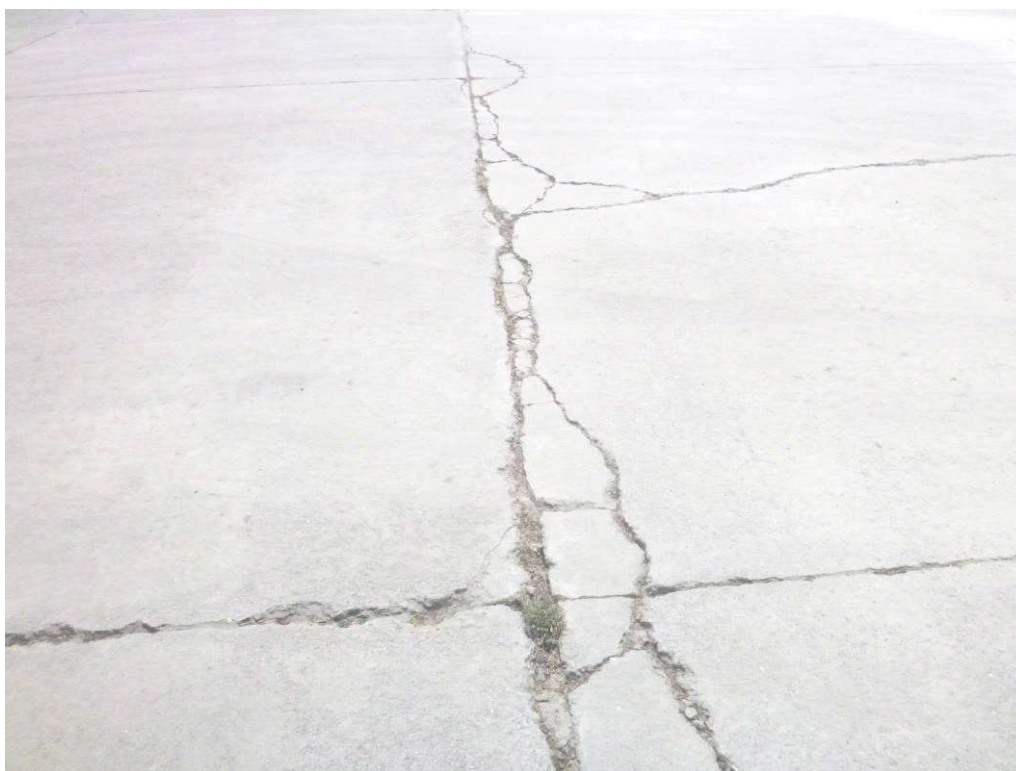
*Figure 27 : Fissuration du dallage, éclats de béton aux angles de plusieurs dalles.*

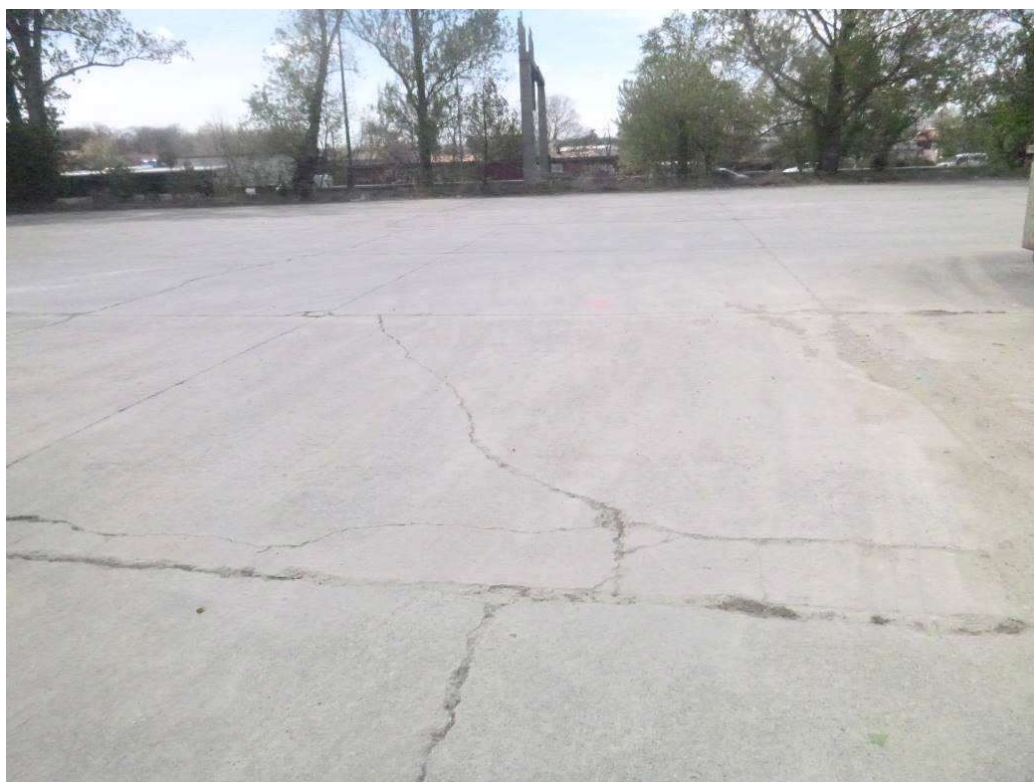
*Figure 28 : Fissuration du dallage, éclats de béton.*

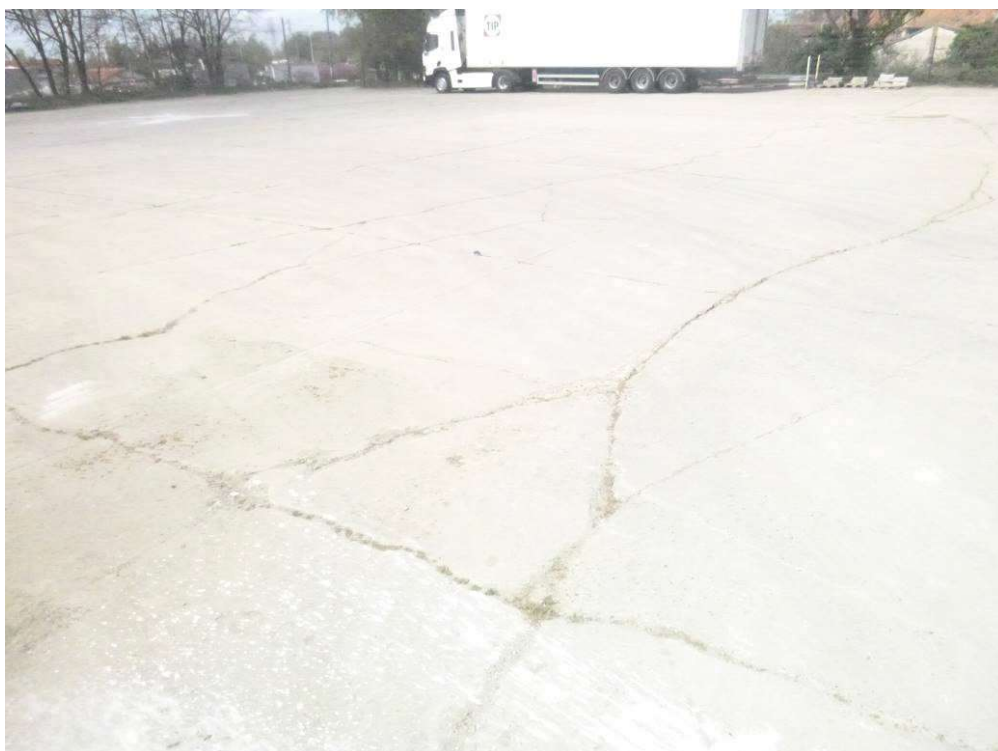
*Figure 29 : Fissuration du dallage, éclats de béton.*

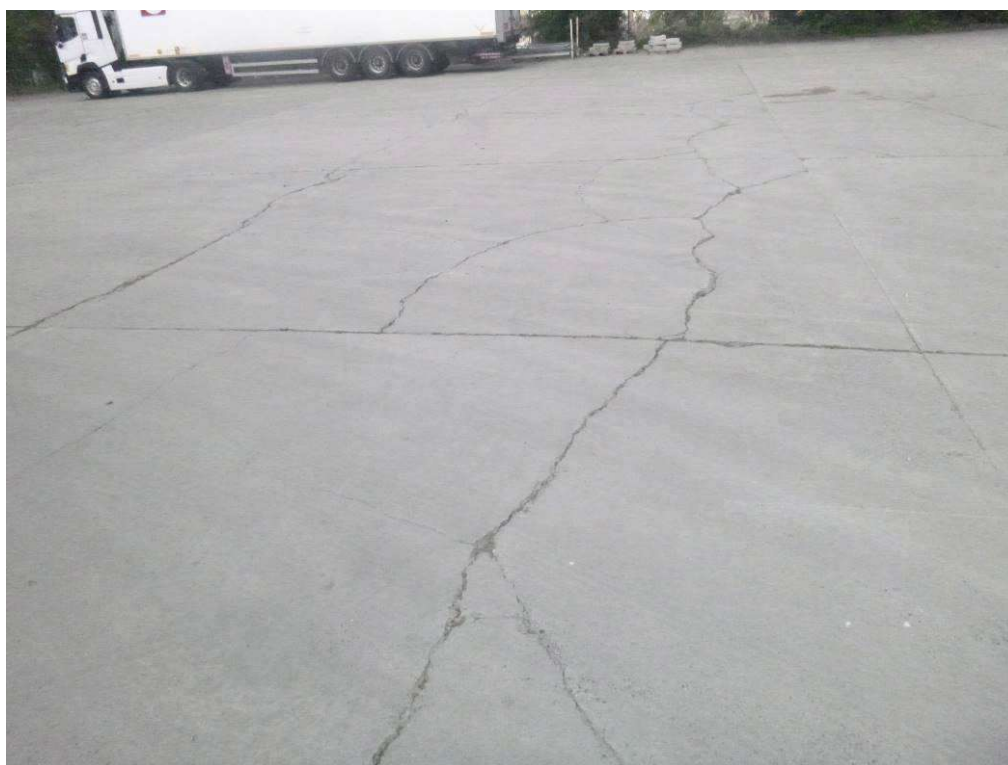
*Figure 30 : Fissuration du dallage.*
