VNF – VOIES NAVIGABLES DE FRANCE

## DIAGNOSTIC STRUCTUREL PARTIEL DE PARCELLE FLUVIALE

52 Impasse de la glacière, 31200 TOULOUSE

STL3.M.0032 – ind0

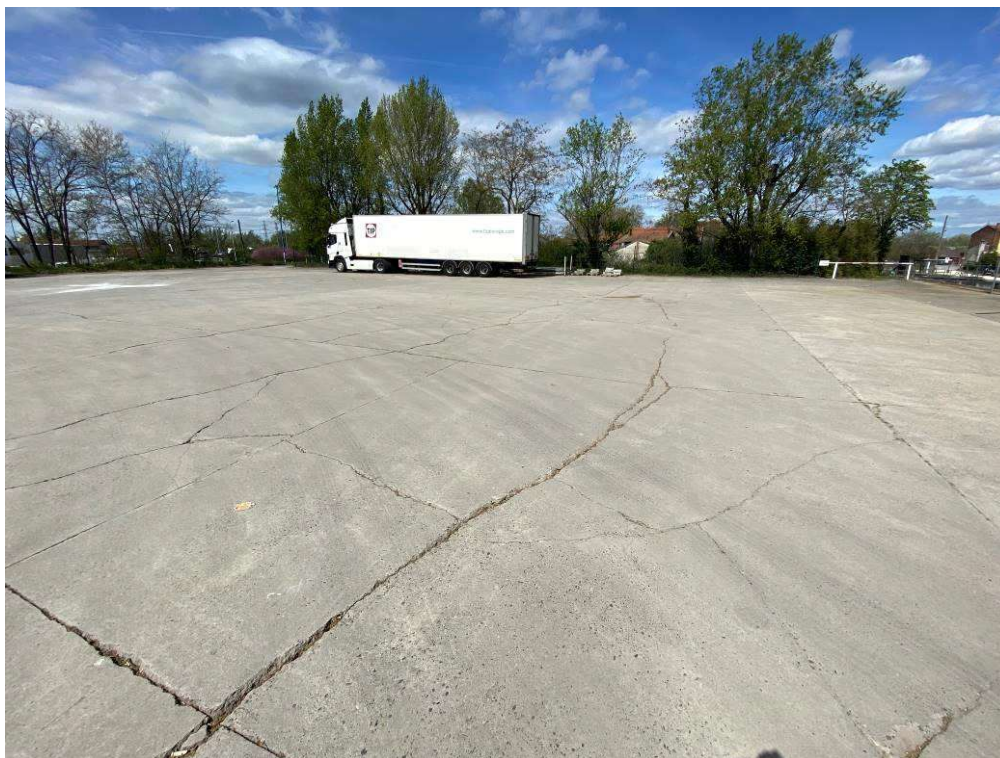
*Figure 31 : Fissuration du dallage, éclats de béton.*

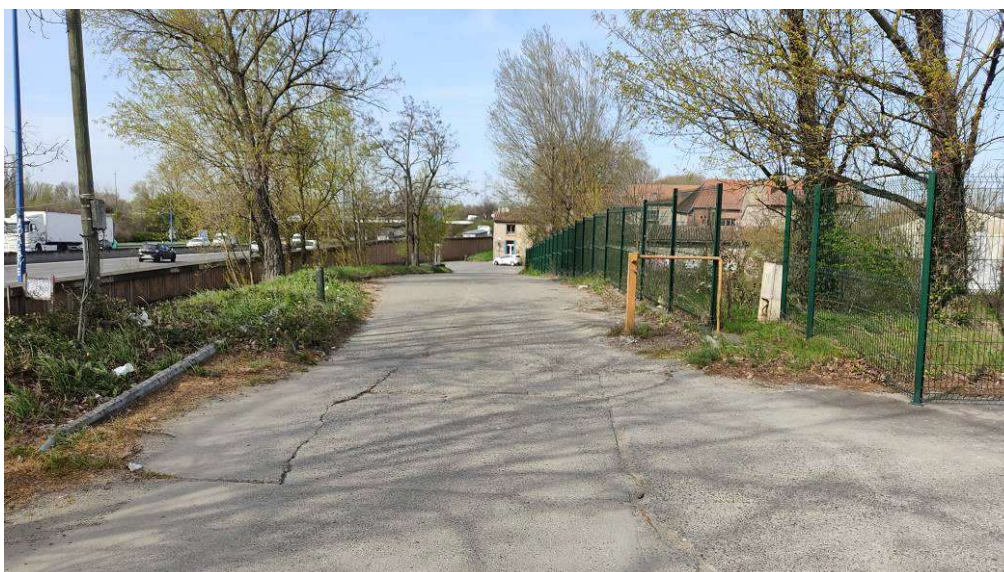
*Figure 32 : Barrière de sécurité hors d'usage (localisée dans l'herbe, sur la gauche).*

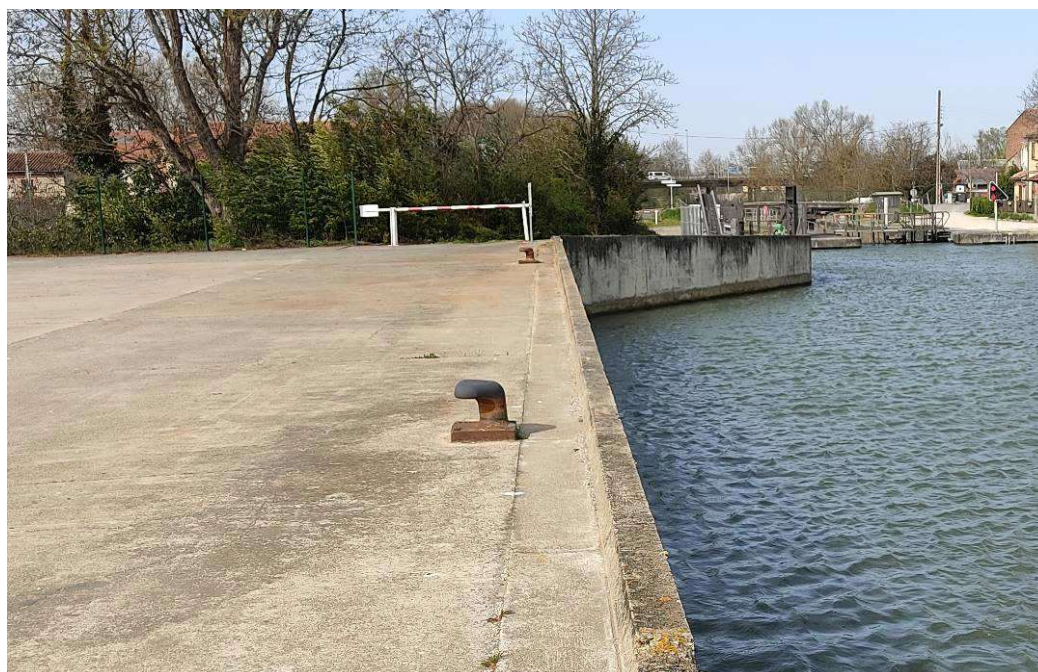
*Figure 34 : Bitte d'amarrage présentant quelques traces de corrosion.*

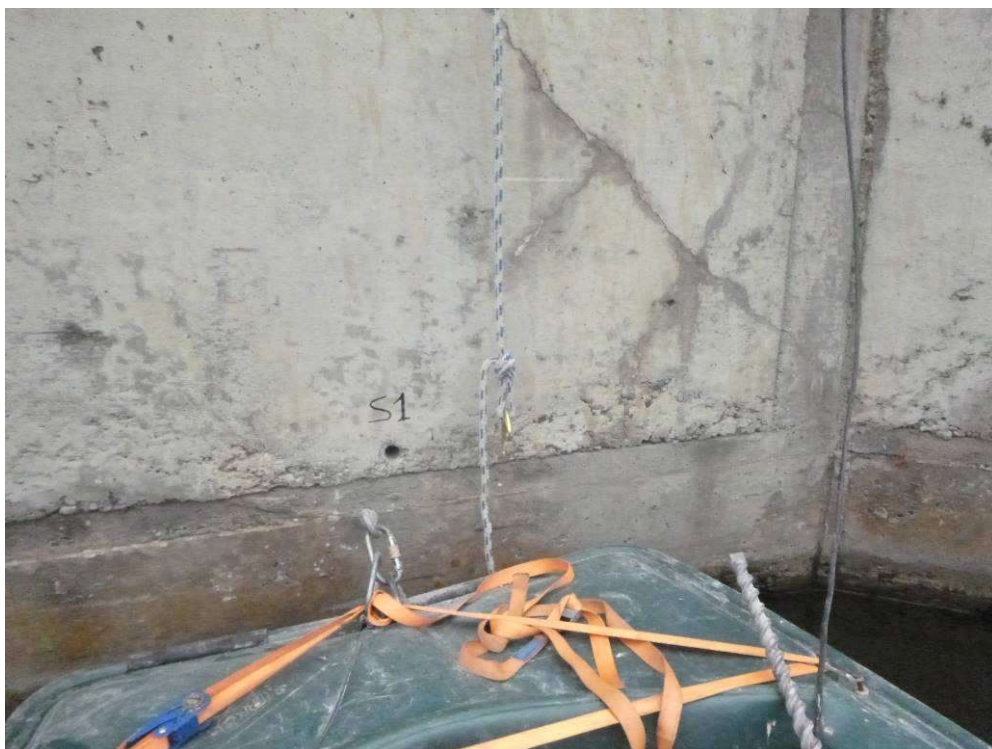
Figure 35 : Fissure oblique, microfissures avec traces de calcite.

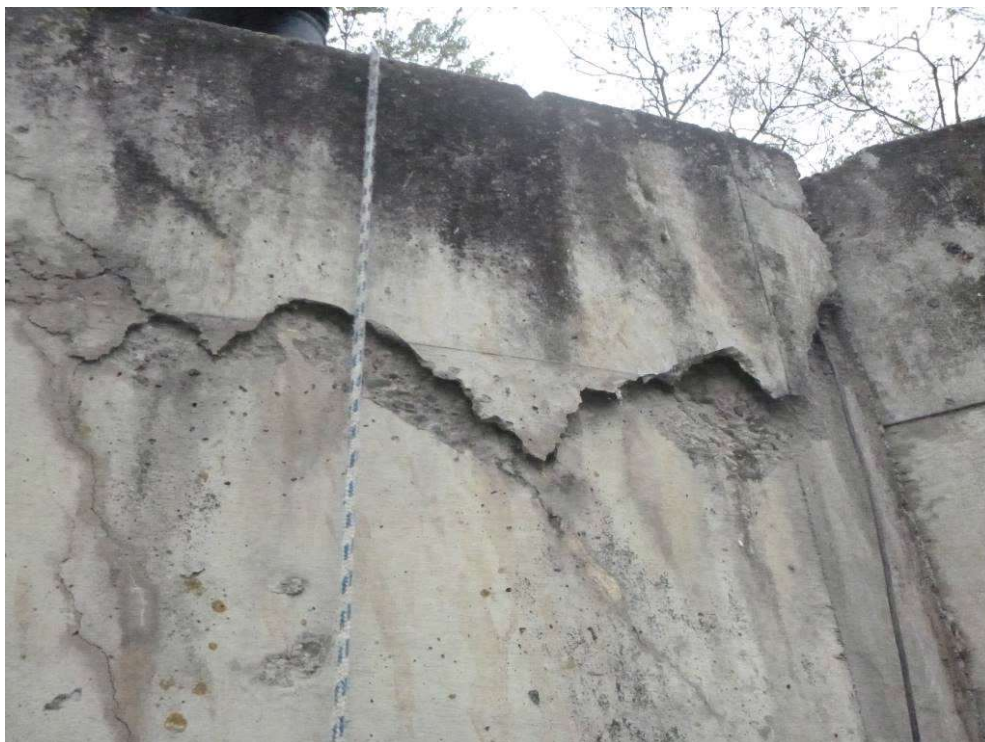
Figure 36 : Décroché de l'arase du mur : fracture avec rejet, fissures et microfissures.

Il a été observé de nombreuses fissures et nids de cailloux au niveau des 2 premiers panneaux de la zone A (extrémité Nord du voile). Nous notons également une fracture avec rejet sur ces deux premiers panneaux de la zone A. Ces deux premiers panneaux sont de nature différente du reste des panneaux et le béton est de moins bonne qualité.

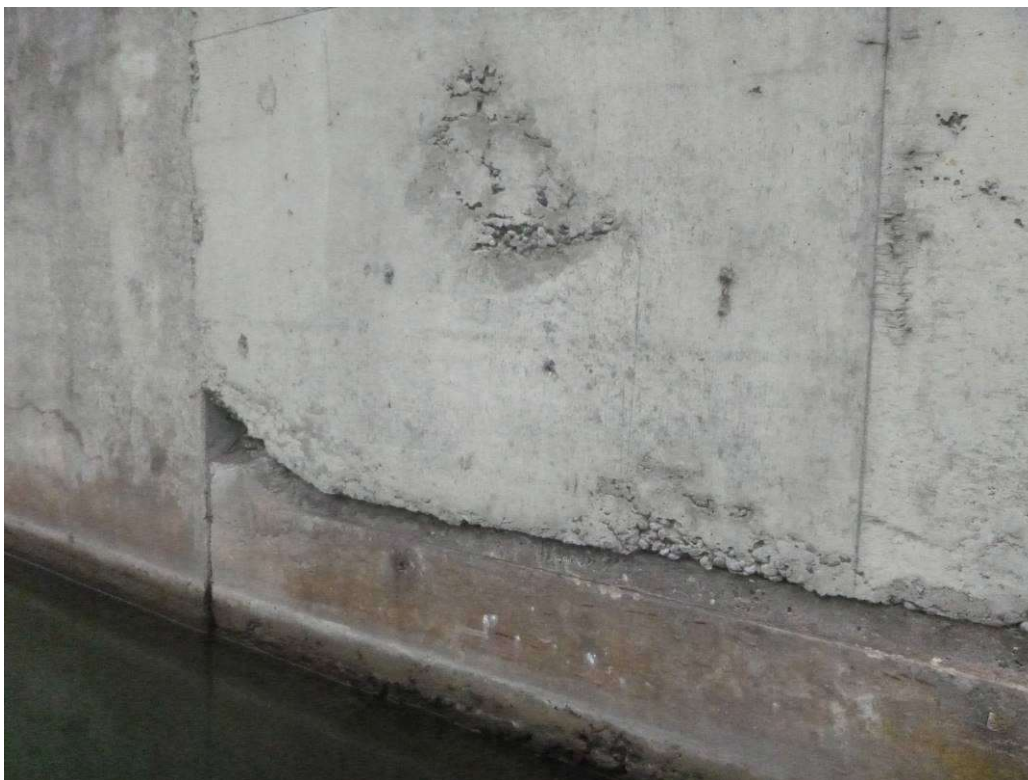
*Figure 37 : Nids de cailloux.*

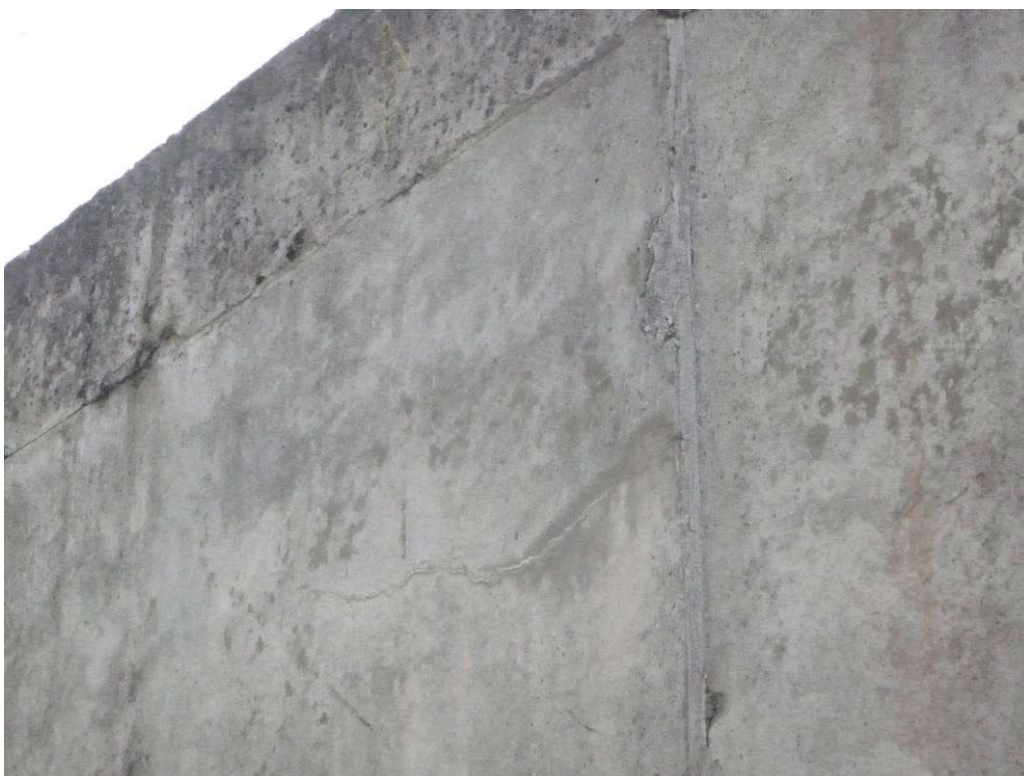
*Figure 41 : Microfissure présentant des traces de calcite.*

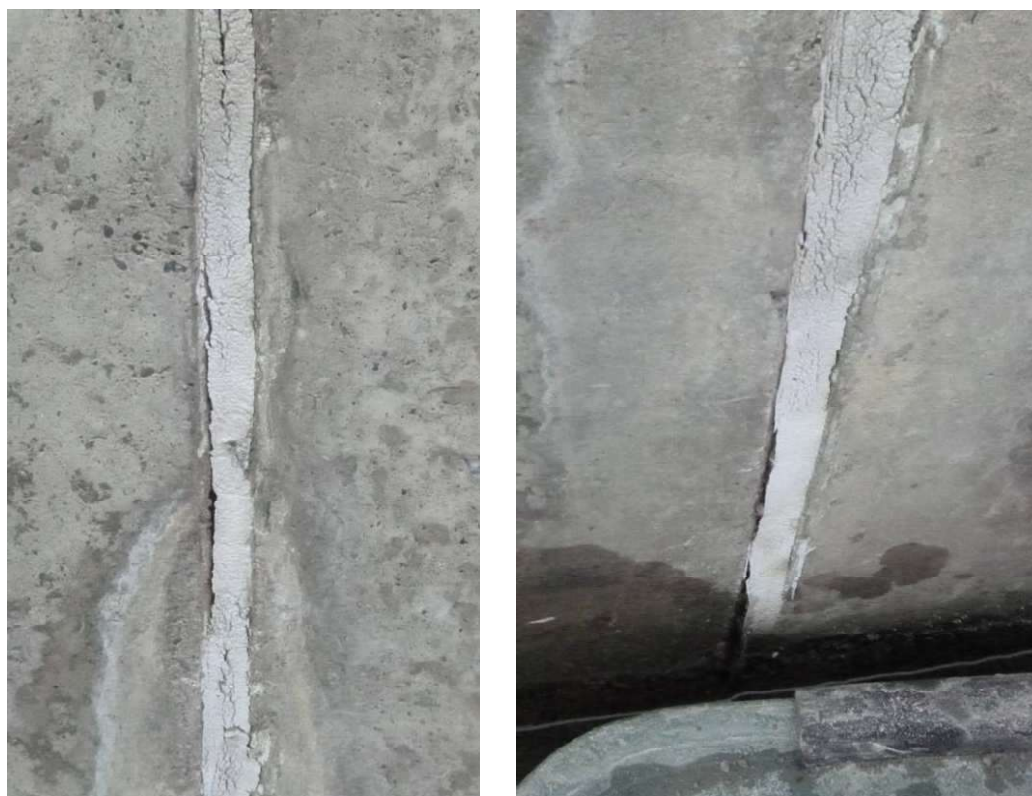
*Figure 42 : Usure du joint entre panneaux, traces de calcite.*

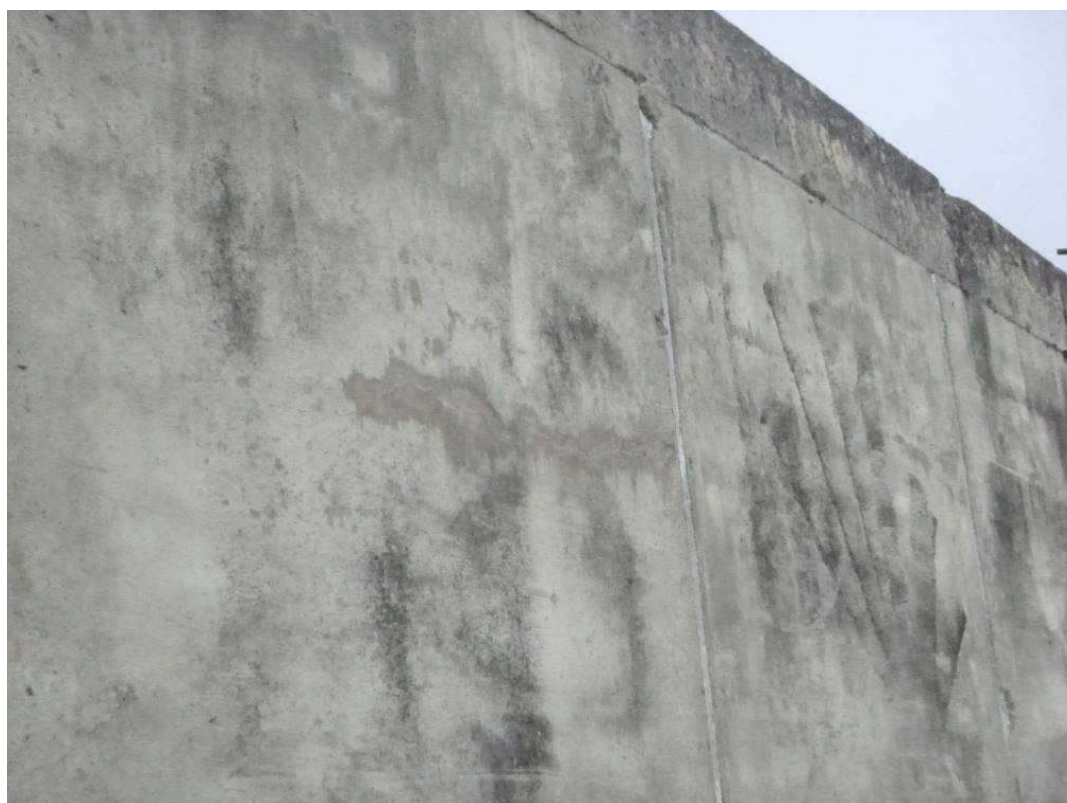
*Figure 44 : Microfissure présentant des traces de calcite active.*

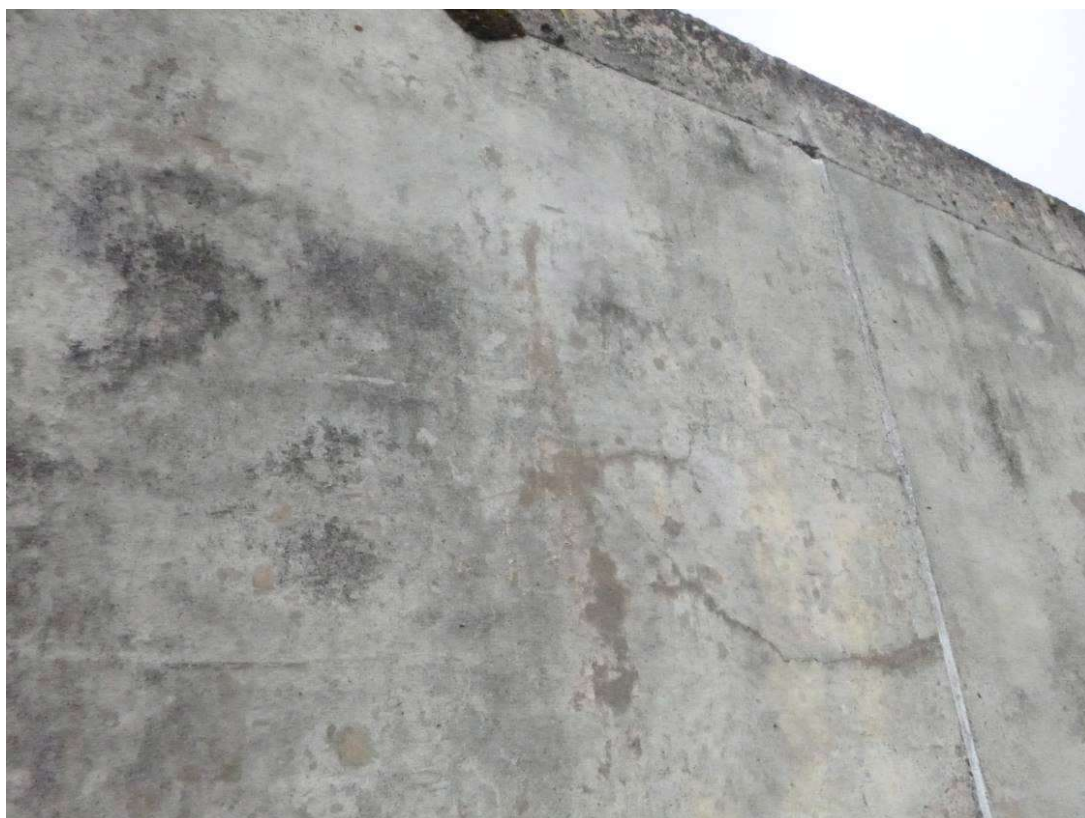
*Figure 45 : Microfissure, traces d'humidité.*

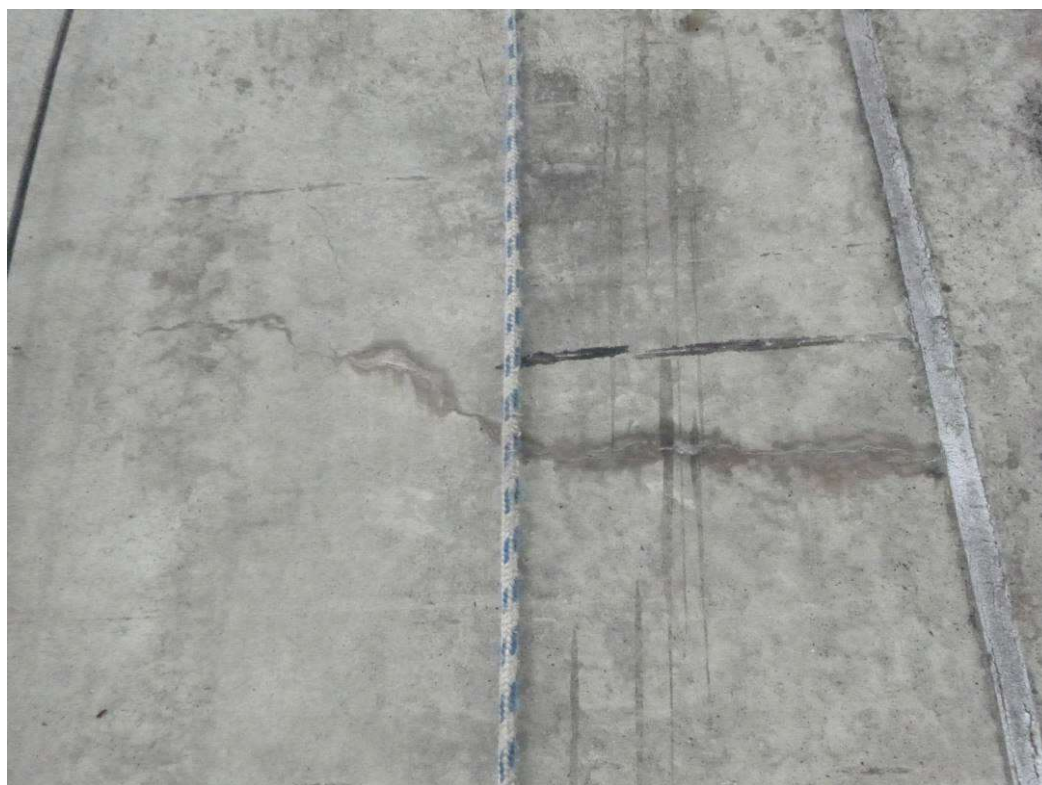
*Figure 46 : Microfissure présentant des traces de calcite active.*

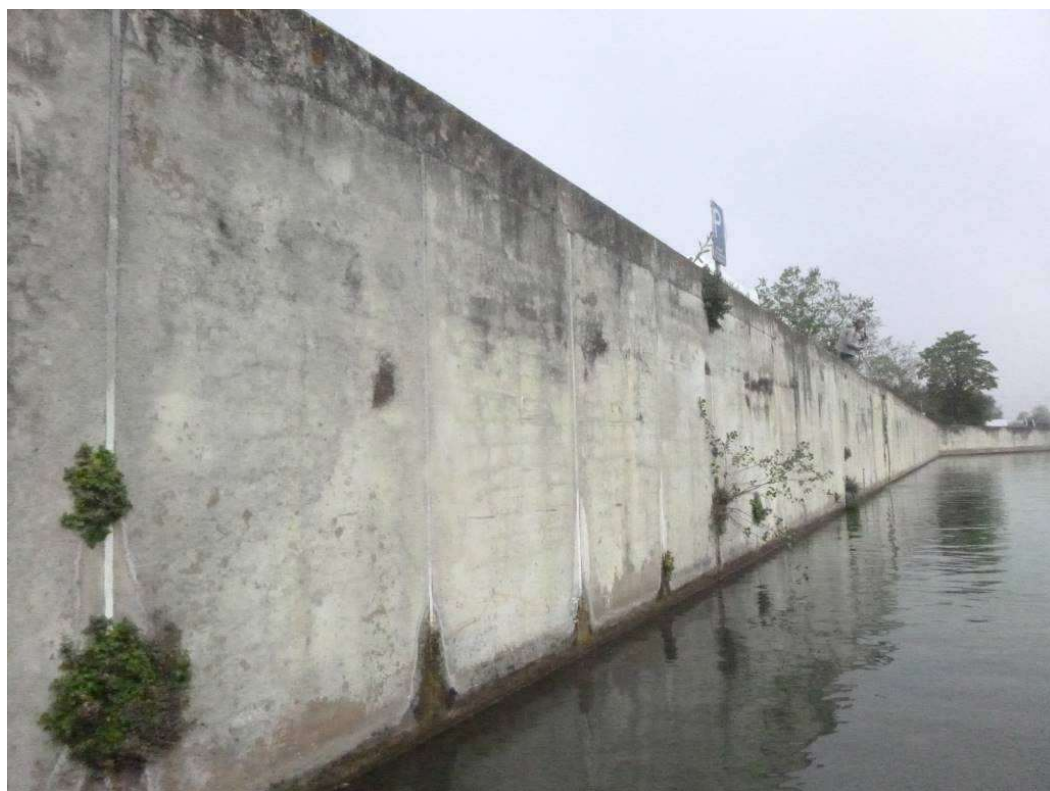
*Figure 47 : Vue vers le nord, présence de végétation et d'humidité le long du joint entre panneaux.*

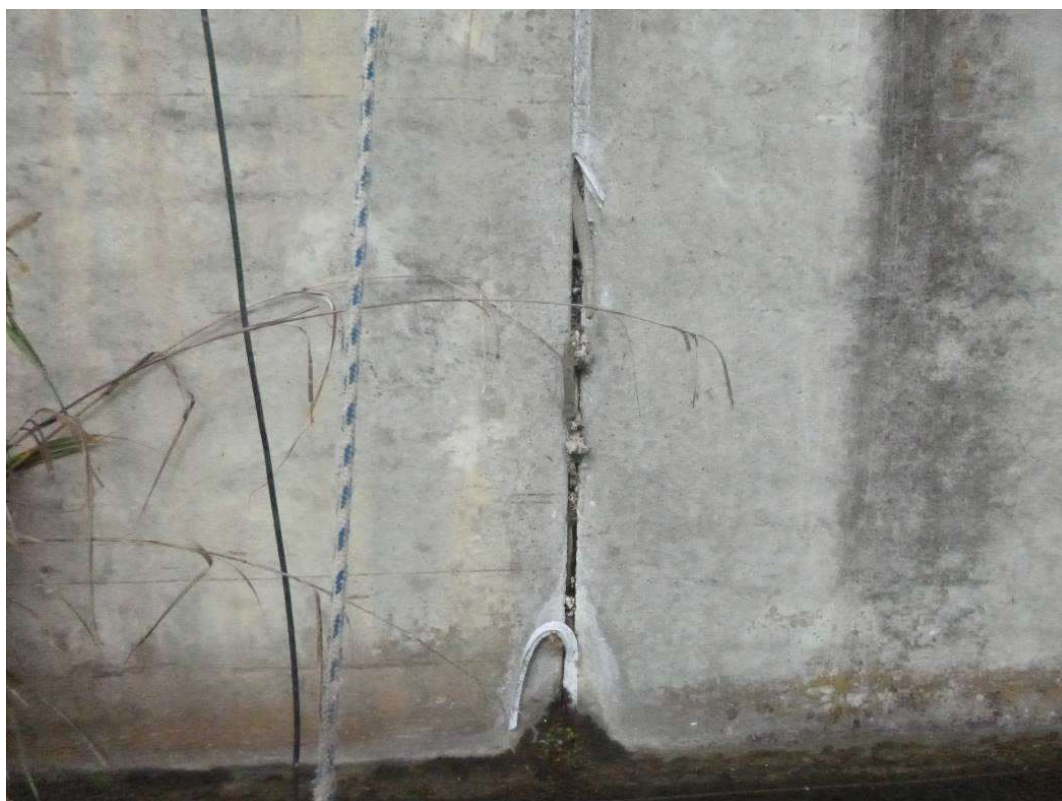
*Figure 48 : Usure avancée du joint entre panneaux.*

Les joints souples entre panneaux sont en très mauvais état sanitaire et sont responsable de venues d'eau entraînant des traces de coulures et d'humidité ainsi que la présence de végétation.

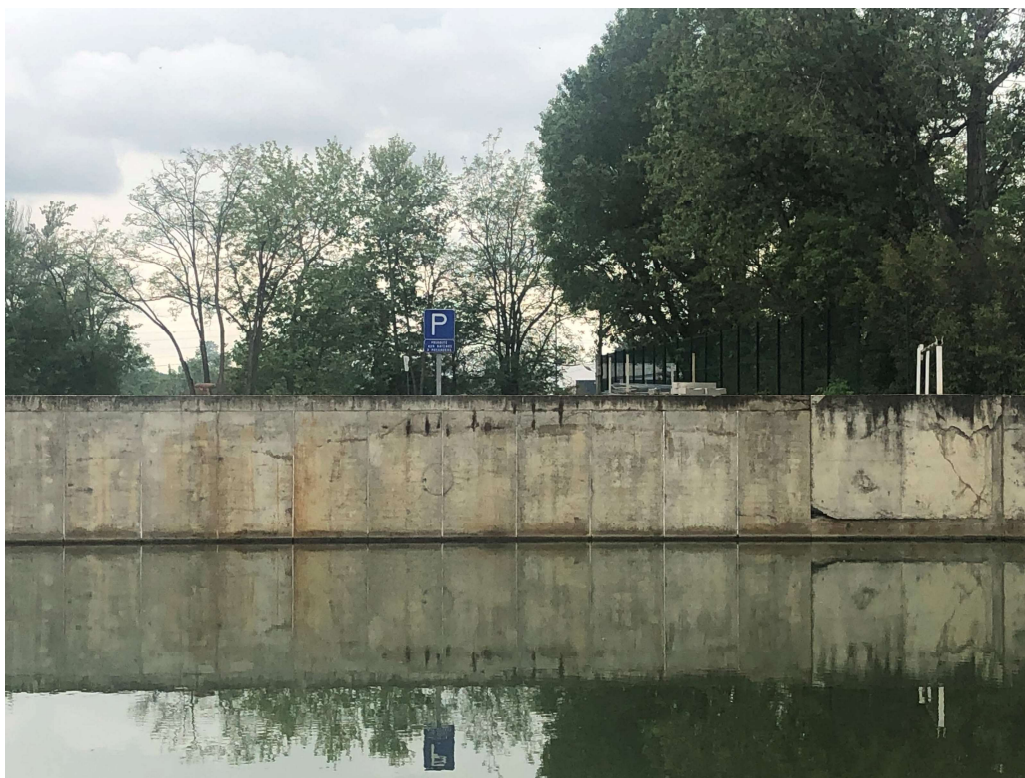
*Figure 50 : Vue de la partie A (renseignée sur le plan d'implantation des désordres) du mur de soutènement – Présence d'un panneau de signalisation*

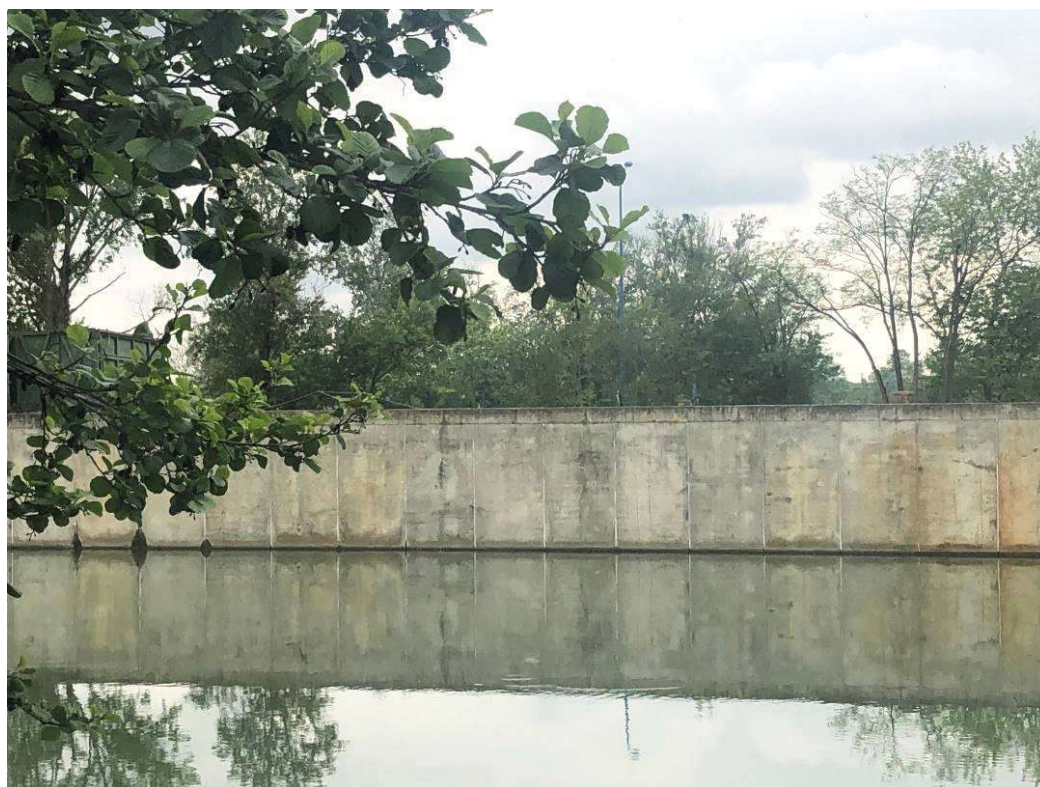
*Figure 51 : Vue de la partie B (renseignée sur le plan d'implantation des désordres) du mur de soutènement.*

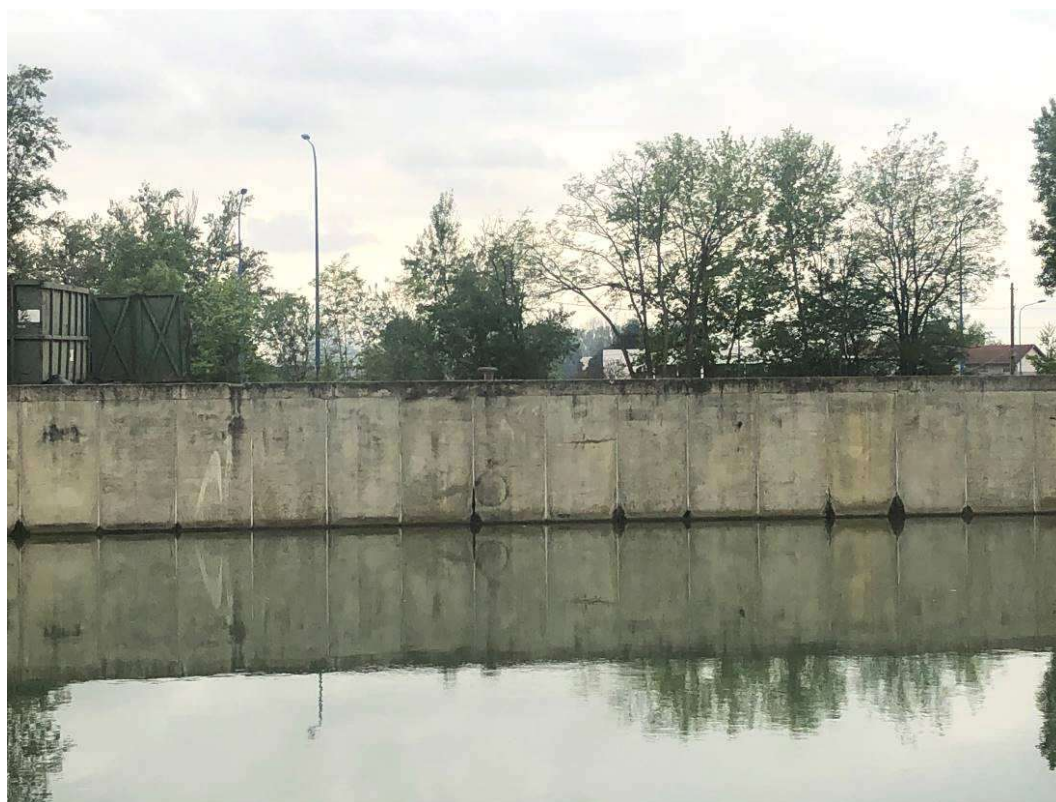
*Figure 52 : Vue de la partie C (renseignée sur le plan d'implantation des désordres) du mur de soutènement, présence d'humidité le long du joint de dilatation.*

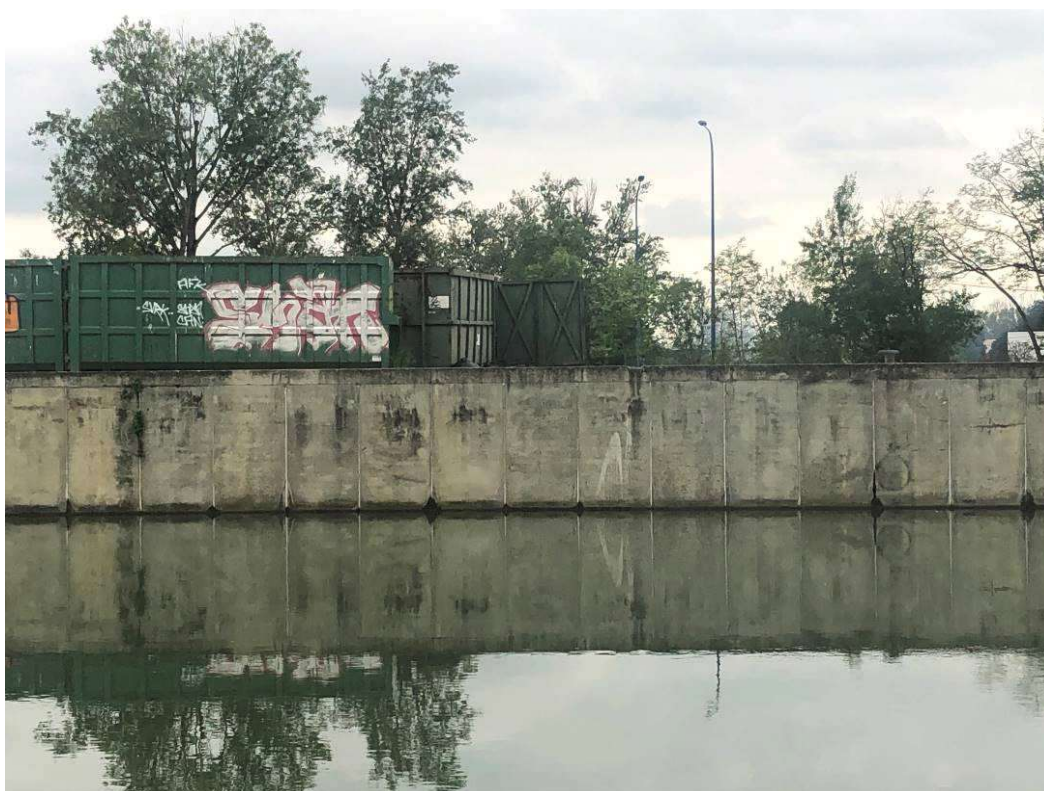
Figure 53 : Vue de la partie D (renseignée sur le plan d'implantation des désordres) du mur de soutènement.

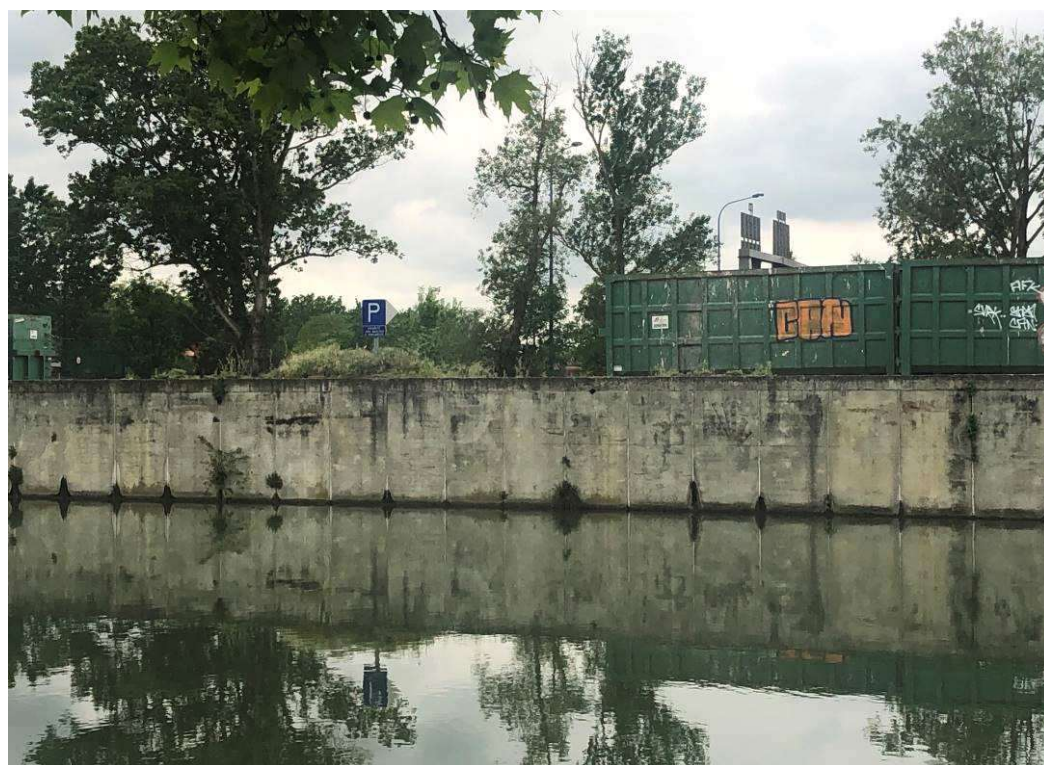
Figure 54 : Vue de la partie E (renseignée sur le plan d'implantation des désordres) du mur de soutènement, présence d'humidité et de végétation le long des joints de dilatation. — Présence d'un panneau de signalisation

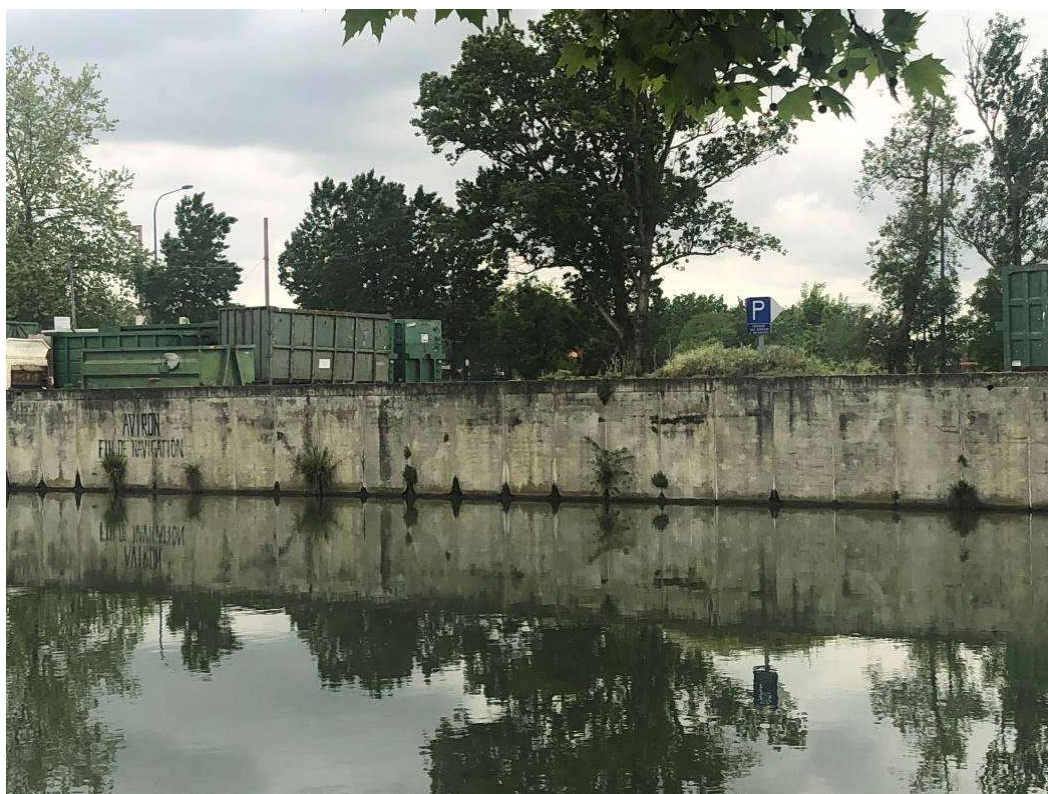
Figure 55 : Vue de la partie F (renseignée sur le plan d'implantation des désordres) du mur de soutènement, présence d'humidité et de végétation le long des joints de dilatation.

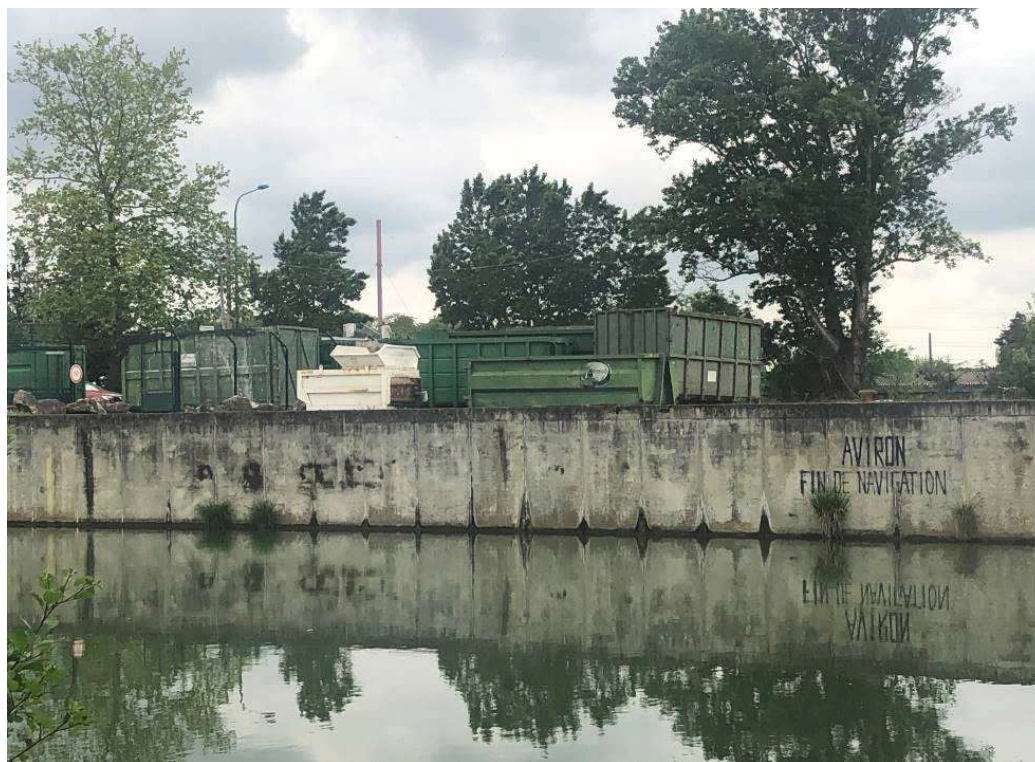
Figure 56 : Vue des parties G et H (renseignées sur le plan d'implantation des désordres) du mur de soutènement, présence d'humidité et de végétation le long des joints de dilatation. – Présence de l'indication « Aviron fin de navigation » sur les éléments de voile.
