DIAGNOSTIC DES QUAIS PORT DE NOGENT-SUR-OISE

Compte rendu de visite

juin 2022

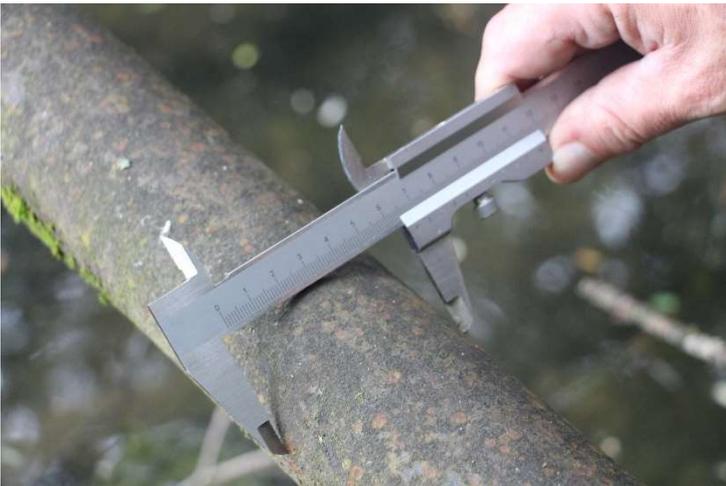
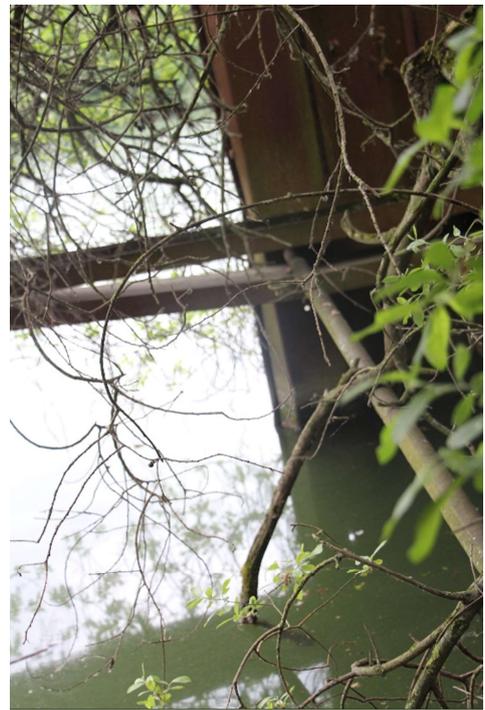
Photos 2 et 3: Extrémité amont du rideau (BIEF)

L'extrémité amont du rideau présentant une érosion importante permet de constater la composition du dispositif par l'arrière ainsi que le diamètre de la barre des tirants (652 mm) tel qu'illustré ci-après.

Au vu des dégradations observées au niveau des extrémités en attente à l'amont du quai aval et à l'aval du quai amont, nous préconisons fortement la réalisation d'une fermeture à ce niveau.

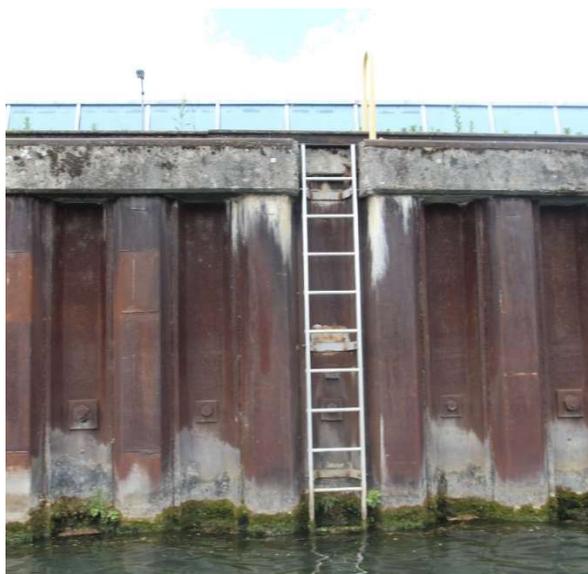
Des échelles d'accès sont présentes sur le quai au nombre de 4. Ces échelles sont équipées de crosses de sortie. Ces crosses étaient a priori double initialement (les trous de scellement de la deuxième crosse sont toujours visibles), il ne reste qu'une seule crosse sur chacune des échelles aujourd'hui.

Photo 6 : Echelle d'accès avec une crosse de sortie sur deux (BIEF)

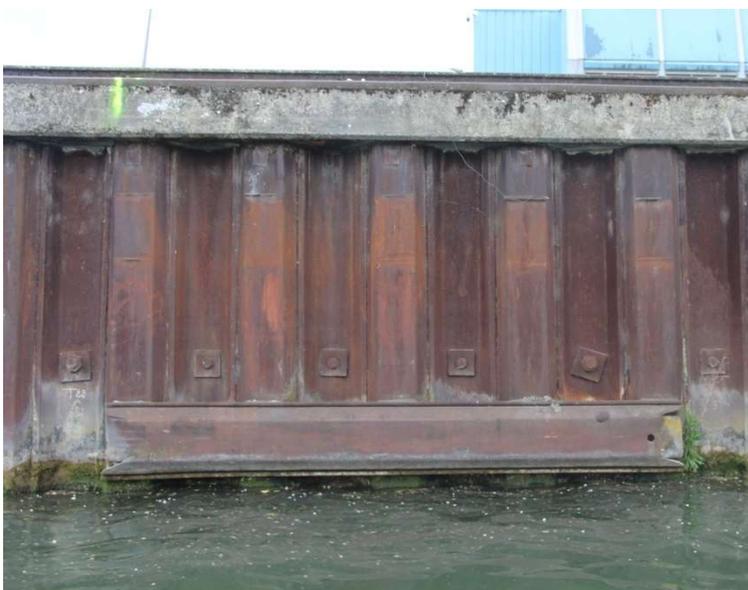
Des défenses d'accostages sous la forme de palplanches soudées perpendiculairement au rideau sont présentes sur tout le linéaire du quai. Elles mesurent environ 3,10m de long et sont espacées de la même longueur. Certaines sont manquantes.

Photo 8 : Lisse de guidage (une manquante en partie haute) (BIEF)

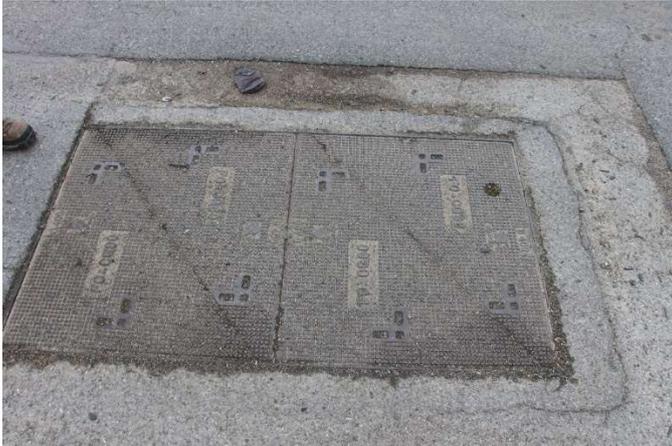
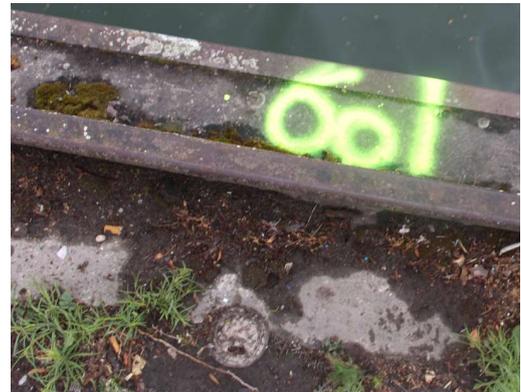
Plusieurs tampons et regards sont présents au niveau du terreplein, la nature de ces réseaux est inconnue, ceux-ci ne sont pas représentés sur les documents fournis.

Photos 10 et 11: Regards de nature inconnue identifiés sur le quai (BIEF)

L'ouverture des tampons et regards s'est avérée impossible. De ce fait, nous n'avons pas pu identifier les réseaux présents au niveau du quai.

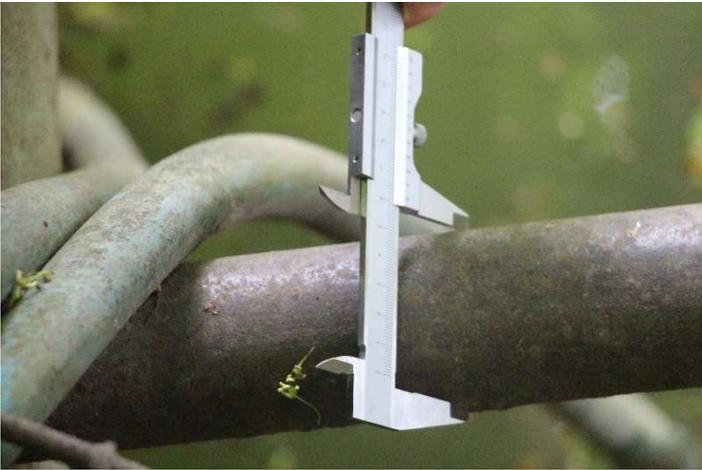
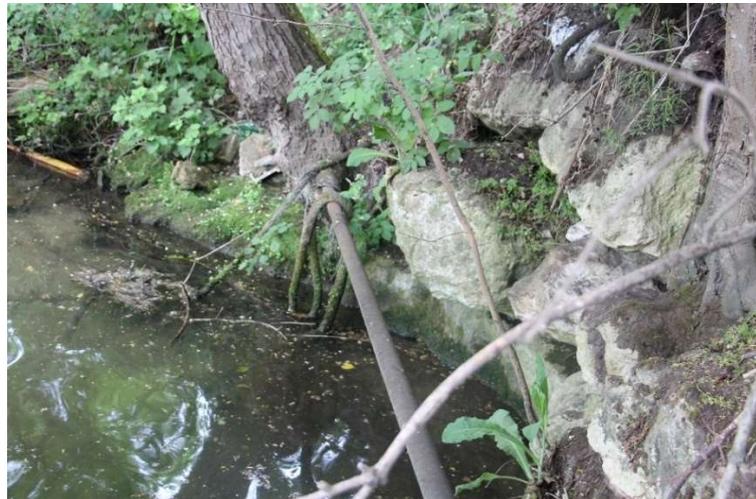
Photos 12 et 13: Extrémité amont du rideau (BIEF)

L'extrémité aval du rideau présentant une érosion importante permet de constater la composition du dispositif par l'arrière ainsi que le diamètre de la barre des tirants (620 mm) tel qu'illustré ci-après.

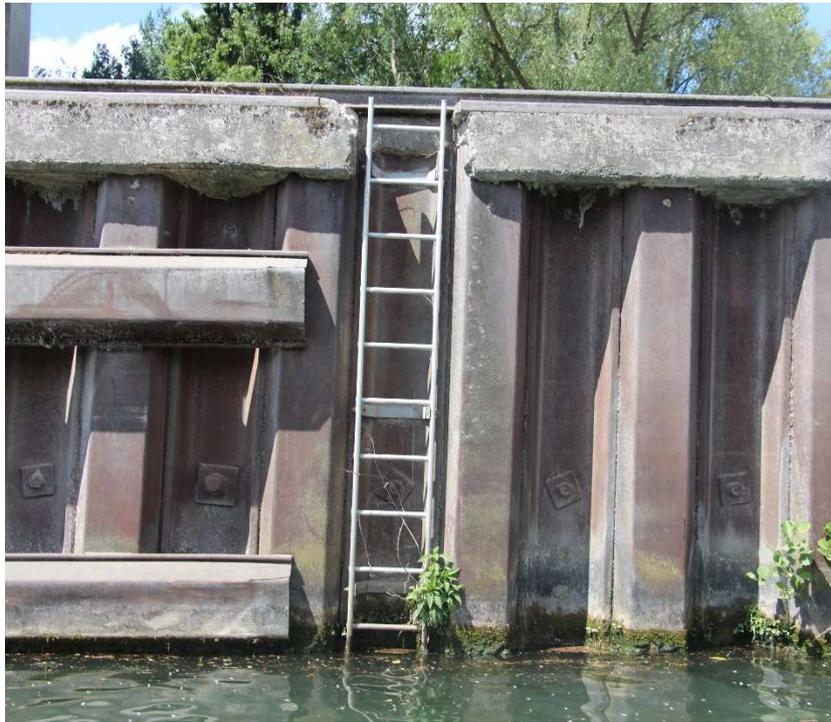
Des échelles d'accès sont présentes sur le quai au nombre de 4. Ces échelles sont équipées de crosses de sortie parfois doubles parfois simples (sur une échelle aucune crose n'est visible).

Photo 16 : Echelle d'accès avec les deux crosses manquantes (BIEF)

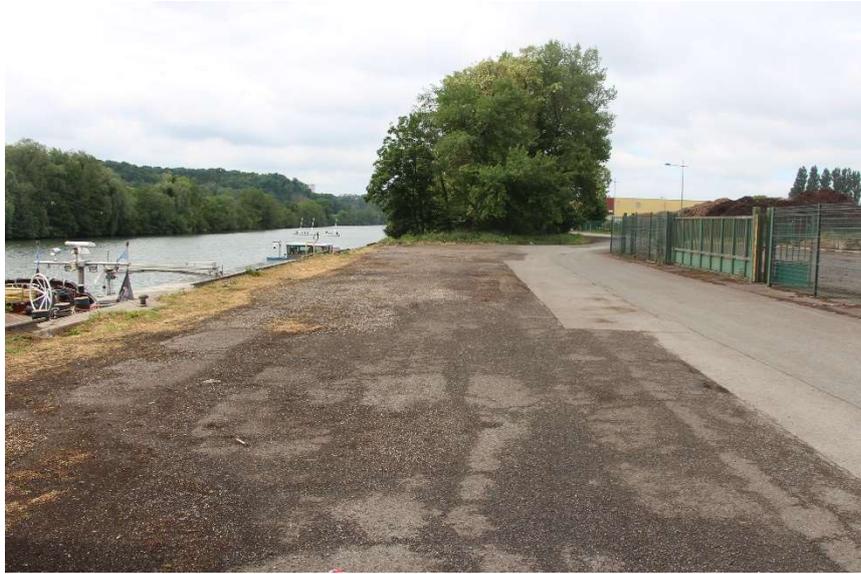
Le terre-plein est goudronné partiellement. La majeure partie n'a soit jamais été goudronnée, soit le l'enrobé s'est détérioré avec l'usage. Il est toujours exploité par la compagnie céréalière située en retrait pour du chargement.

Photo 18 : Terre-plein (BIEF)

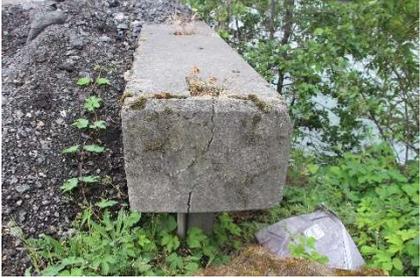
N°	Commentaires	Photo miniature	PM
Terreplein - couronnement			
001	Poutre de couronnement fissurée à son extrémité aval

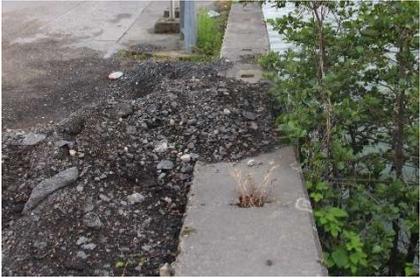
0
002	Gravats et déchets sur la poutre de couronnement

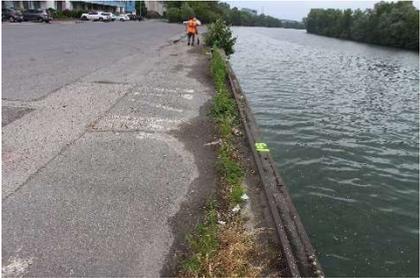
2
003	Présence de végétation à l'interface terreplein / poutre de couronnement généralisé sur tout le quai

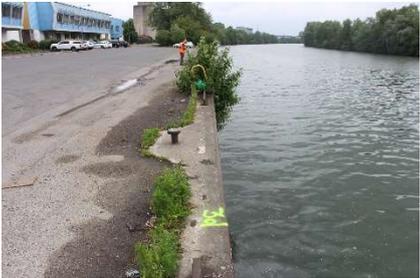
-
004	Chasse roues déposés ou arrachés (15% sont manquants)

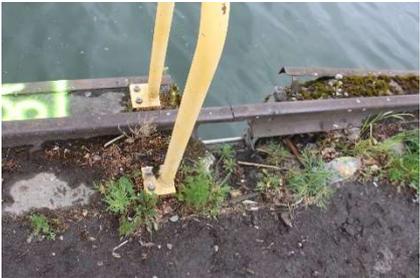
29 à 36 et 89 à 96
005	<p>Échelles hors d'usage.</p> <p>Les quatre échelles sont hors d'usage pour les raisons suivantes :</p> <ul style="list-style-type: none"> - Une des crosses a été déposée ou arrachée sur chacune des échelles, - La fixation de la crosse restante est desserrée sur chacune des échelles, - Le chasse roue rend complexe la sortie par l'échelle

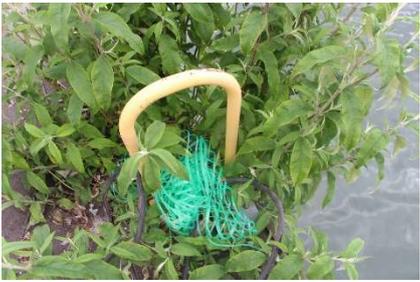
006	Engravure de l'échelle PM 38 envahie de végétation

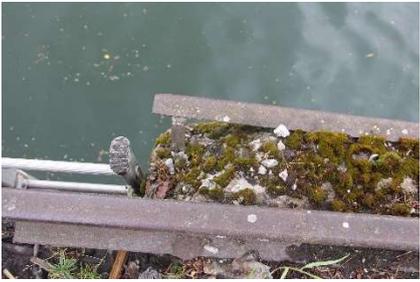
38
007	Epaufrement sur l'angle de l'engravure d'échelle. Cuirasse arrachée L'ensemble des engravures est épaufri de manière similaire

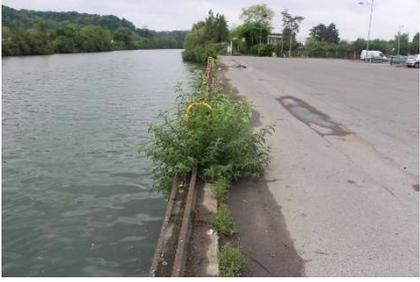
59
008	Engravure envahie de végétation

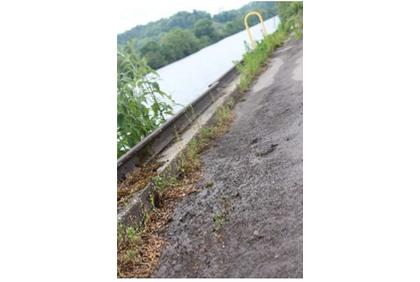
80
009	Flaches et tassements différentiels localisés sur tout le terreplein. Irrégularité de la cote du couronnement par rapport au terreplein Pente descendante vers le quai, guidant les ruissellements vers l'Oise sans possibilité d'évacuation des eaux

Les terrepleins présentent des « flaches » ou des signes de tassements très localisés. Ce type d'affaissement localisé peut être dû au roulement sur le quai ou à de faibles fuites à travers les palplanches ayant causé des décompressions localisées dans le terrain composant le terreplein.

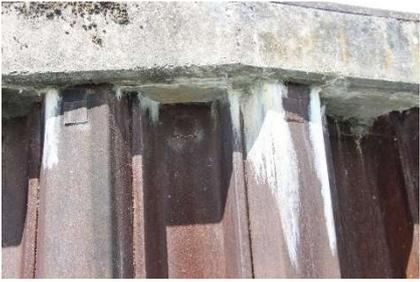
Rideau de palplanches - quai			
010	Concrétions en partie haute du rideau

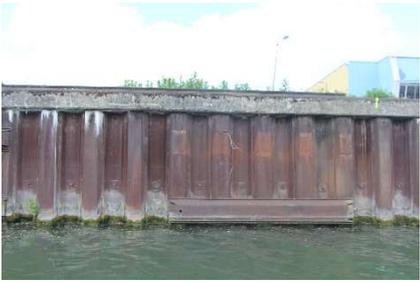
8
011	Concrétions en partie haute Défense horizontale manquante

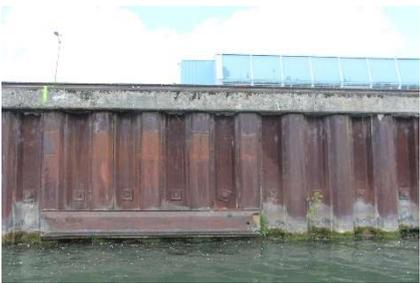
38
013	Défense horizontale manquante

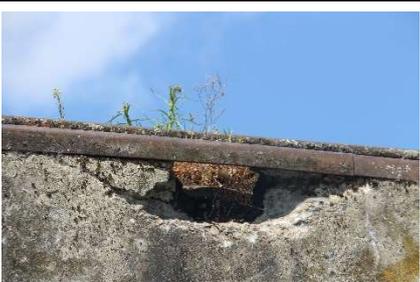
46
015	Large épaufrure en partie haute de la poutre de couronnement

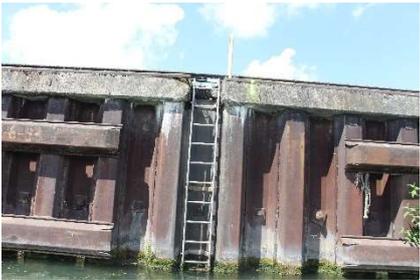
016	Concrétion en partie haute de l'échelle

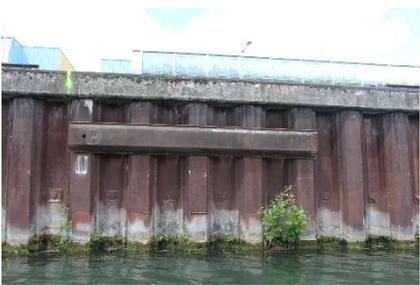
022	Défense horizontale manquante

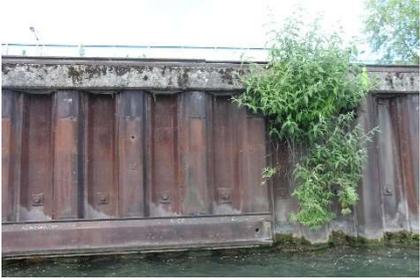
102
025	Défense horizontale manquante Trou de manutention non rebouché Végétation sur le rideau

- ⇒ Mise en œuvre d'un mortier de réparation passivant.
- ✘ Réparation des palplanches et/ou bouchage des trous de manutention
Les éclats et déchirures observés au niveau des palplanches seront réparés soudure. Les dégradations présentant des dimensions ne permettant pas d'utiliser cette technique seront recouvertes par une plaque métallique soudée à la palplanche.
Les trous de manutention non rebouchés au niveau des palplanches équipées d'une poutre de couronnement seront rebouchés par soudure d'une plaque métallique.

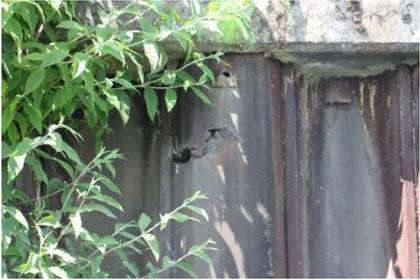
104 106 109
026	Végétation altérant l'étanchéité du rideau Trou de manutention non rebouché Déchirure dans la palplanche

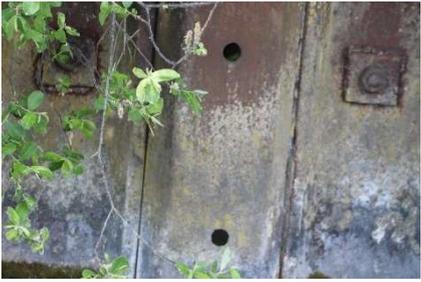
Rideau de palplanches amont			
028	Trou de manutention non rebouché sur la portion amont

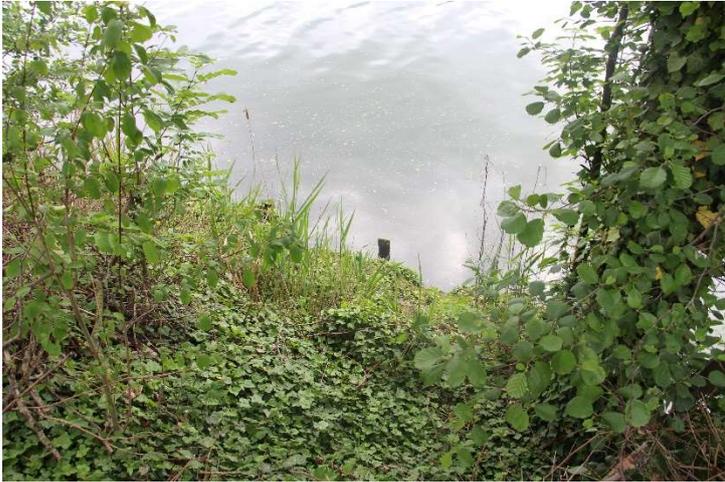
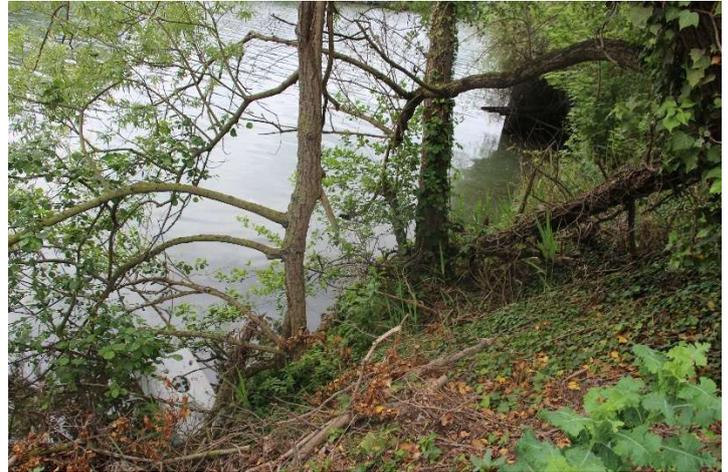
Photos 19 et 20 : Erosion de la berge naturelle entre les deux quais (BIEF)

La dégradation progressive de cette zone, est un phénomène auto-aggravant qui aura tendance à s'étendre notamment du fait des crues et du batillage.

Des enrochements ont été disposés à l'aval du quai amont afin de stabiliser le quai. Ces enrochements sont concernés par le développement généralisé de la végétation à ce niveau.

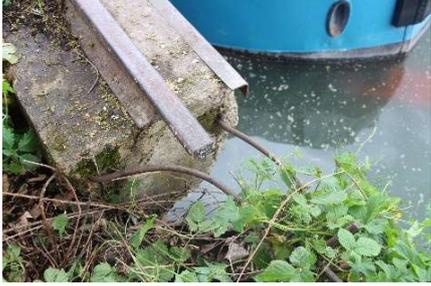
N°	Commentaires	Photo miniature	PM
Terreplein - couronnement			
001	Ferrailage sortant de la poutre de couronnement (aval)

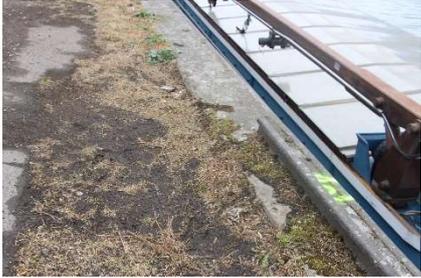
0
002	Exemple de chasse-roue manquant (15% sont manquants)

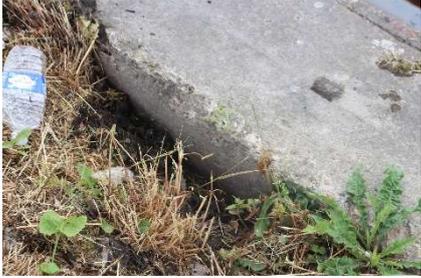
11 à 19 43 à 48 et 65 à 72
003	Affaissement du terrain aux abords de la poutre de couronnement Profond de 17cm

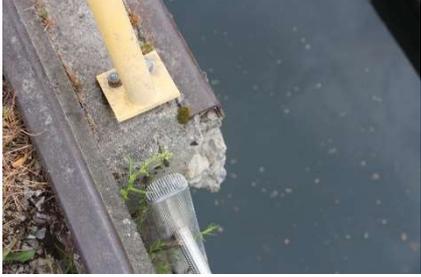
16
004	Epaufrure sur l'angle de l'engravure d'échelle

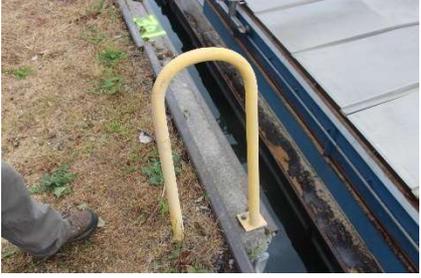
28
005	Une crosse manquante et la deuxième inutilisable

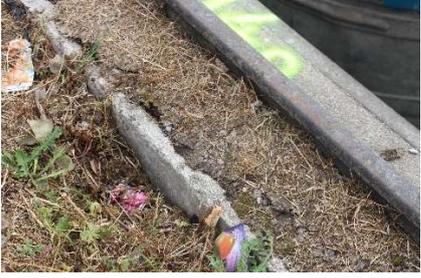
28
006	Affaissement du terrain localisé aux abords de la poutre de couronnement

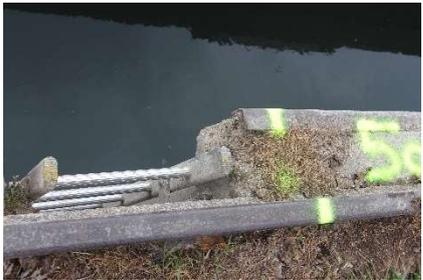
007	<p>Epaufure sur l'angle de l'engravure d'échelle. Une crosse manquante et deuxième inutilisable</p>

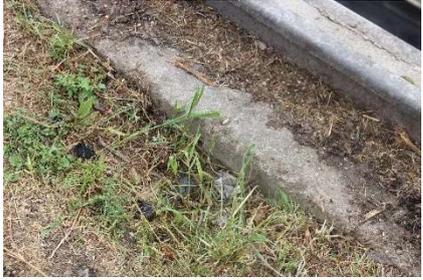
51
008	<p>Terrain affaissé localement aux abords de la poutre de couronnement</p>

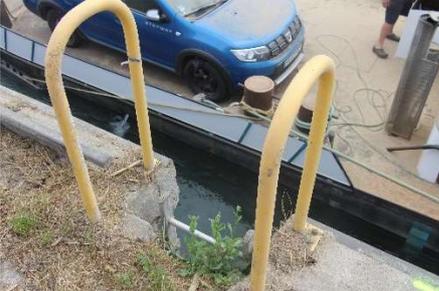
62
009	<p>Engravure épaufrée Seule échelle avec deux crosses utilisables</p>

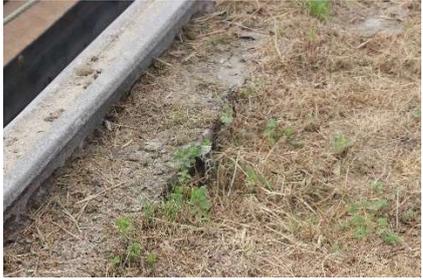
72
010	<p>Terrain affaissé localement aux abords de la poutre de couronnement</p>

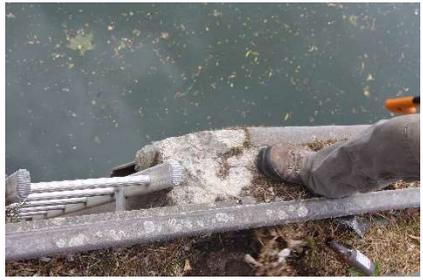
74
011	<p>Epaufure sur l'angle de l'engravure d'échelle. Deux crosses manquantes</p>

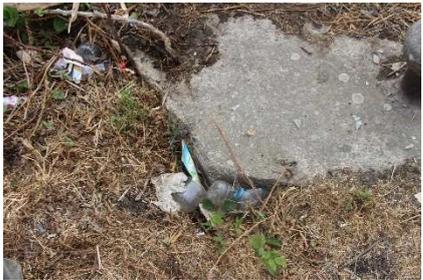
92
012	<p>Terrain affaissé localement aux abords d'un massif de bollard</p>

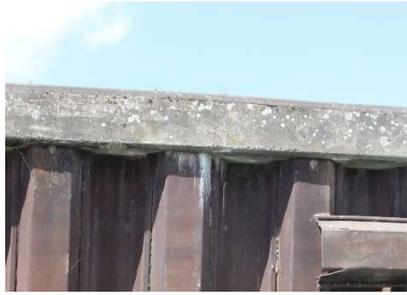
Rideau de palplanches - quai			
013	Concrétion en partie haute

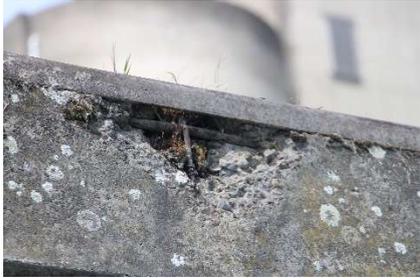
15
014	Large épaufrure en partie haute de la poutre de couronnement

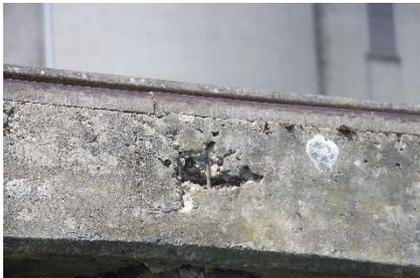
17
015	Épaufrure en partie haute de la poutre de couronnement

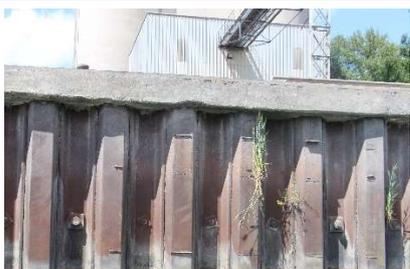
37
019	Défenses horizontales manquantes Végétation sur rideau Épaufrure en partie inférieure de la poutre

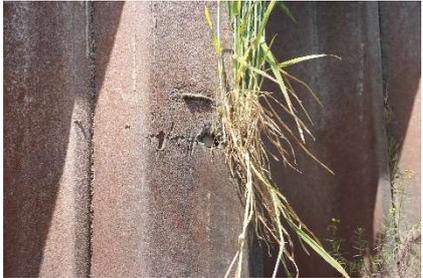
020	Dégradation due probablement à l'arrachement de la palplanche et développement de la végétation dans le trou

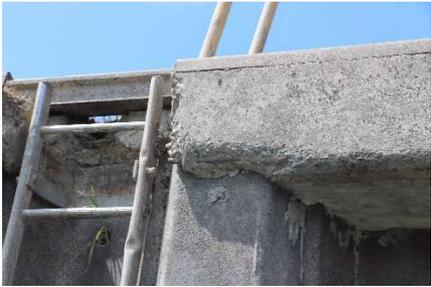
50
022	Trous de manutentions non rebouchés Epaufrure avec ferrailage apparent

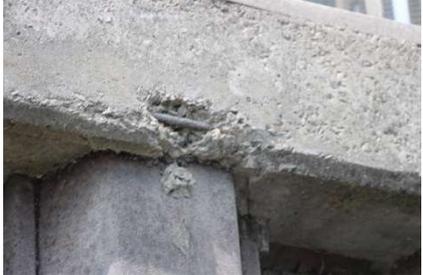
50
023	Epaufrure en partie basse de la poutre

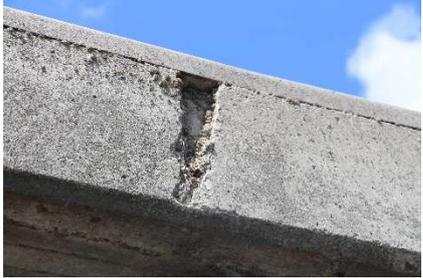
55
024	Large épaufrure transversale

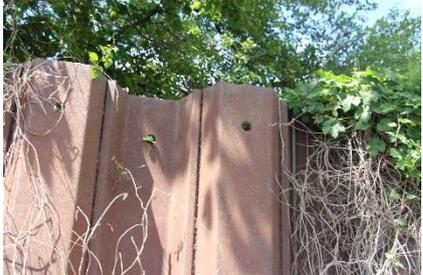
100
028	État de vieillissement du rideau de palplanches métalliques à évaluer notamment vis-à-vis de la corrosion		
Rideau de palplanches aval			
028	Trous de manutention non rebouchés (toutes les palplanches aval)

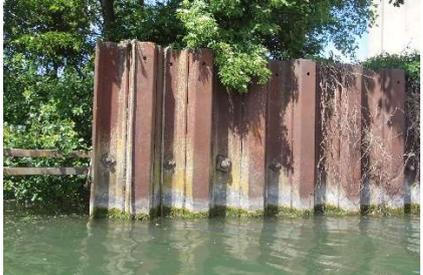
030	Rideau non terminé à son extrémité aval avec palplanches en attente. Détérioration de la berge naturelle sans protection et création d'anses importantes d'érosion.
