VNF – VOIES NAVIGABLES DE FRANCE

DIAGNOSTIC STRUCTUREL PARTIEL DE PARCELLE FLUVIALE

52 Impasse de la glacière, 31200 TOULOUSE

STL3.M.0032 – ind0

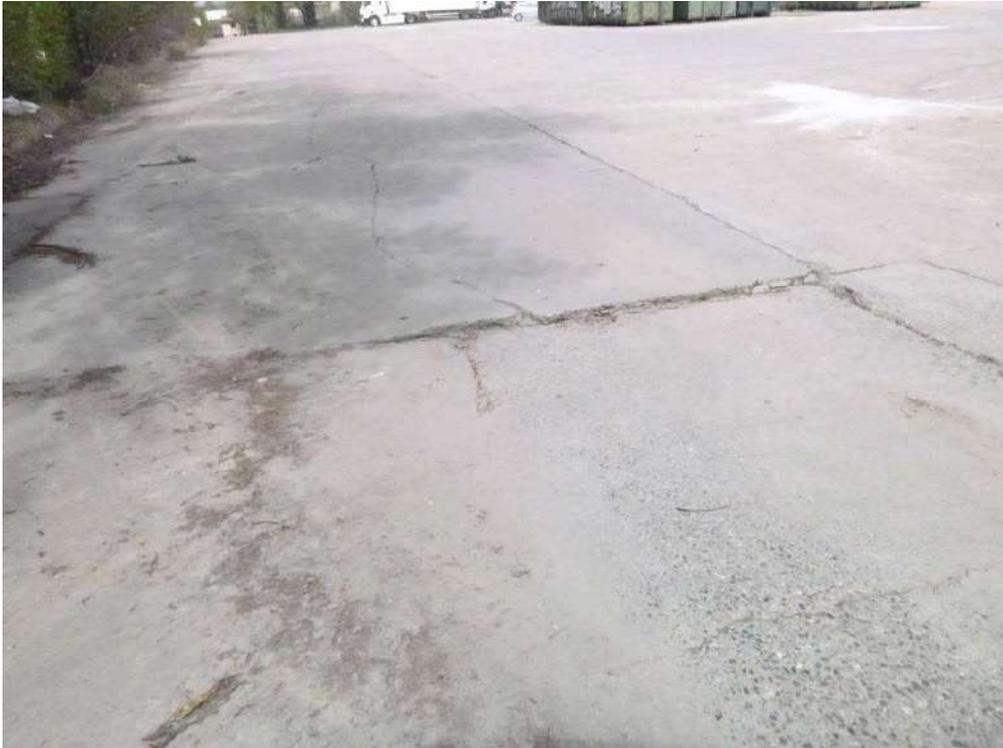
Figure 1 : Fissuration du dallage, éclats de béton.

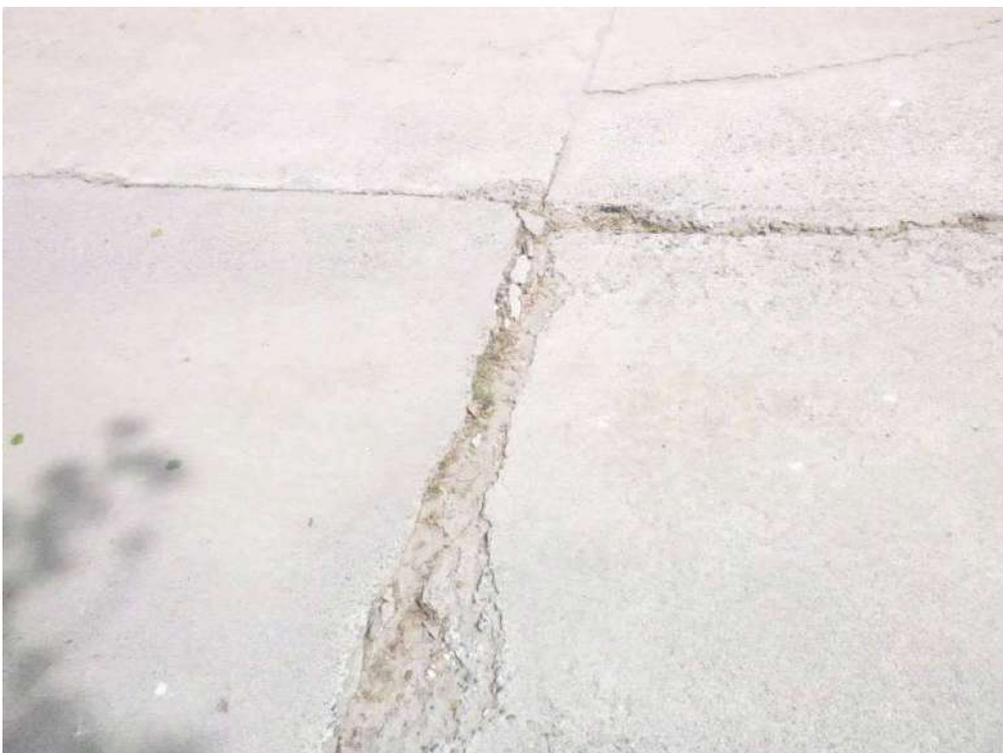
Figure 2 : Eclats de béton.

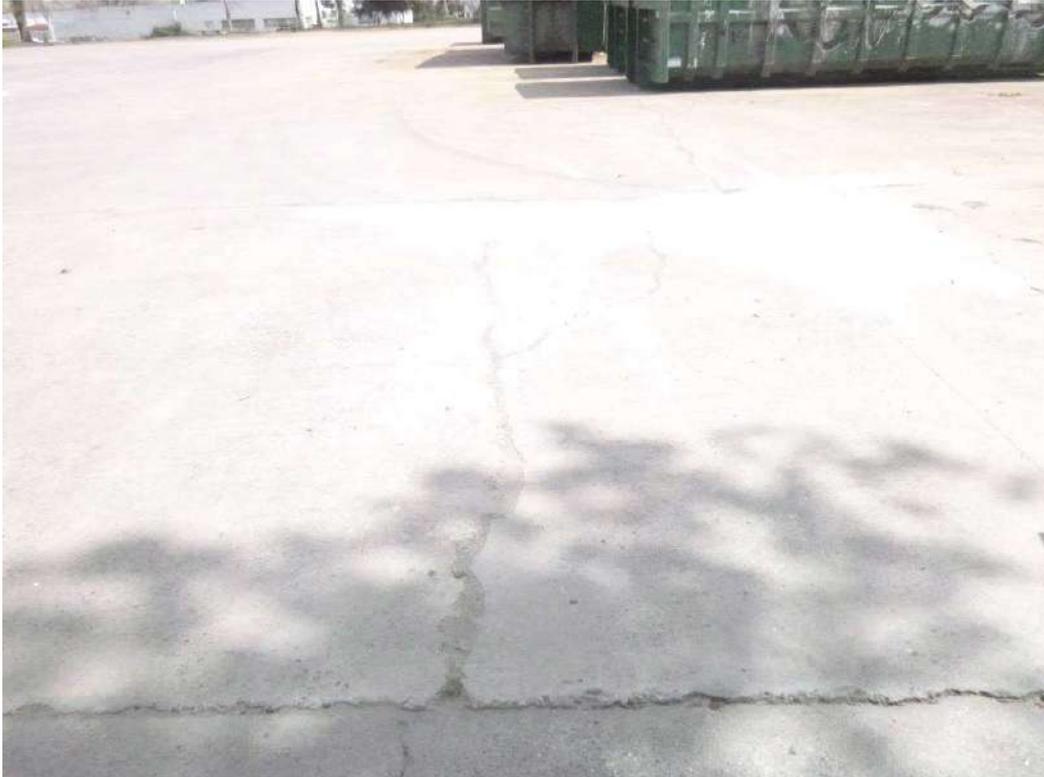
Figure 3 : Fissuration du dallage

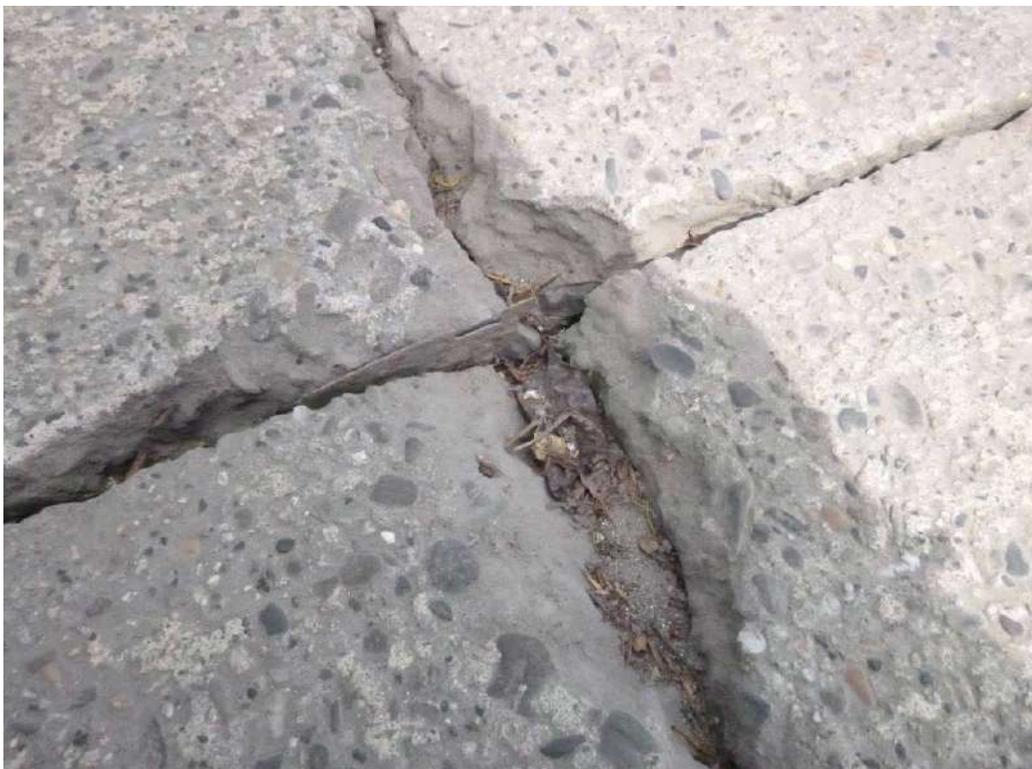
Figure 4 : Présence d'un pièce métallique entre différents éléments.

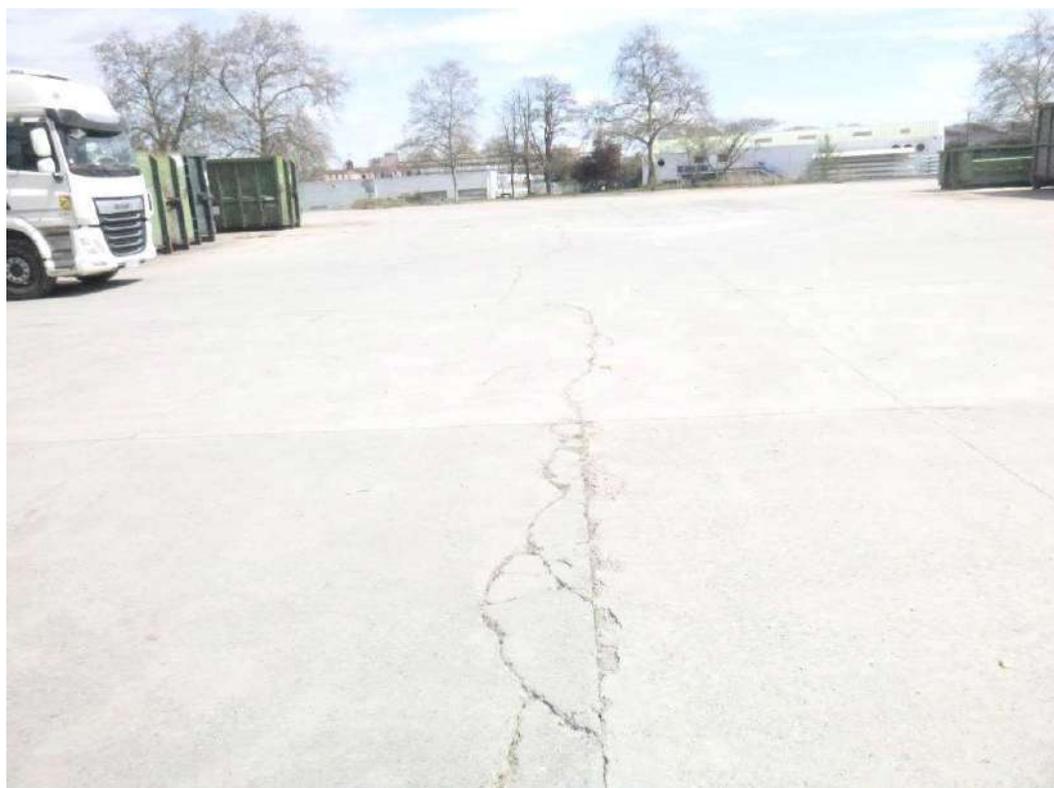
Figure 5 : Fissuration du dallage, éclats de béton.

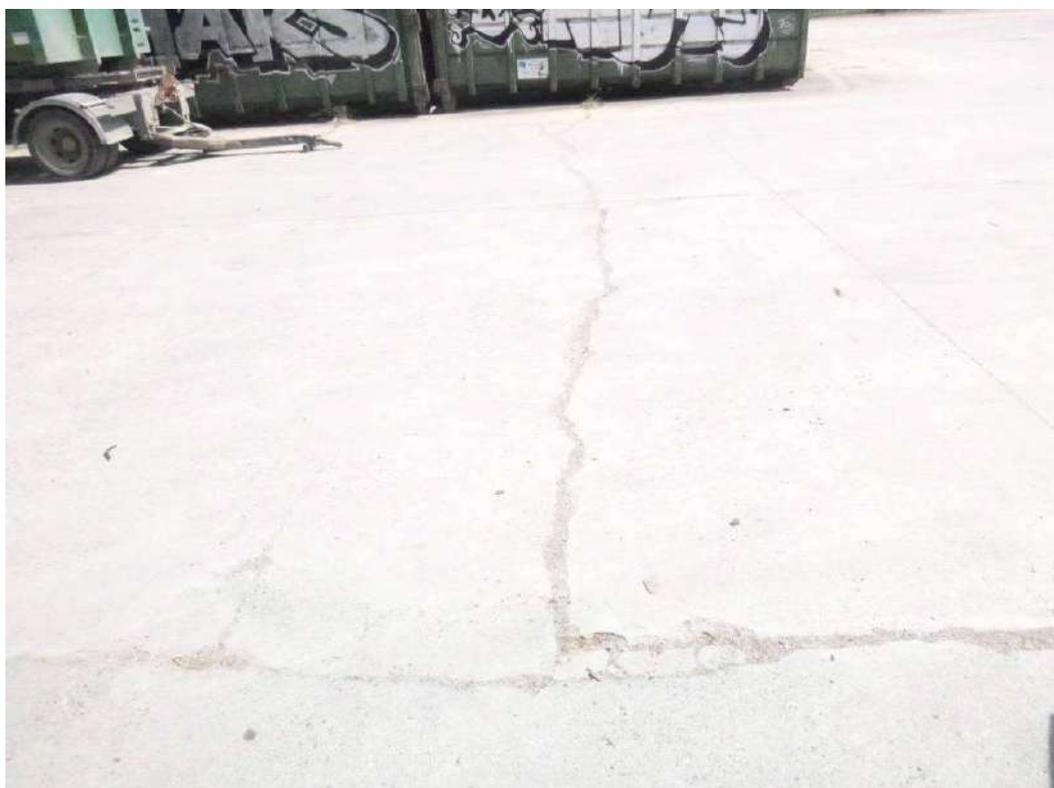
Figure 6 : Fissuration du dallage, éclats de béton.

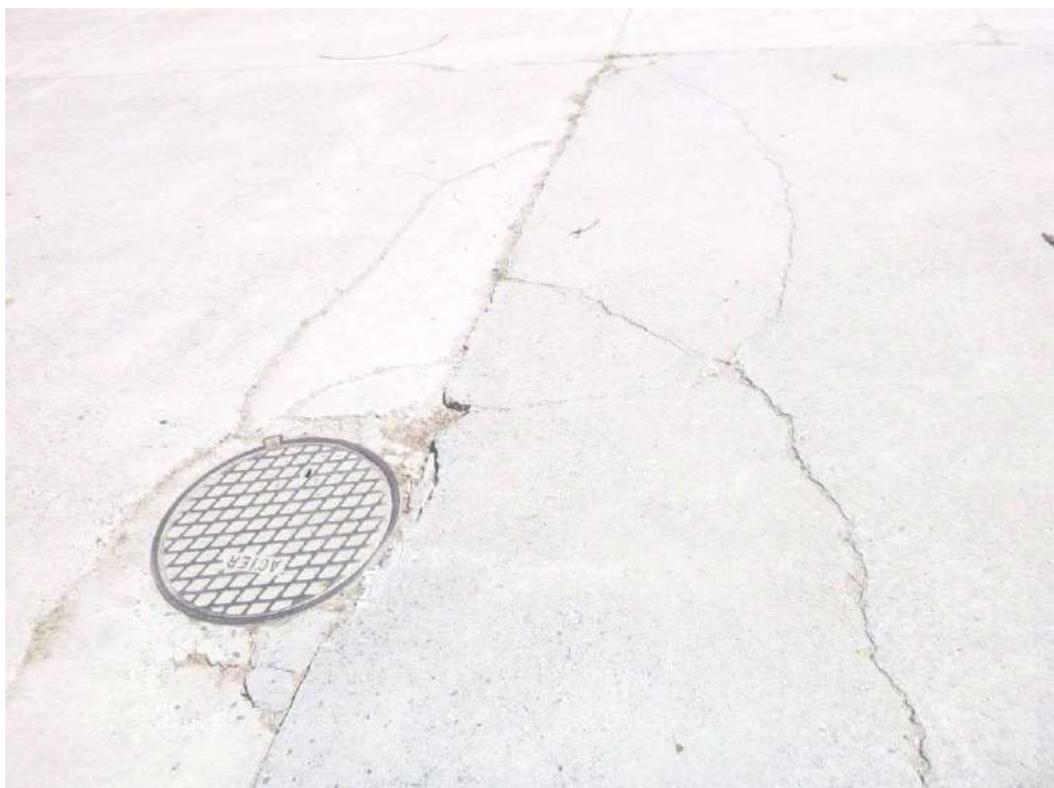
Figure 7 : Fissuration du dallage, présence d'un regard, éclats de béton.

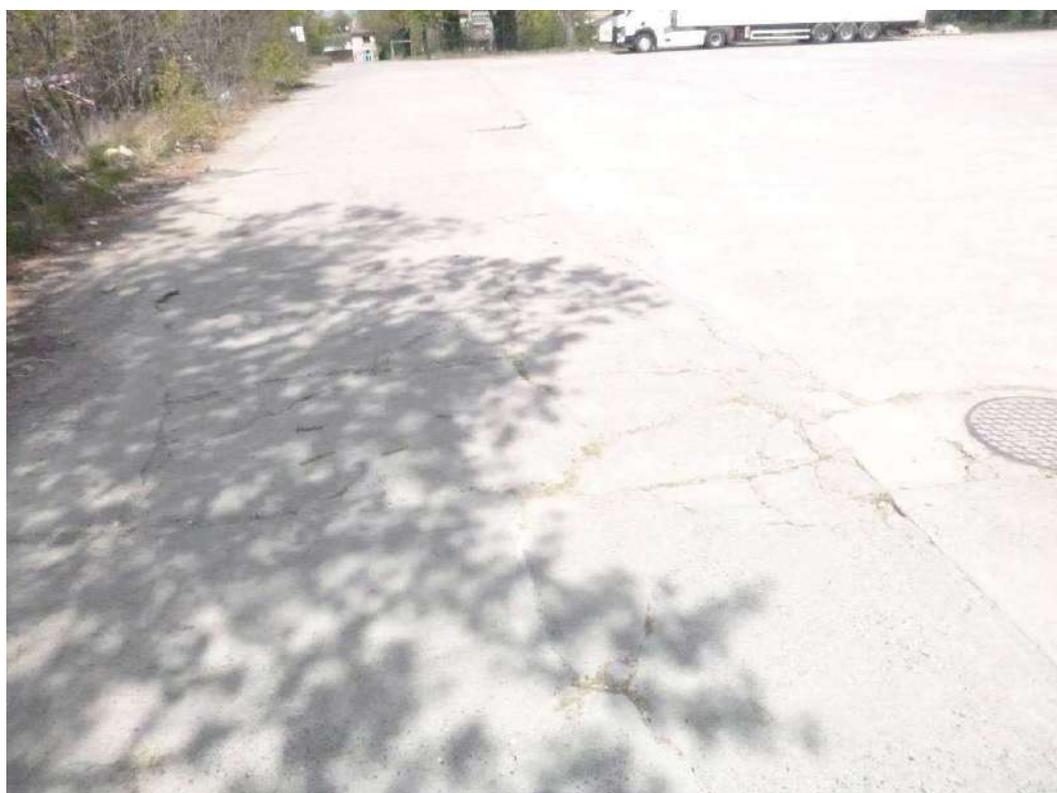
Figure 8 : Fissuration du dallage, présence d'un regard, éclats de béton.

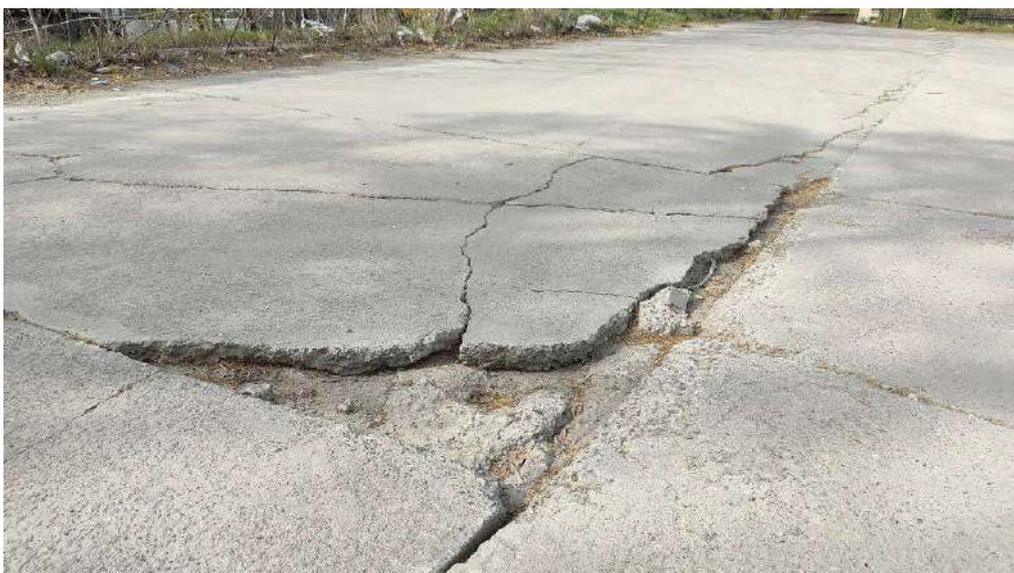
Figure 9 : Fissuration du dallage, éclats de béton et différence de niveau entre les éléments.

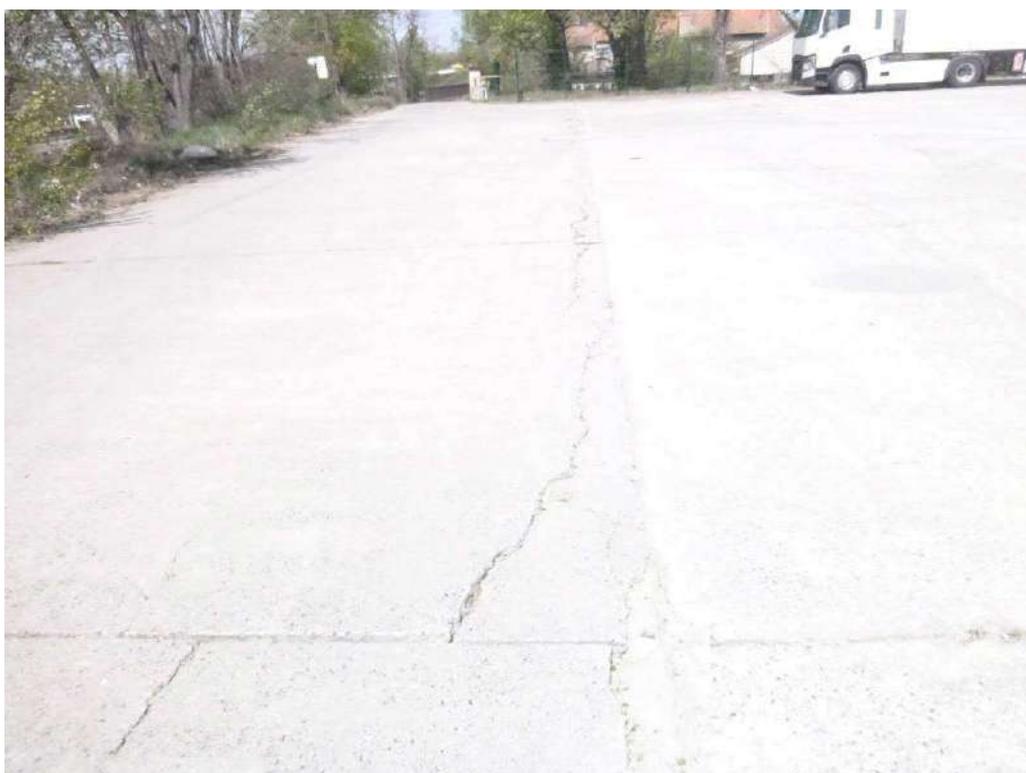
Figure 10 : Fissuration du dallage, éclats de béton.

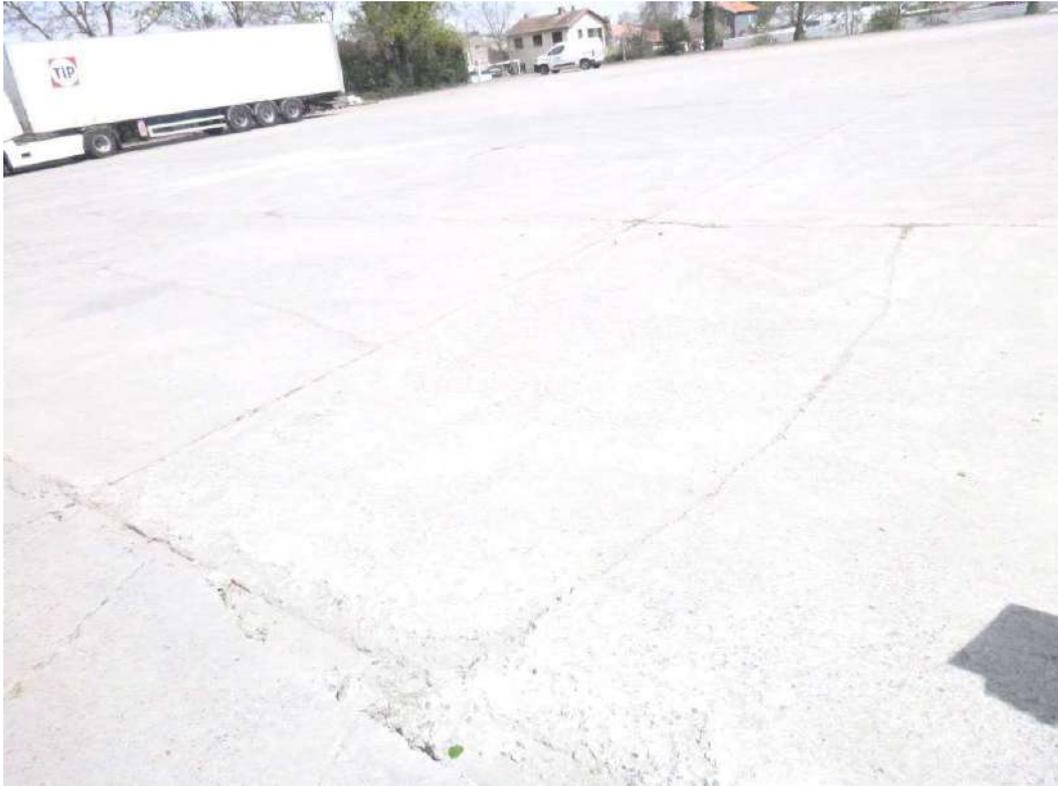
Figure 11 : Fissuration du dallage.

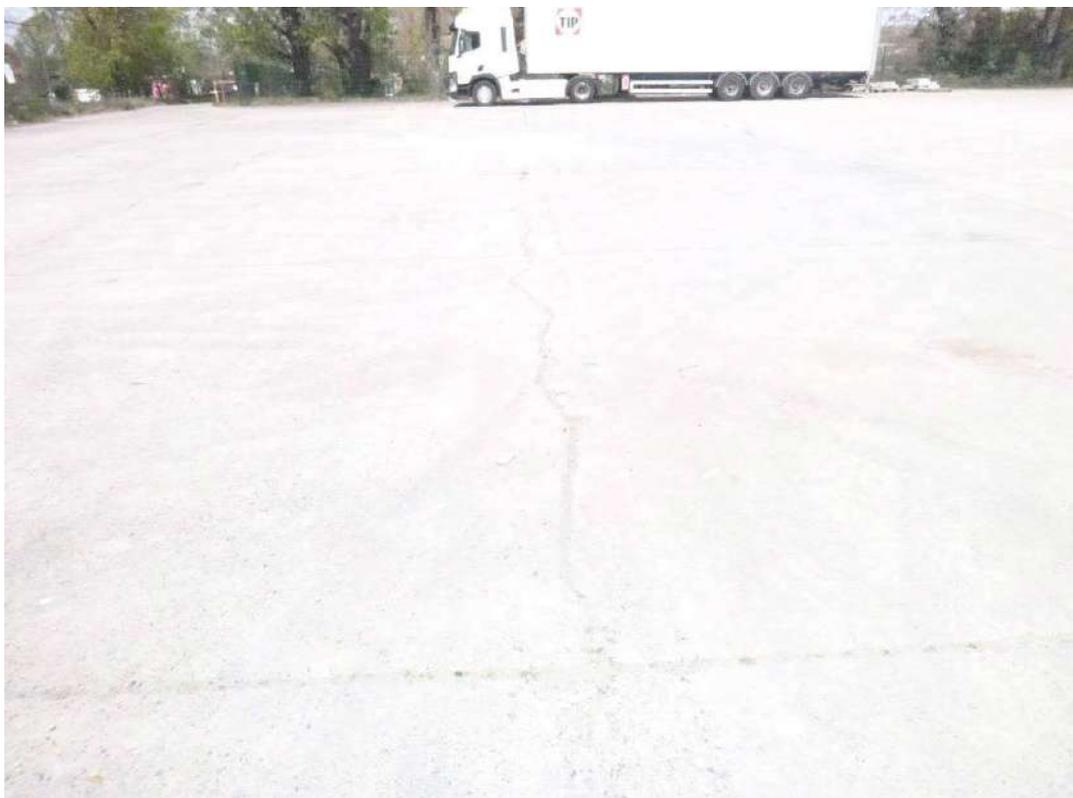
Figure 12 : Fissuration du dallage.

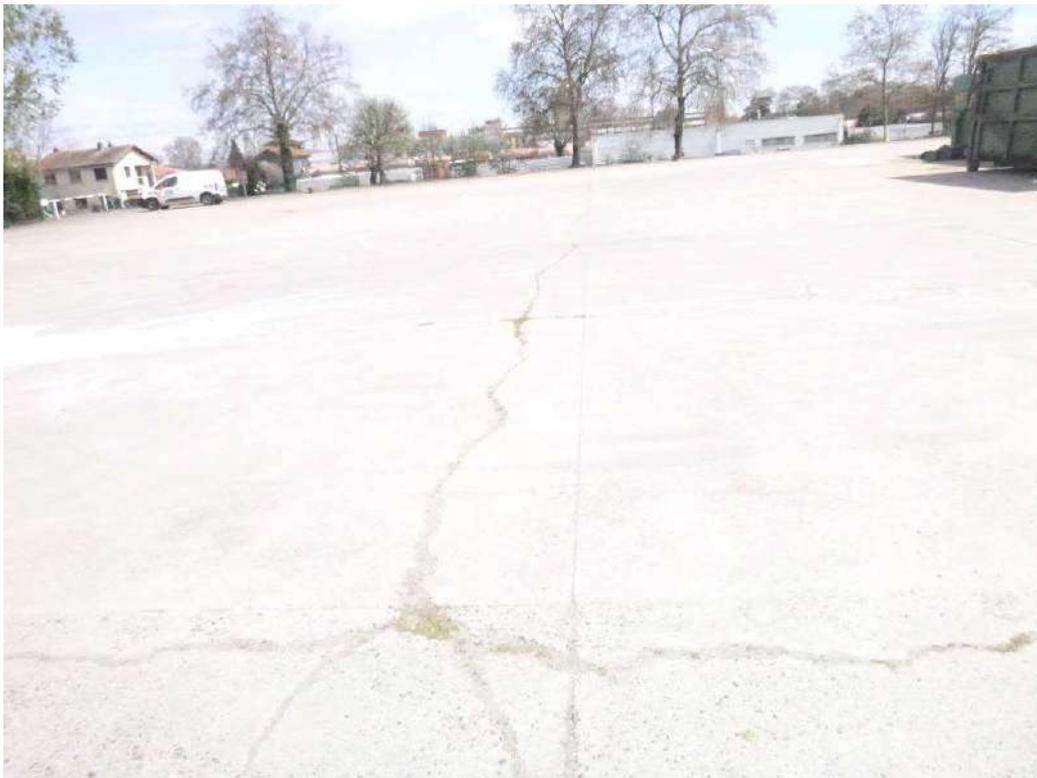
Figure 13 : Fissuration du dallage, éclats de béton.

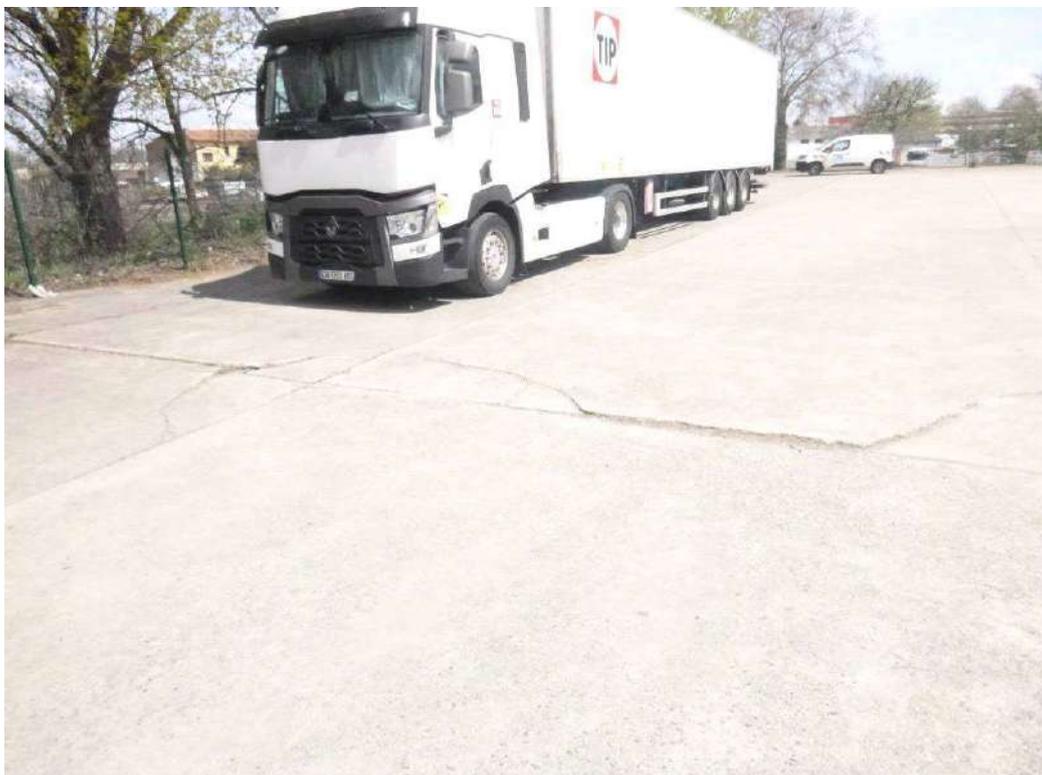
Figure 14 : Fissuration du dallage, éclats de béton.

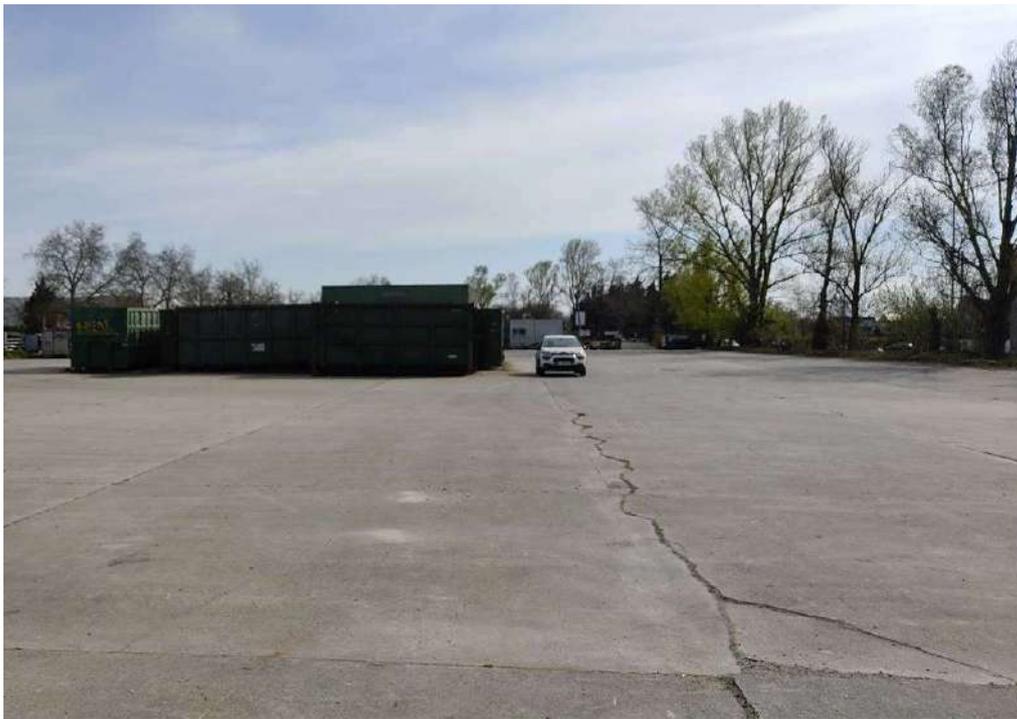
Figure 15 : Fissuration du dallage, éclats de béton.

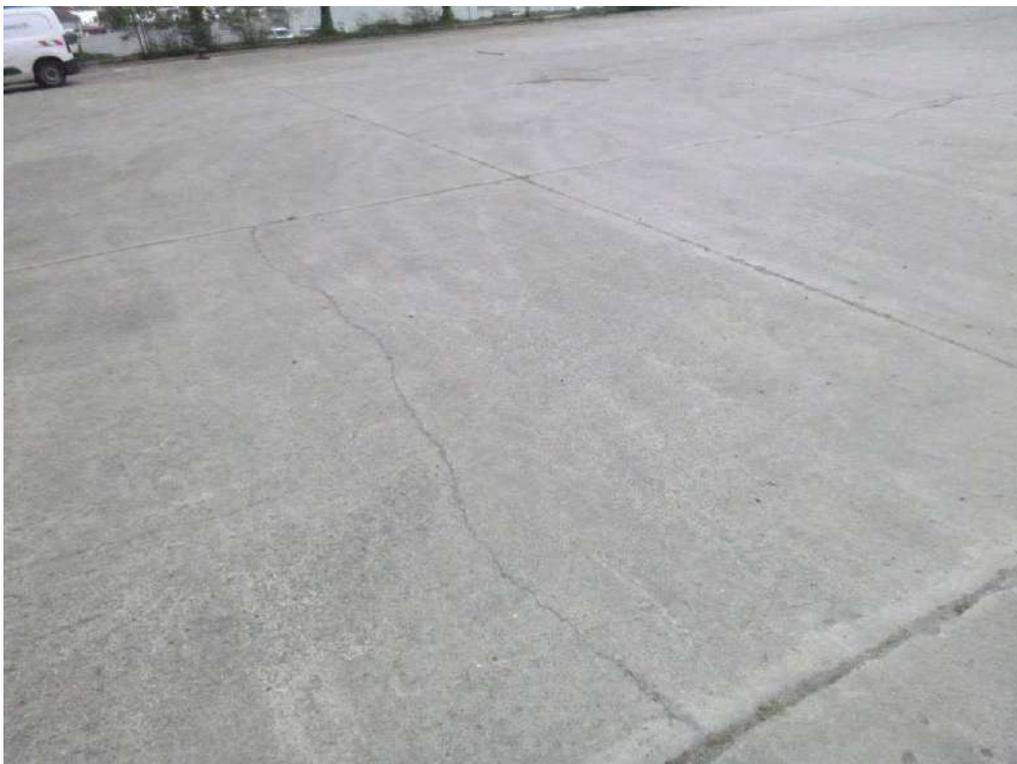
Figure 16 : Fissuration du dallage.

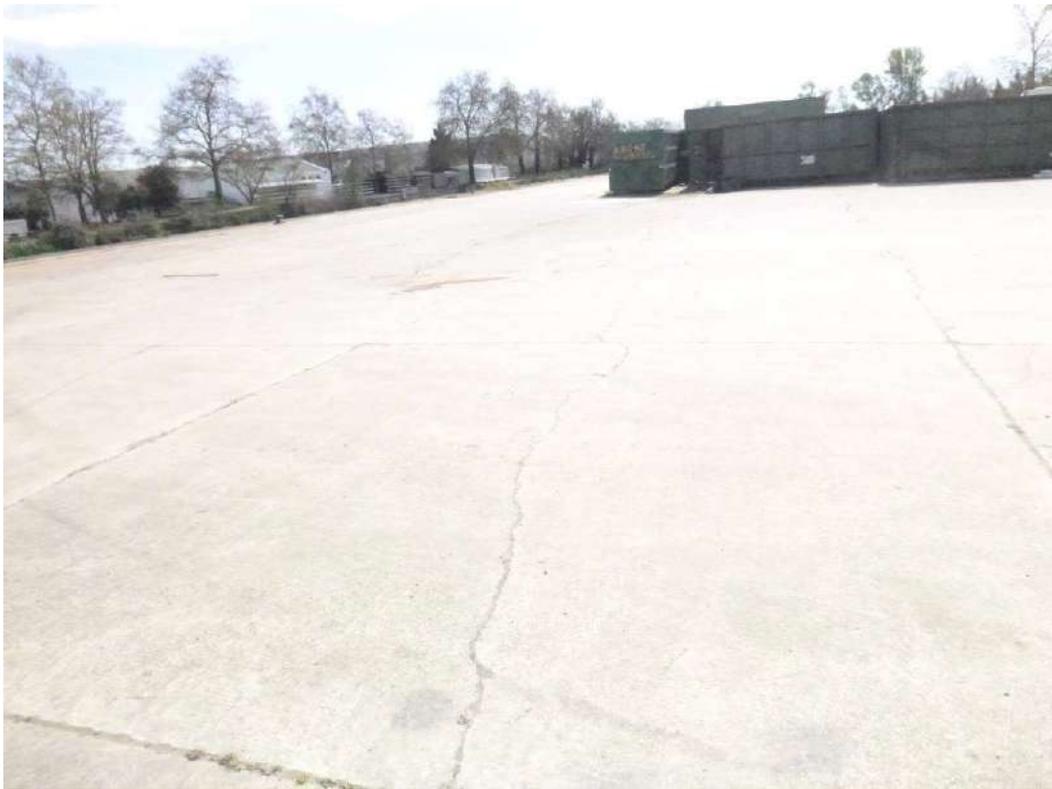
Figure 17 : Fissuration du dallage.

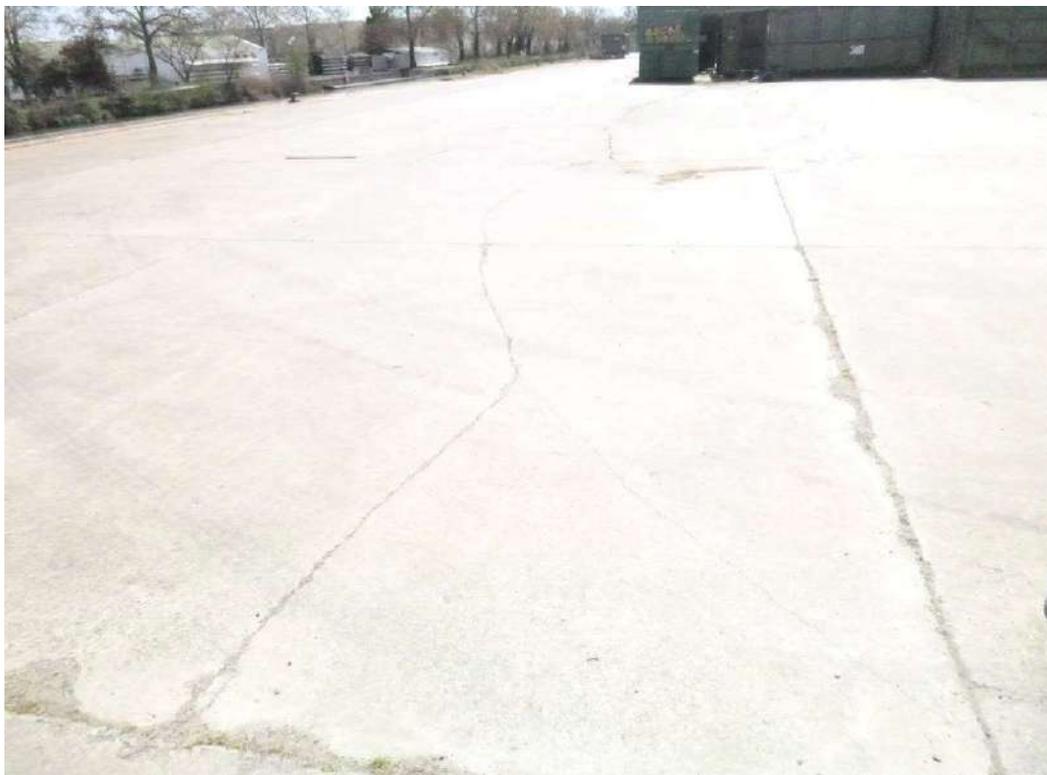
Figure 18 : Fissuration du dallage.

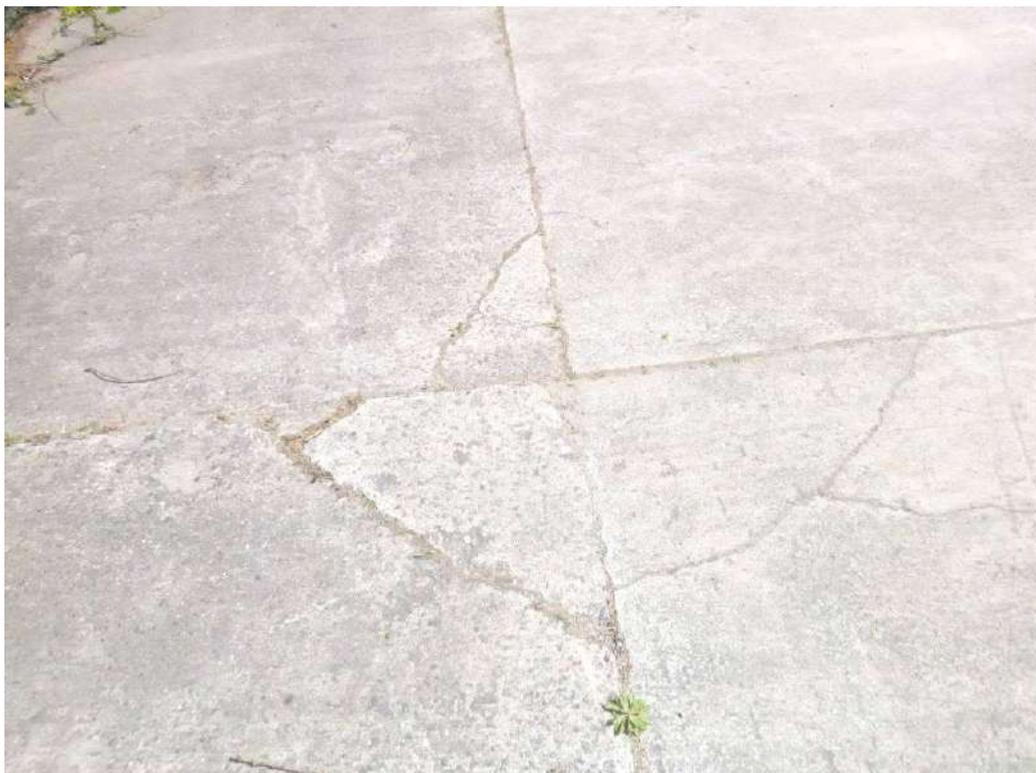
Figure 19 : Eclats de béton aux angles de plusieurs dalles.

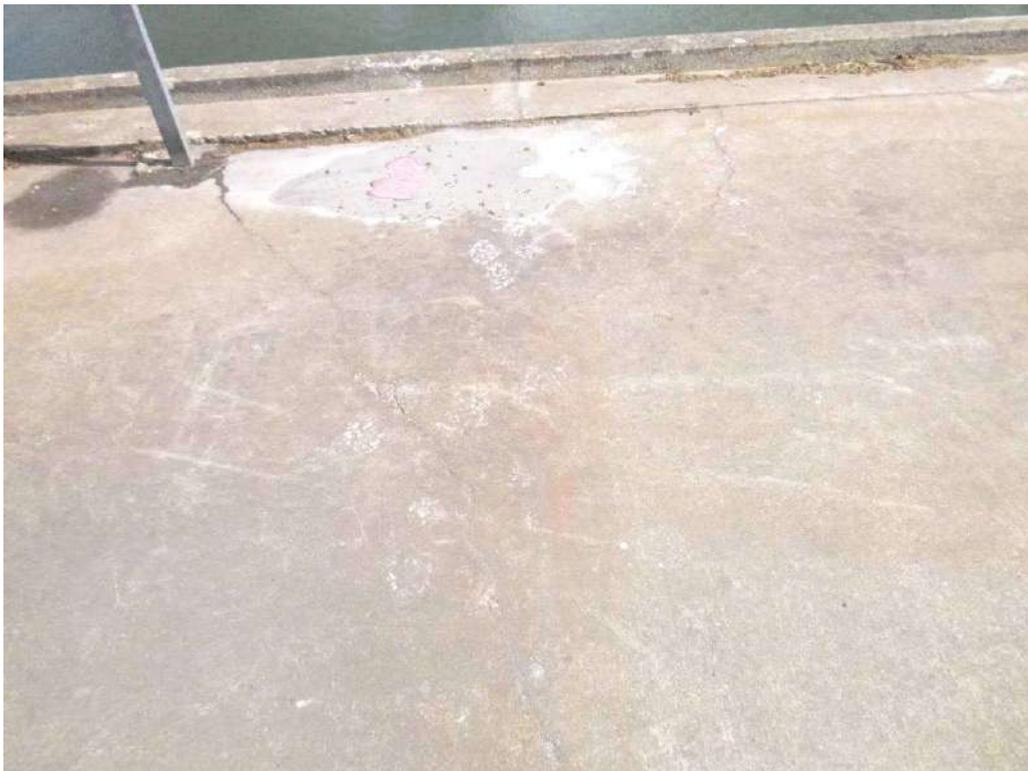
Figure 21 : Fissuration du dallage.

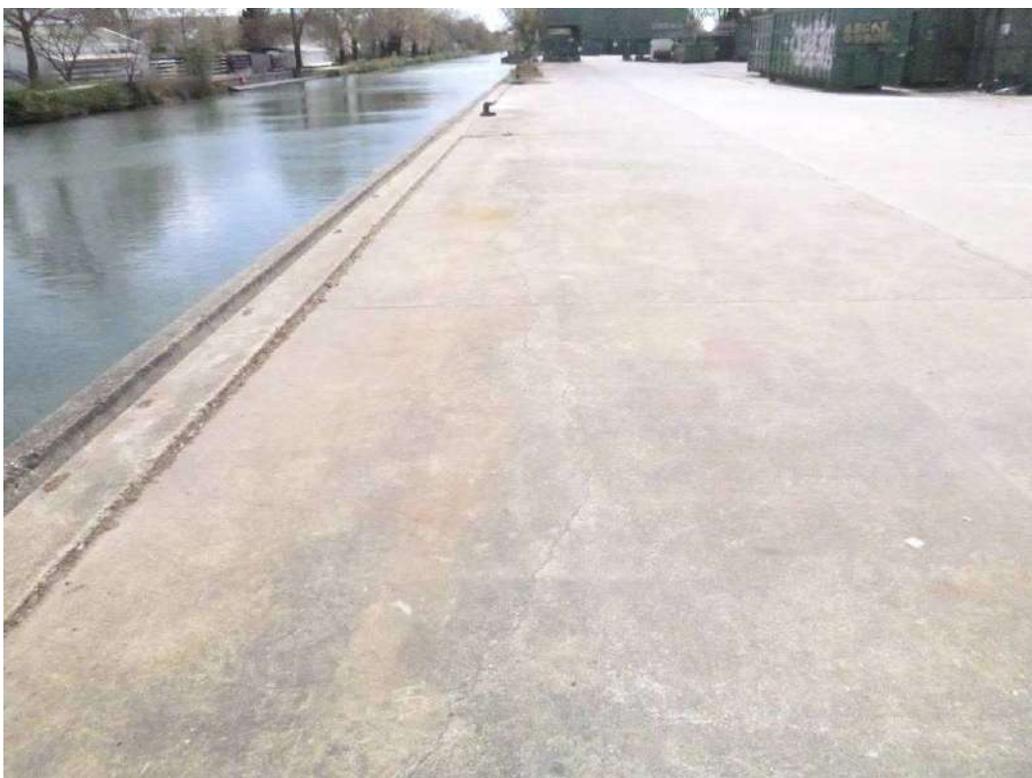
Figure 22 : Fissuration du dallage.

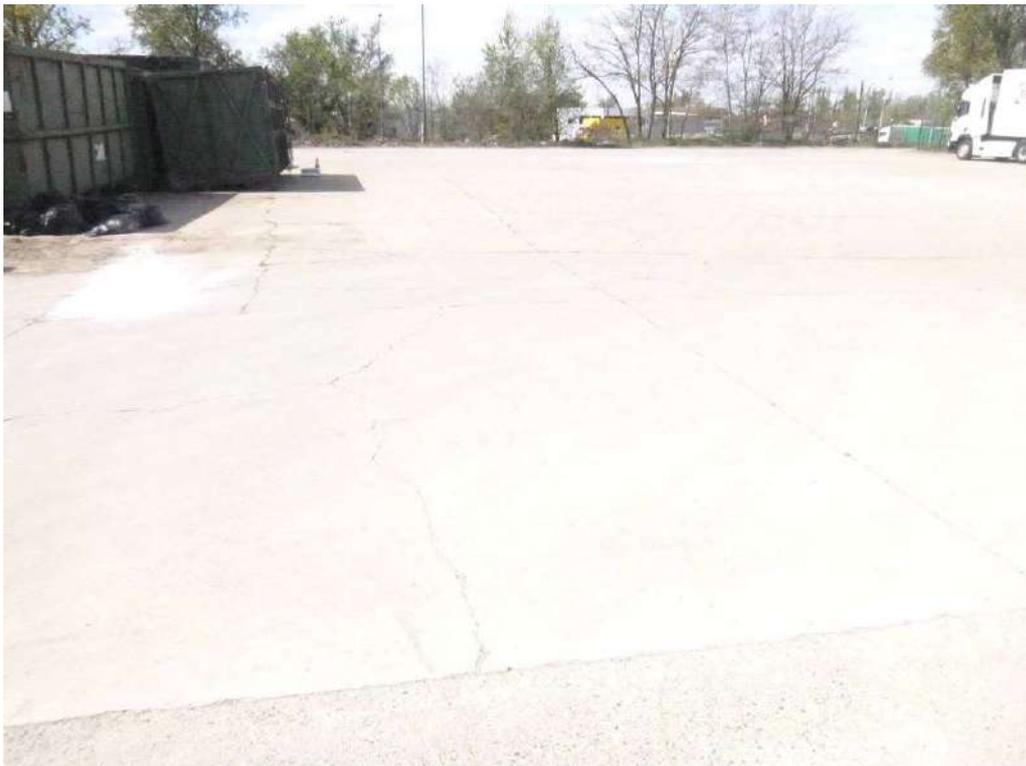
Figure 23 : Fissuration du dallage.

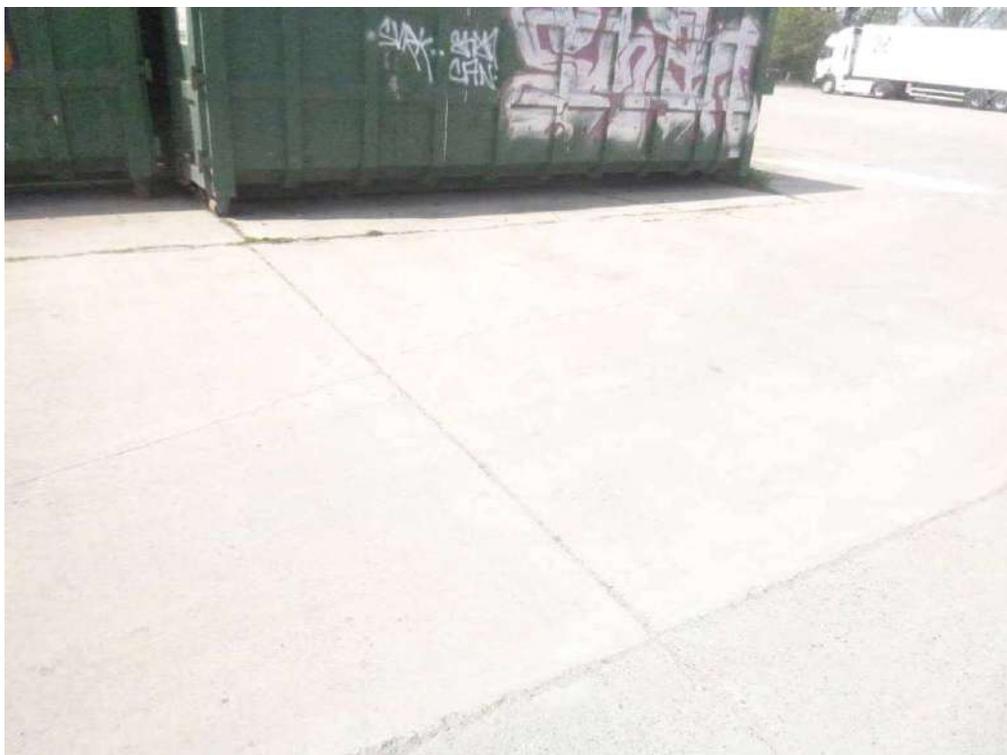
Figure 24 : Fissuration du dallage.

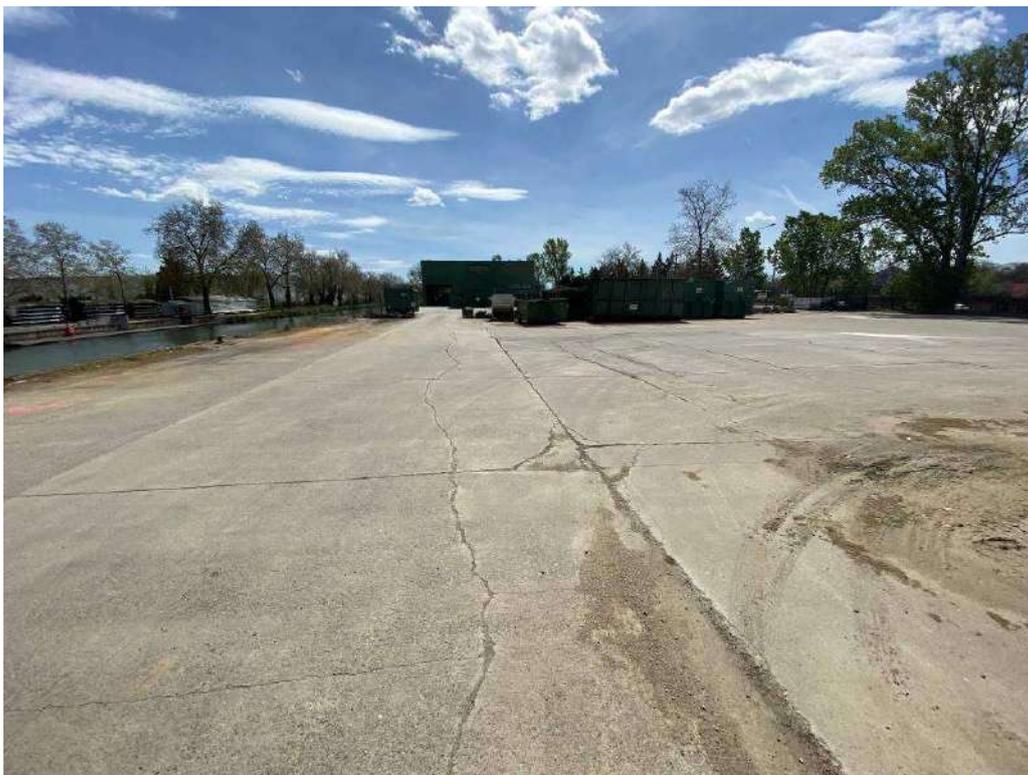
Figure 25 : Fissuration du dallage, éclats de béton aux angles de plusieurs dalles.

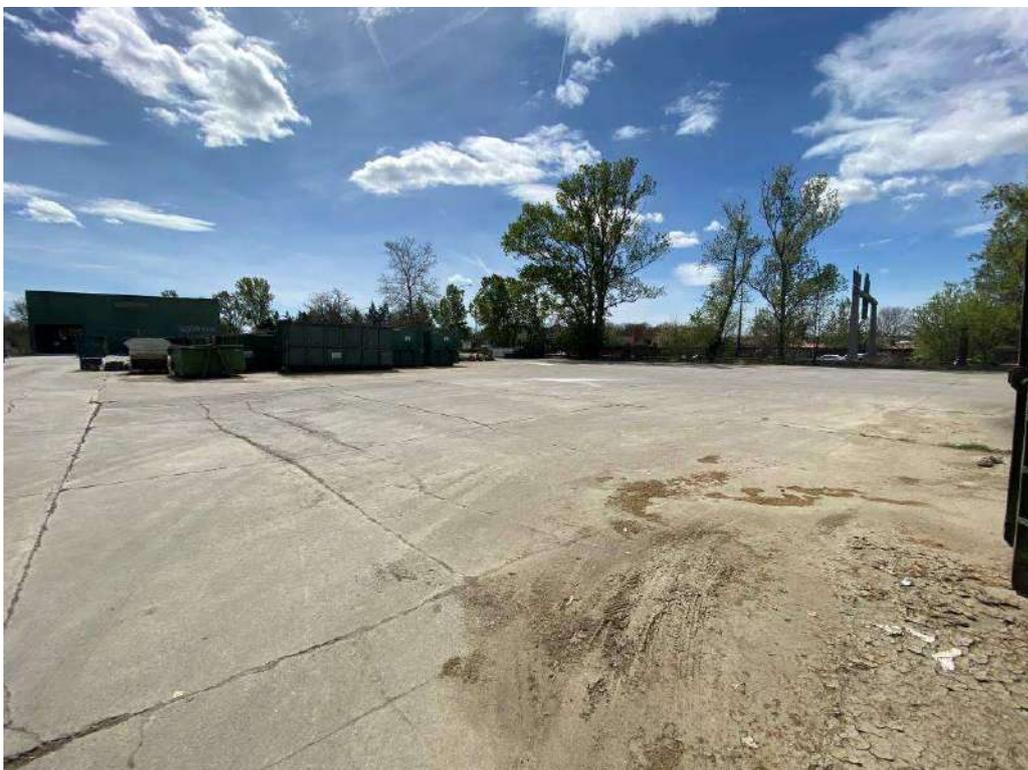
Figure 26 : fissuration du dallage.

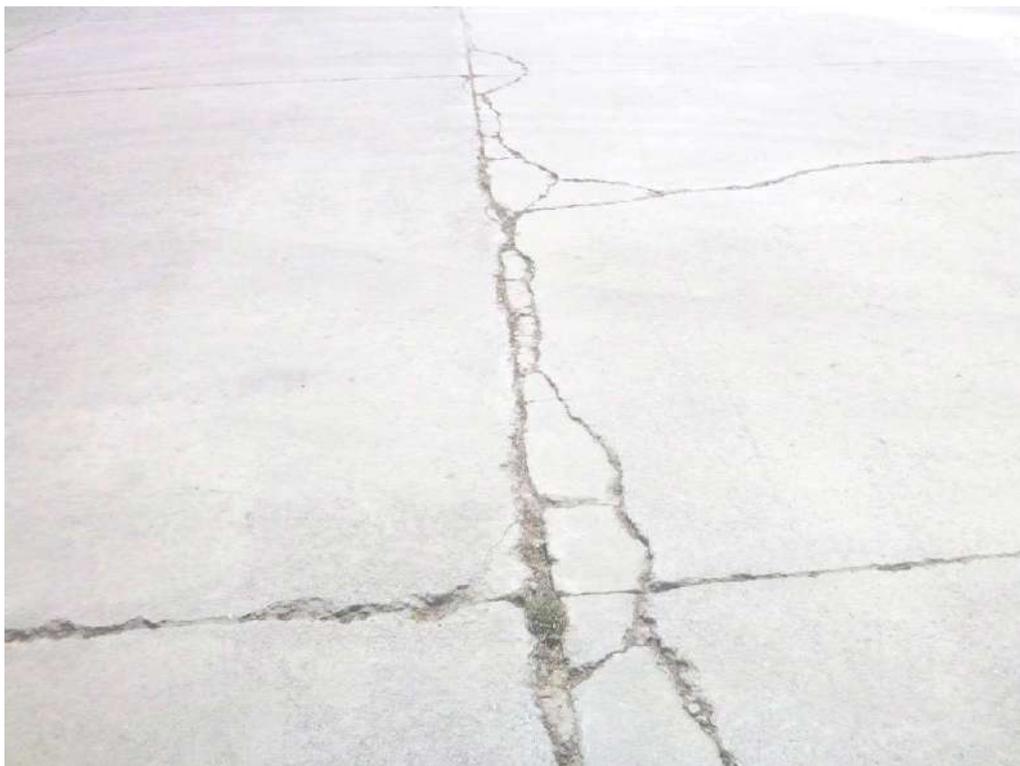
Figure 27 : Fissuration du dallage, éclats de béton aux angles de plusieurs dalles.

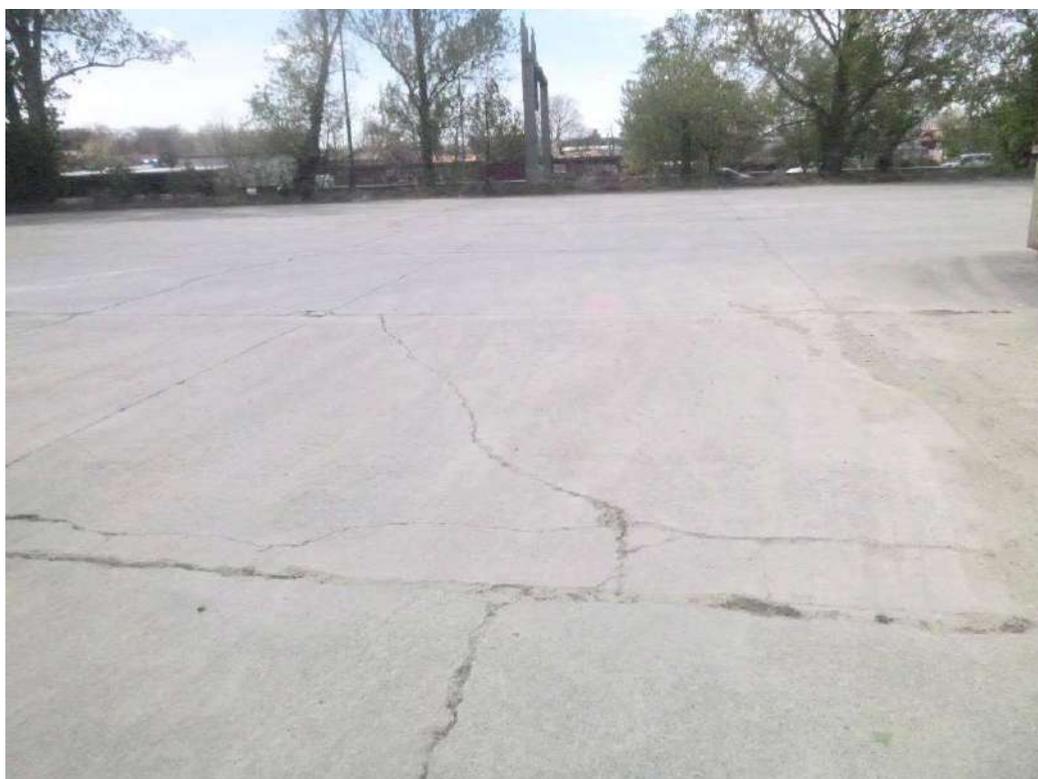
Figure 28 : Fissuration du dallage, éclats de béton.

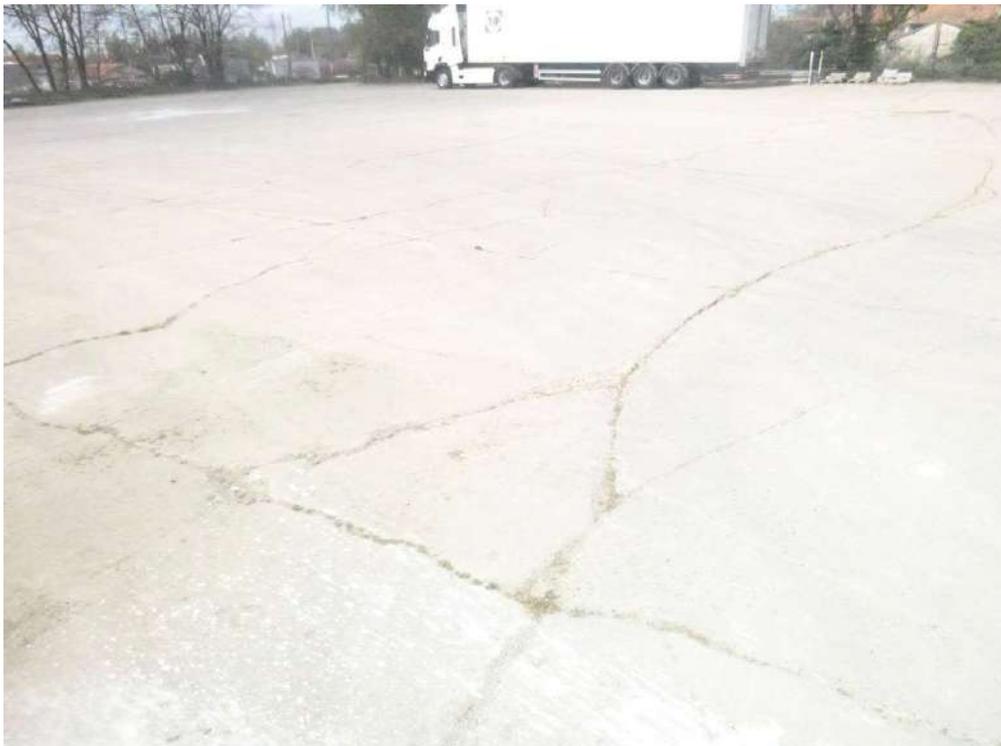
Figure 29 : Fissuration du dallage, éclats de béton.

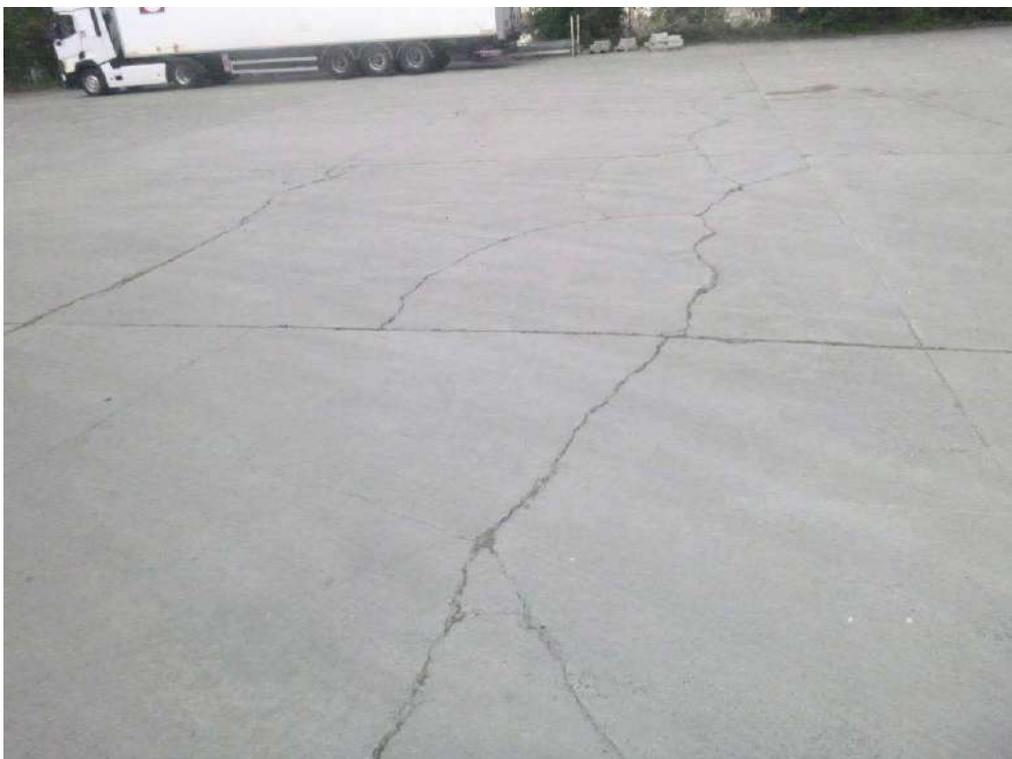
Figure 30 : Fissuration du dallage.
