VNF – VOIES NAVIGABLES DE FRANCE

DIAGNOSTIC STRUCTUREL PARTIEL DE PARCELLE FLUVIALE

52 Impasse de la glacière, 31200 TOULOUSE

STL3.M.0032 – ind0

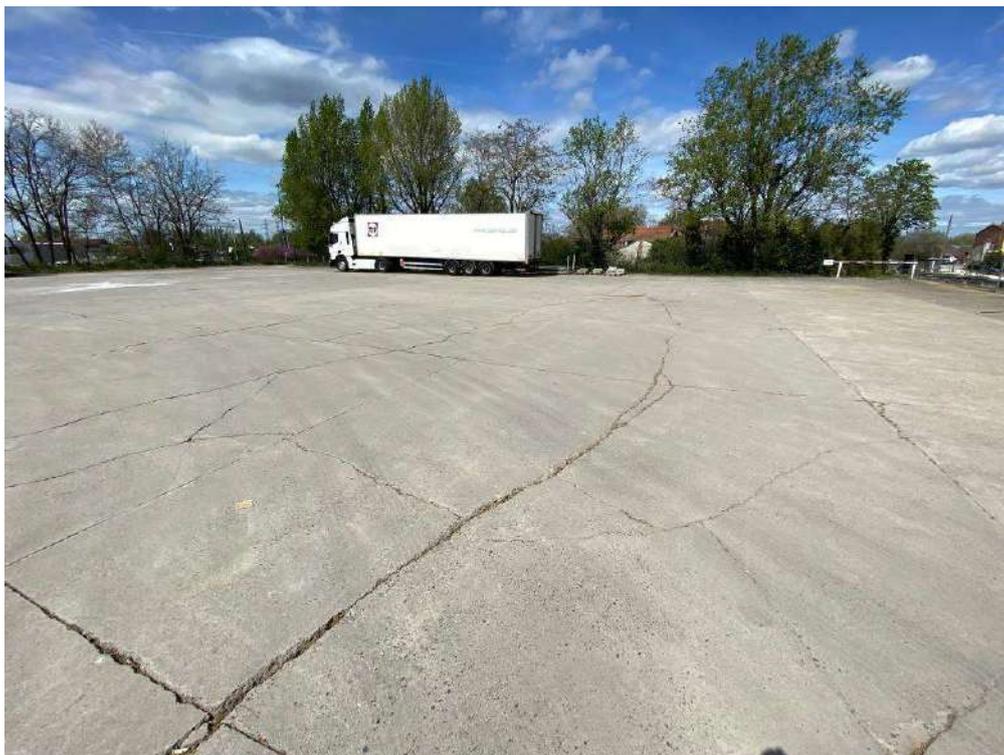
Figure 31 : Fissuration du dallage, éclats de béton.

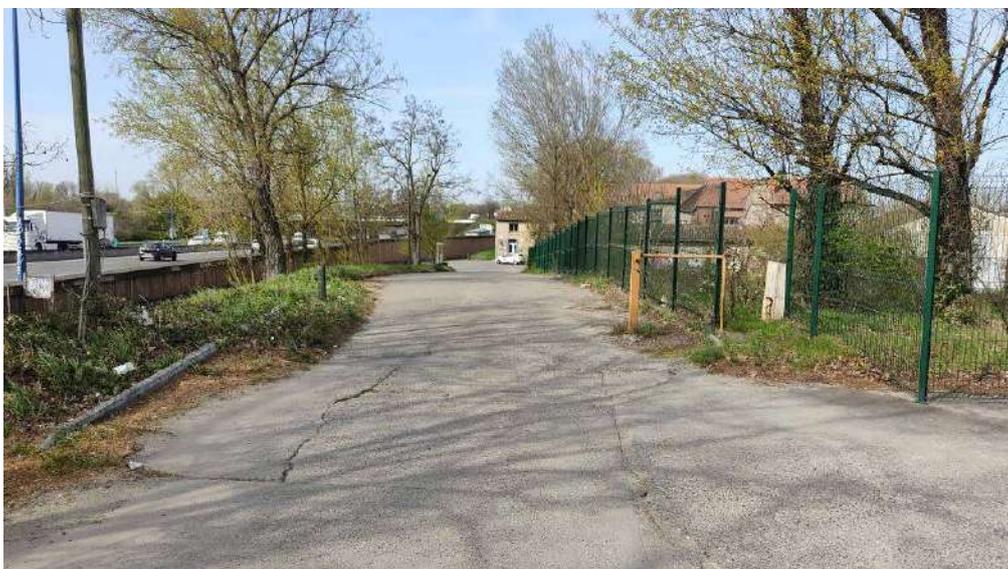
Figure 32 : Barrière de sécurité hors d'usage (localisée dans l'herbe, sur la gauche).

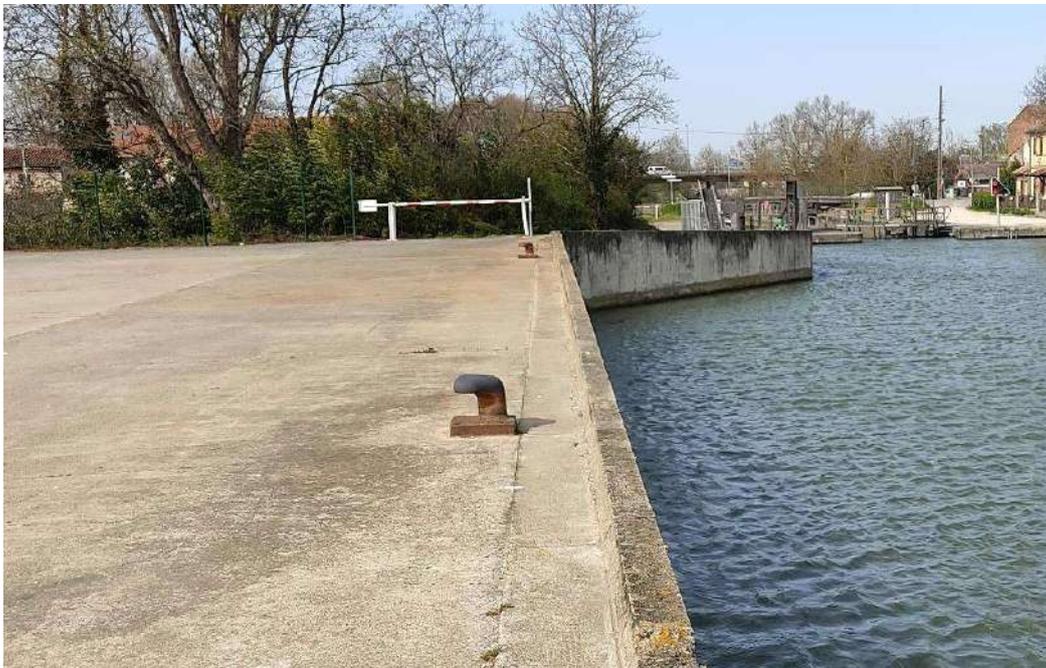
Figure 34 : Bitte d'amarrage présentant quelques traces de corrosion.

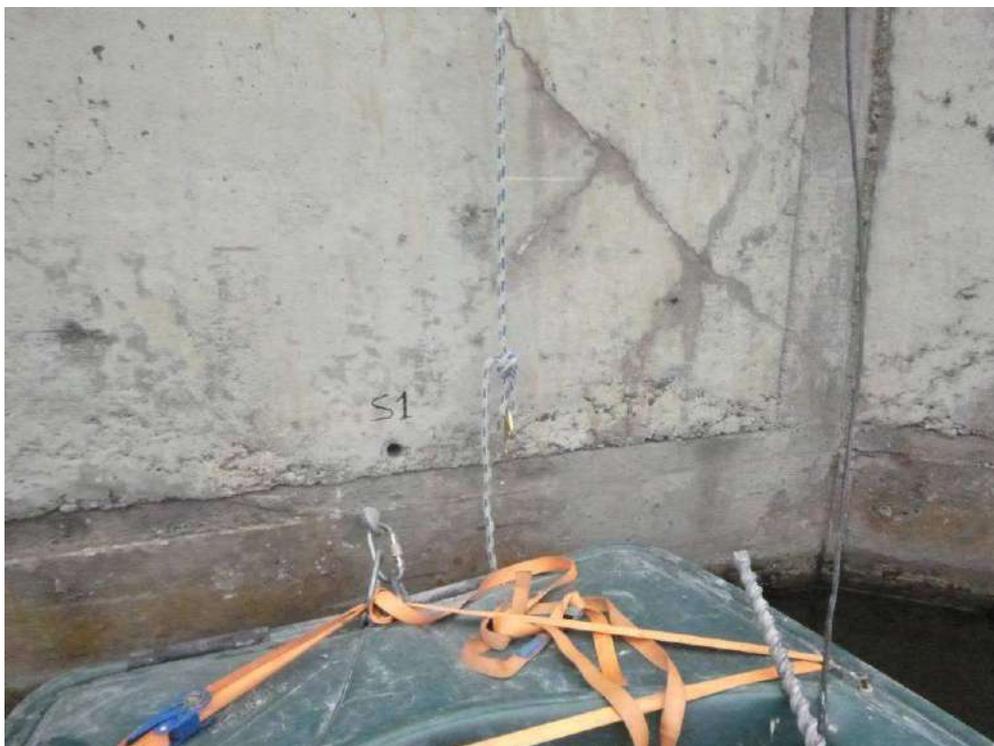
Figure 35 : Fissure oblique, microfissures avec traces de calcite.

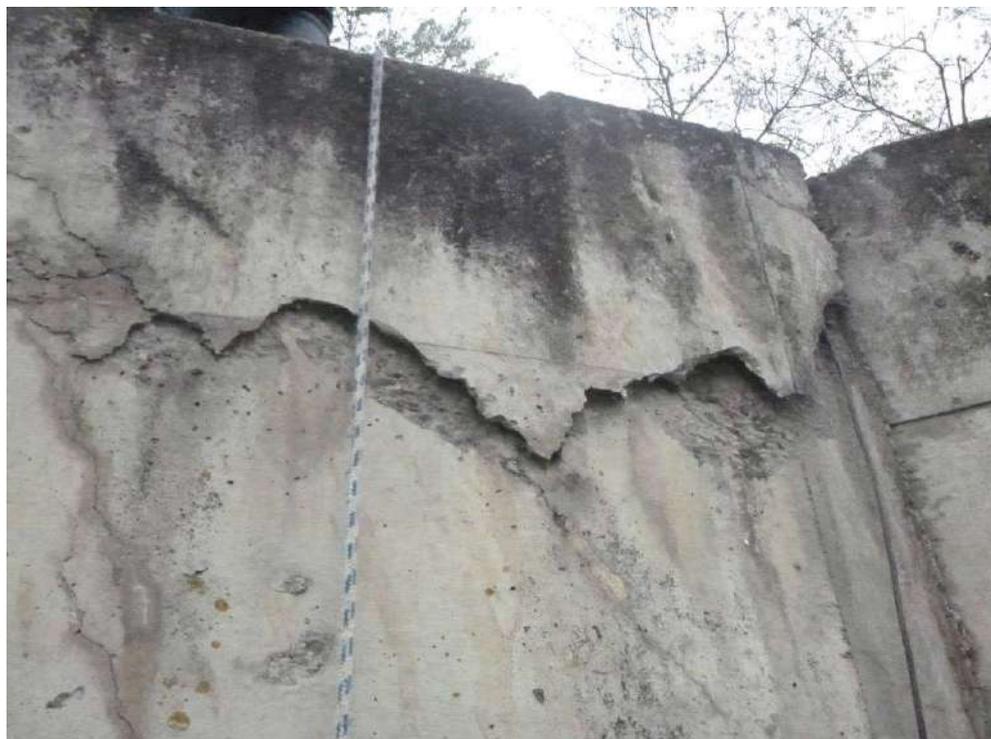
Figure 36 : Décroché de l'arase du mur : fracture avec rejet, fissures et microfissures.

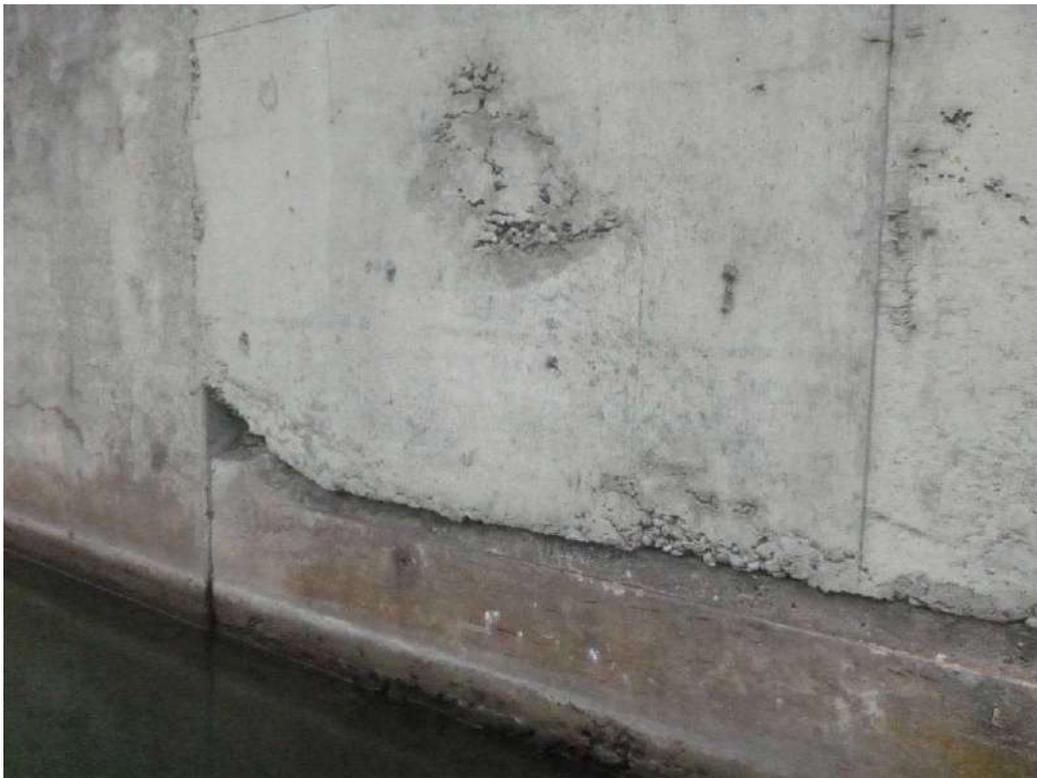
Figure 37 : Nids de cailloux.

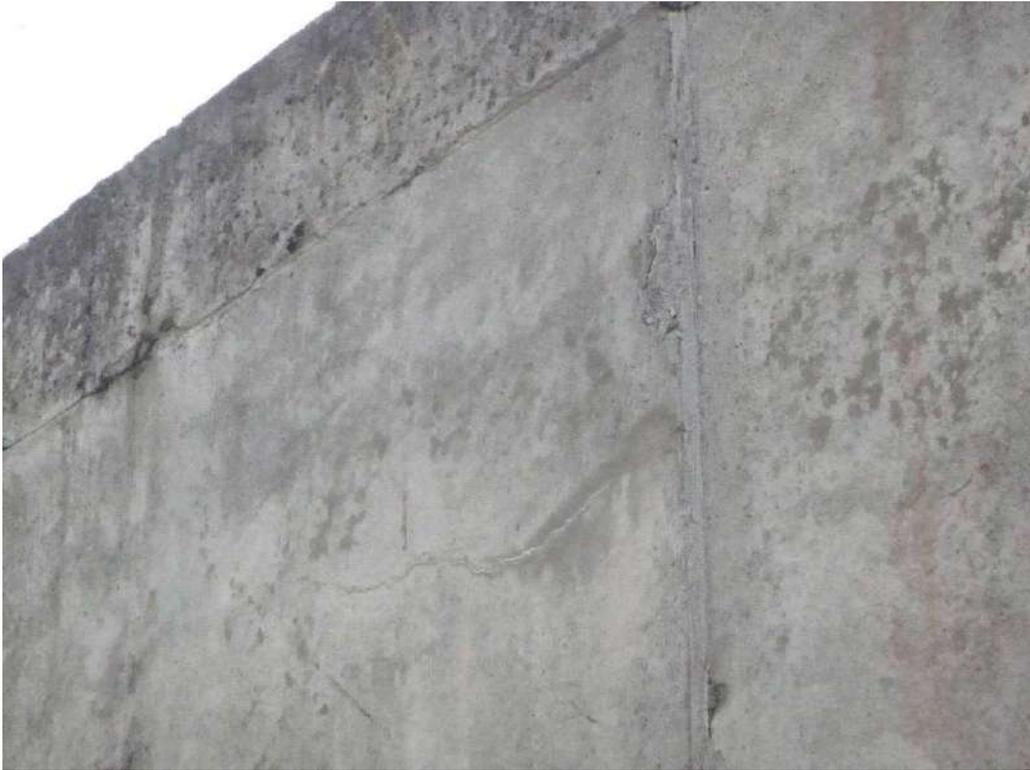
Figure 41 : Microfissure présentant des traces de calcite.

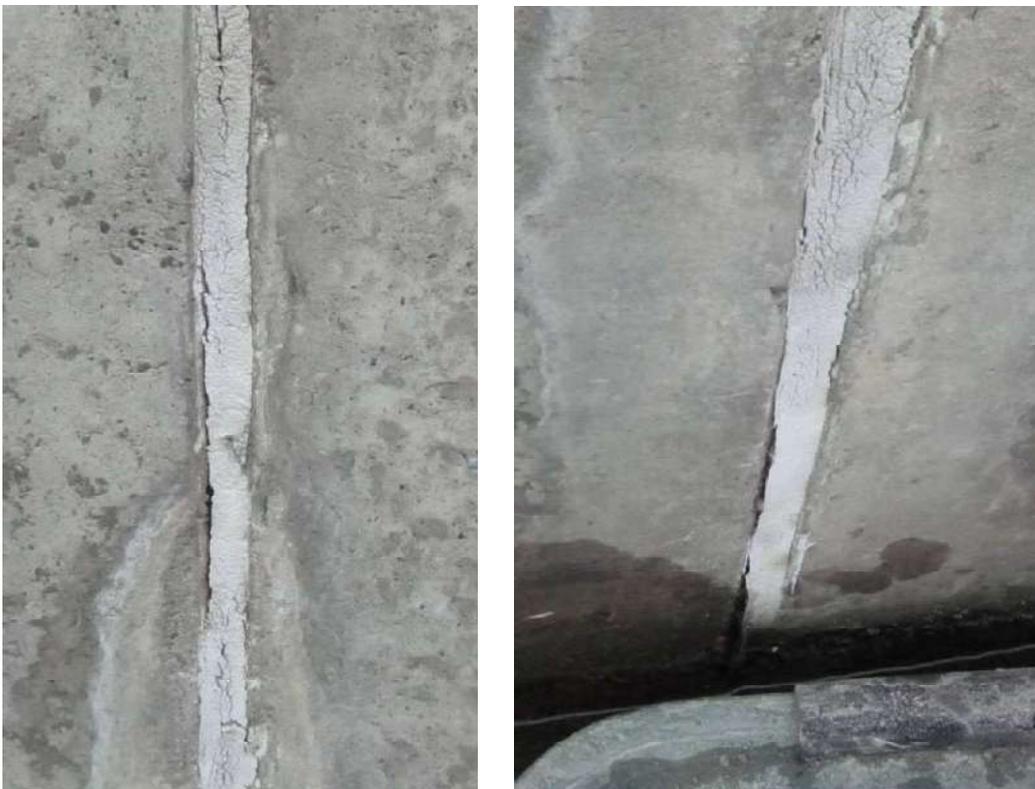
Figure 42 : Usure du joint entre panneaux, traces de calcite.

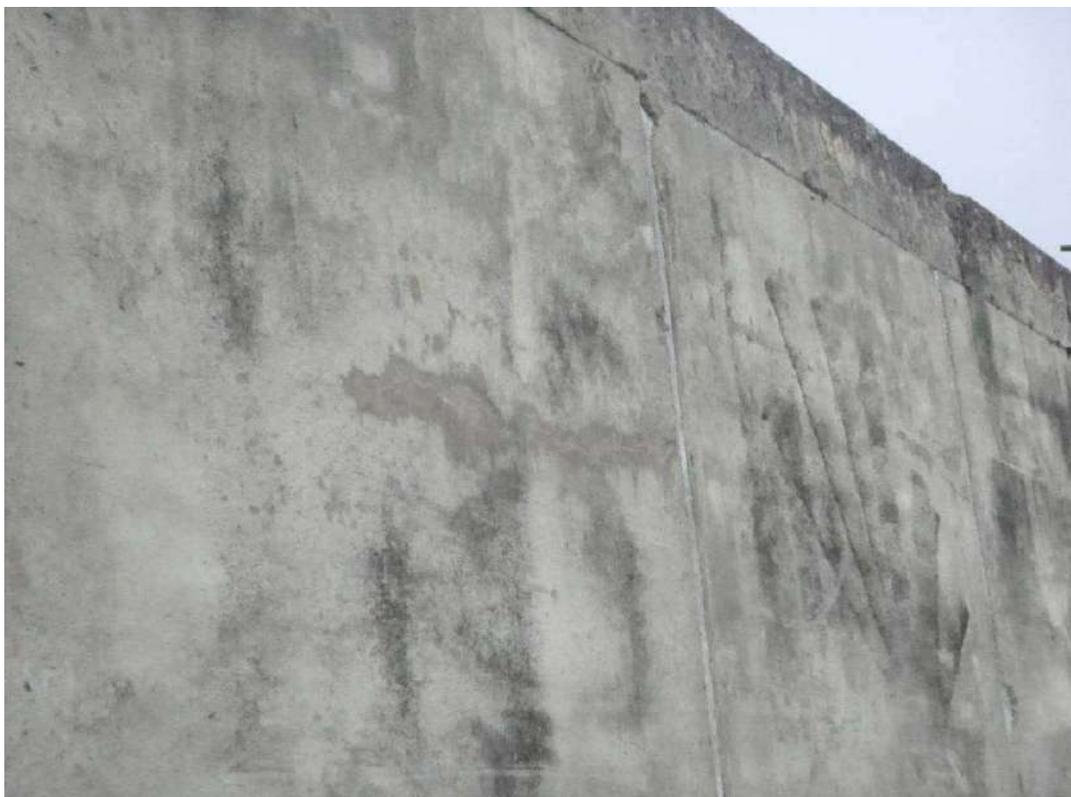
Figure 44 : Microfissure présentant des traces de calcite active.

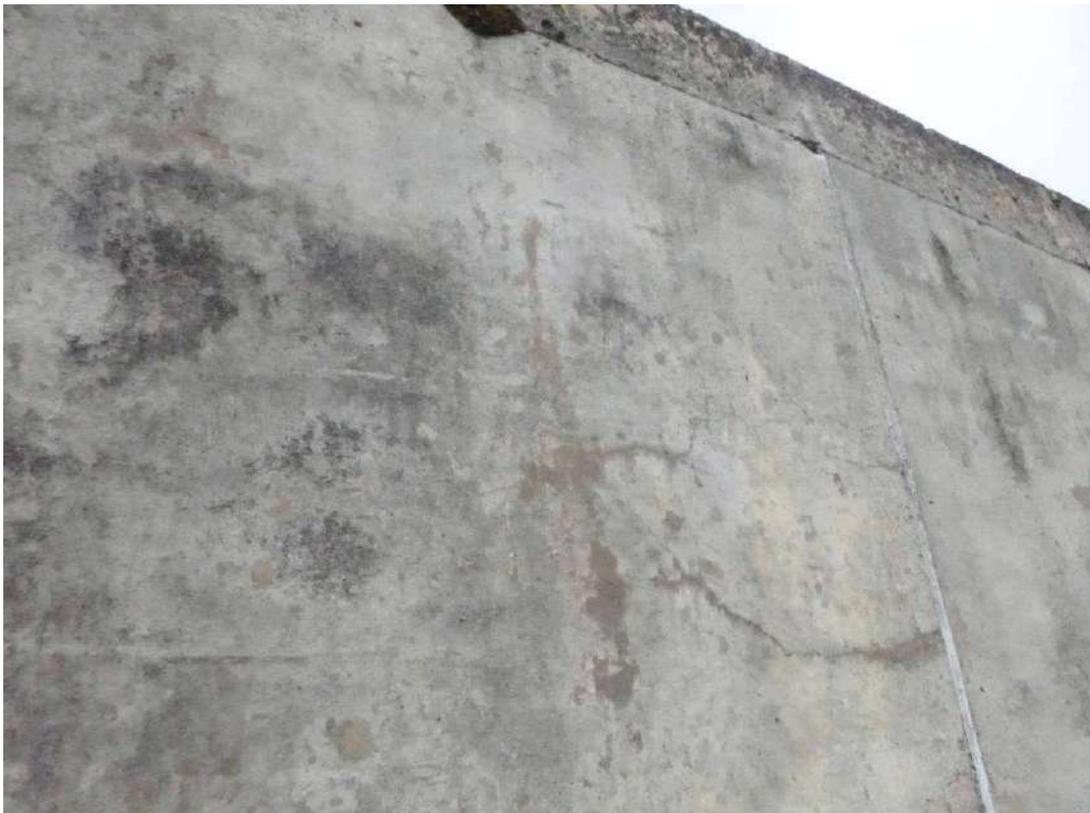
Figure 45 : Microfissure, traces d'humidité.

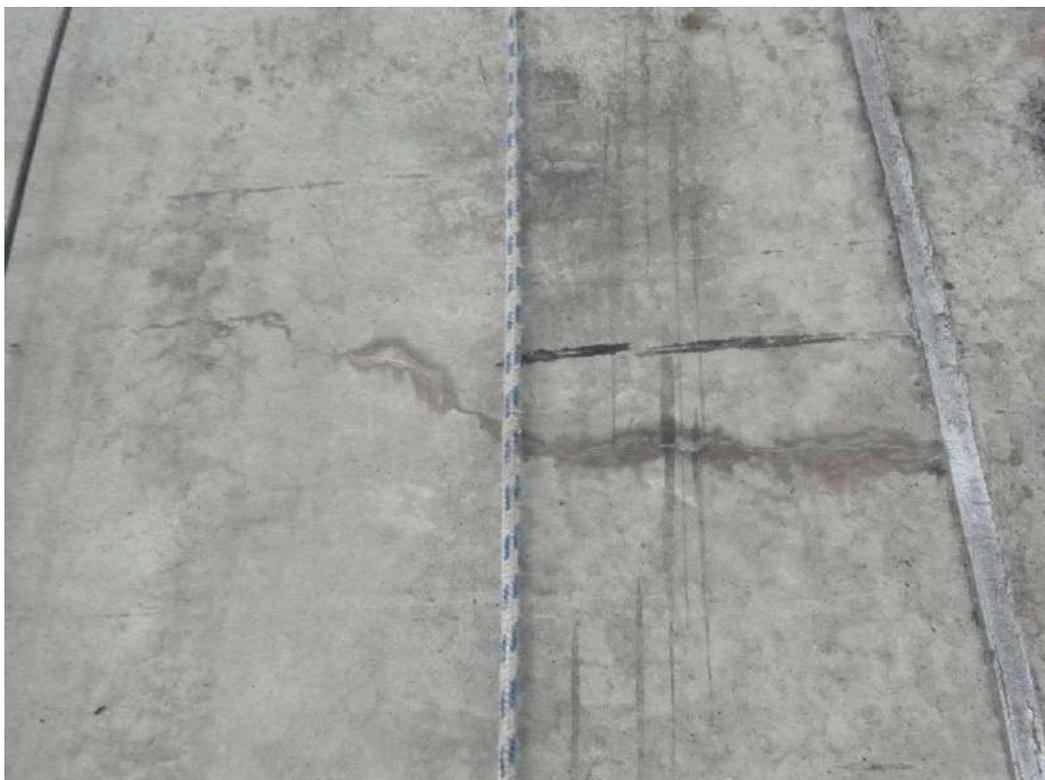
Figure 46 : Microfissure présentant des traces de calcite active.

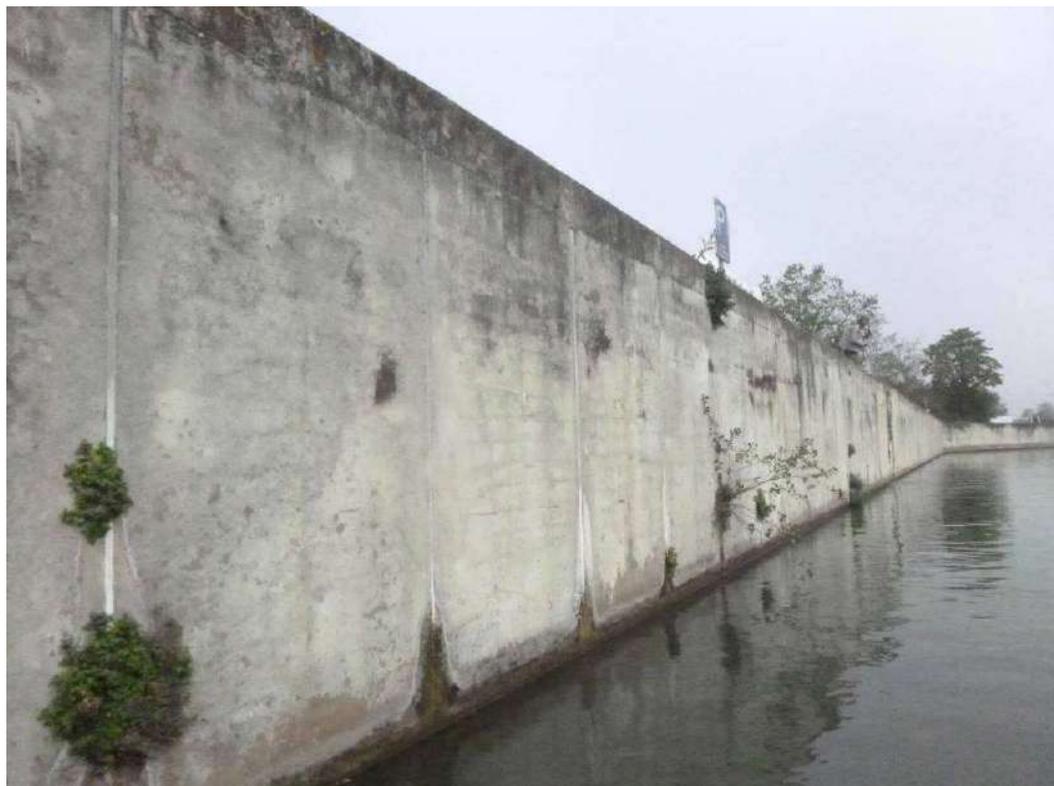
Figure 47 : Vue vers le nord, présence de végétation et d'humidité le long du joint entre panneaux.

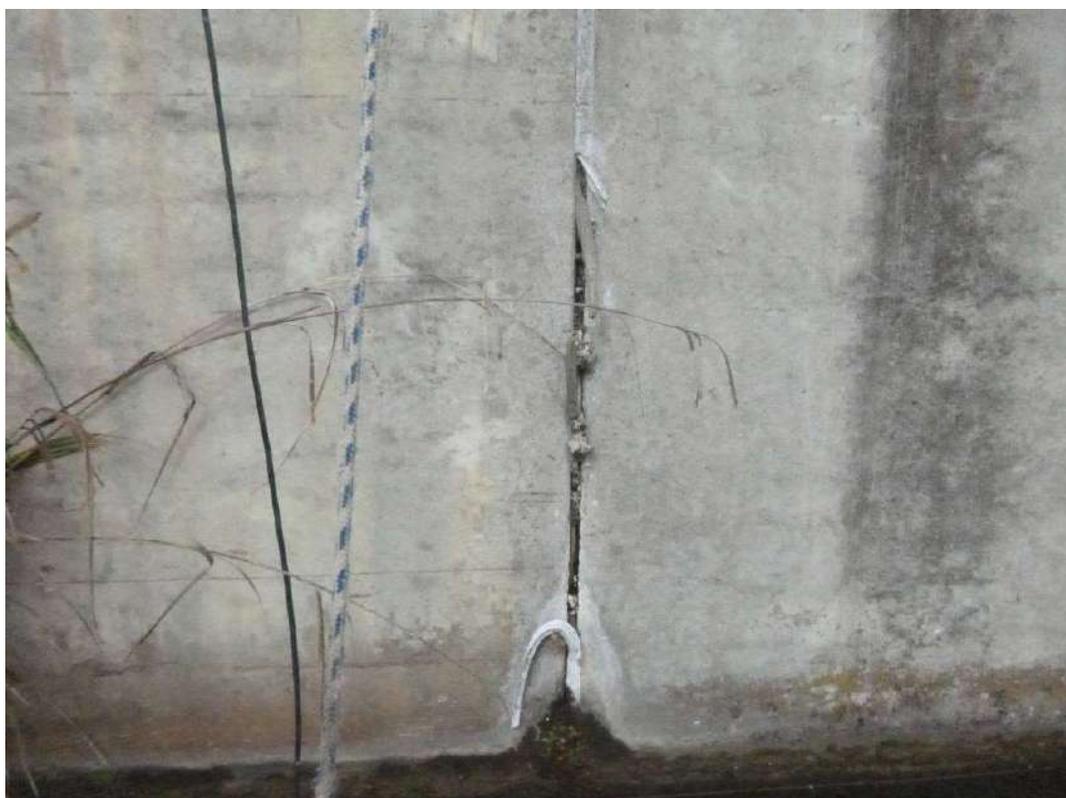
Figure 48 : Usure avancée du joint entre panneaux.

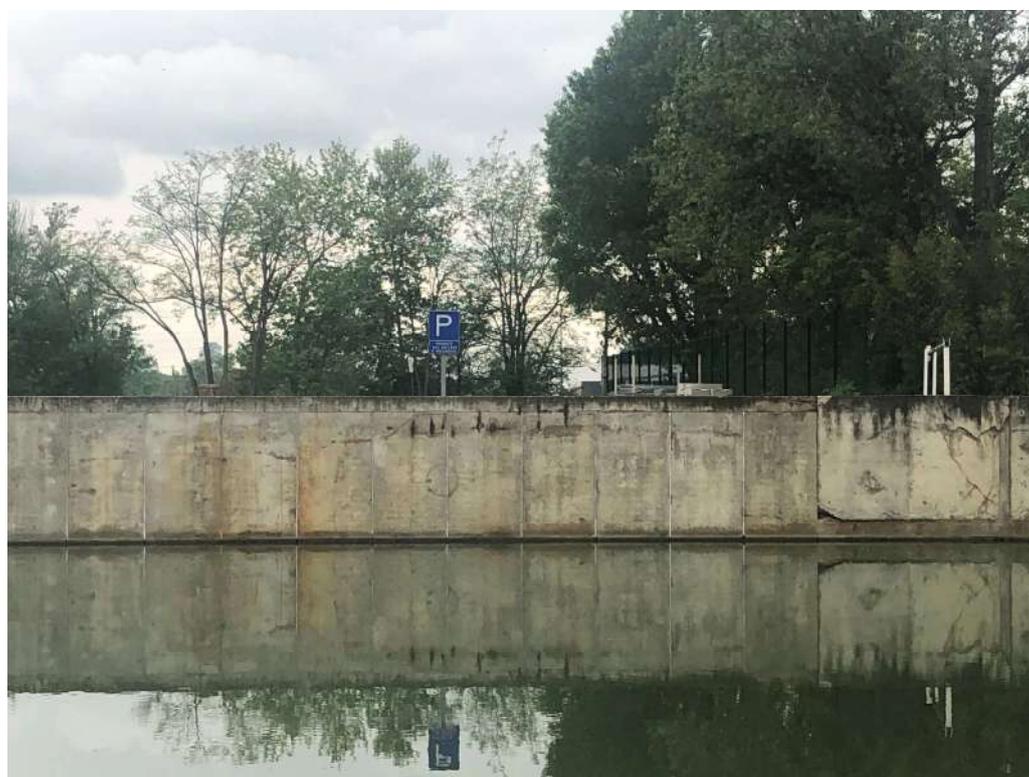
Figure 50 : Vue de la partie A (renseignée sur le plan d'implantation des désordres) du mur de soutènement – Présence d'un panneau de signalisation

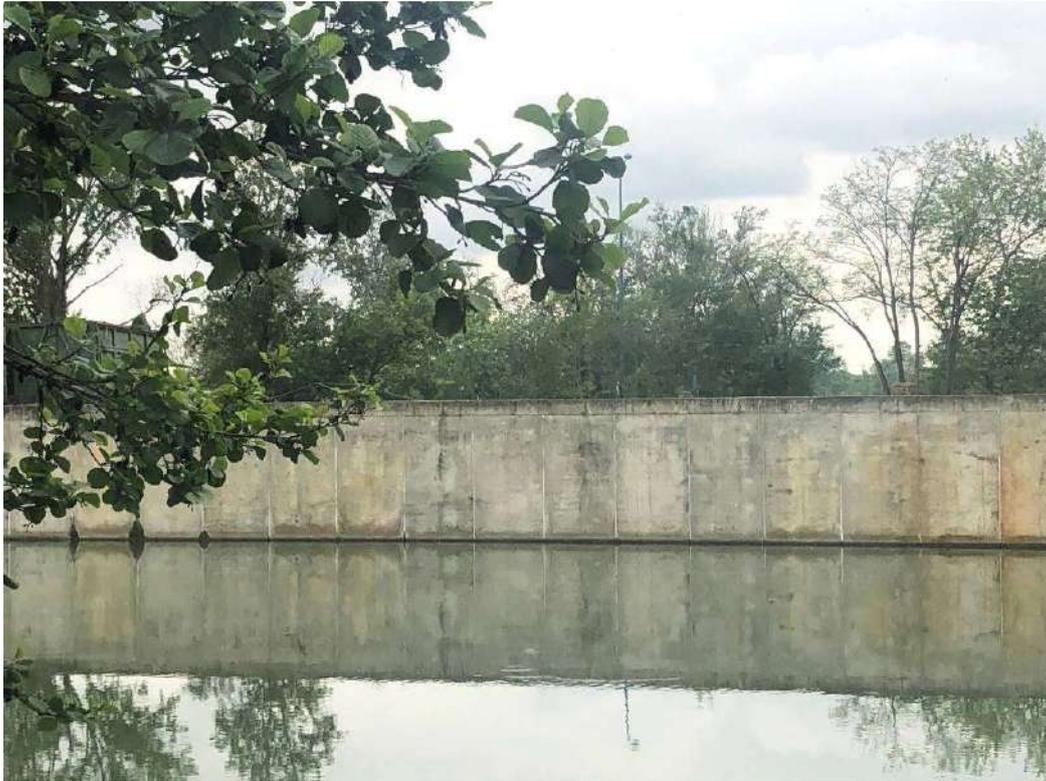
Figure 51 : Vue de la partie B (renseignée sur le plan d'implantation des désordres) du mur de soutènement.

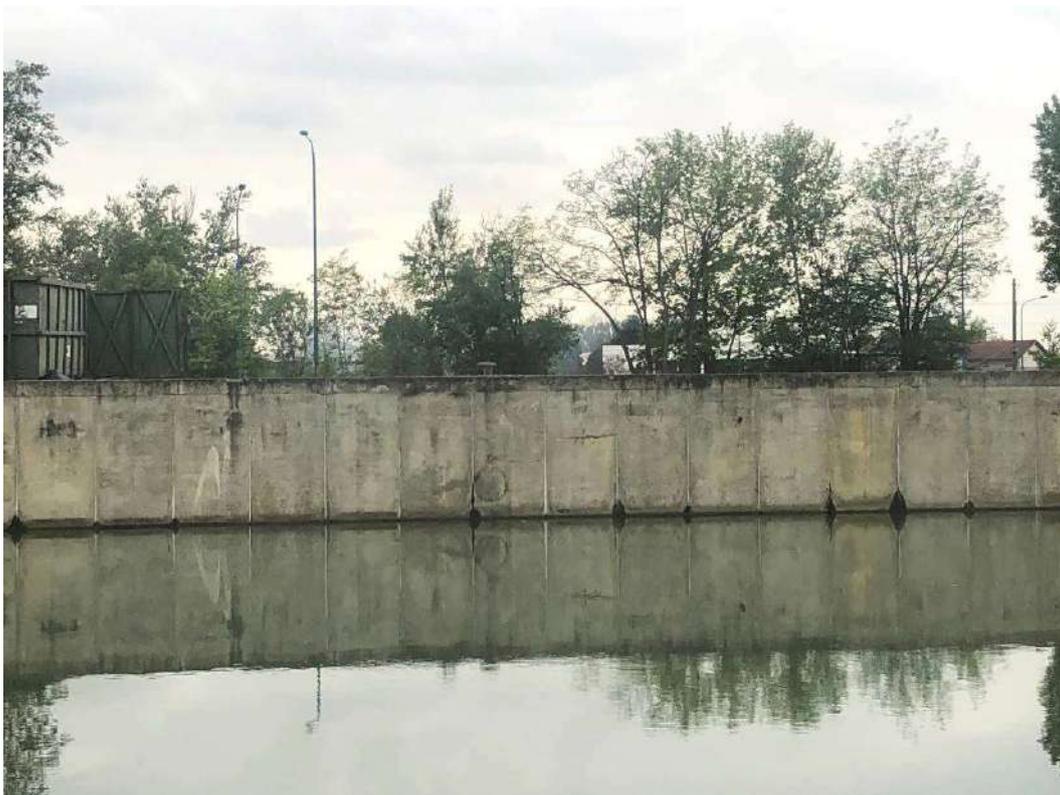
Figure 52 : Vue de la partie C (renseignée sur le plan d'implantation des désordres) du mur de soutènement, présence d'humidité le long du joint de dilatation.

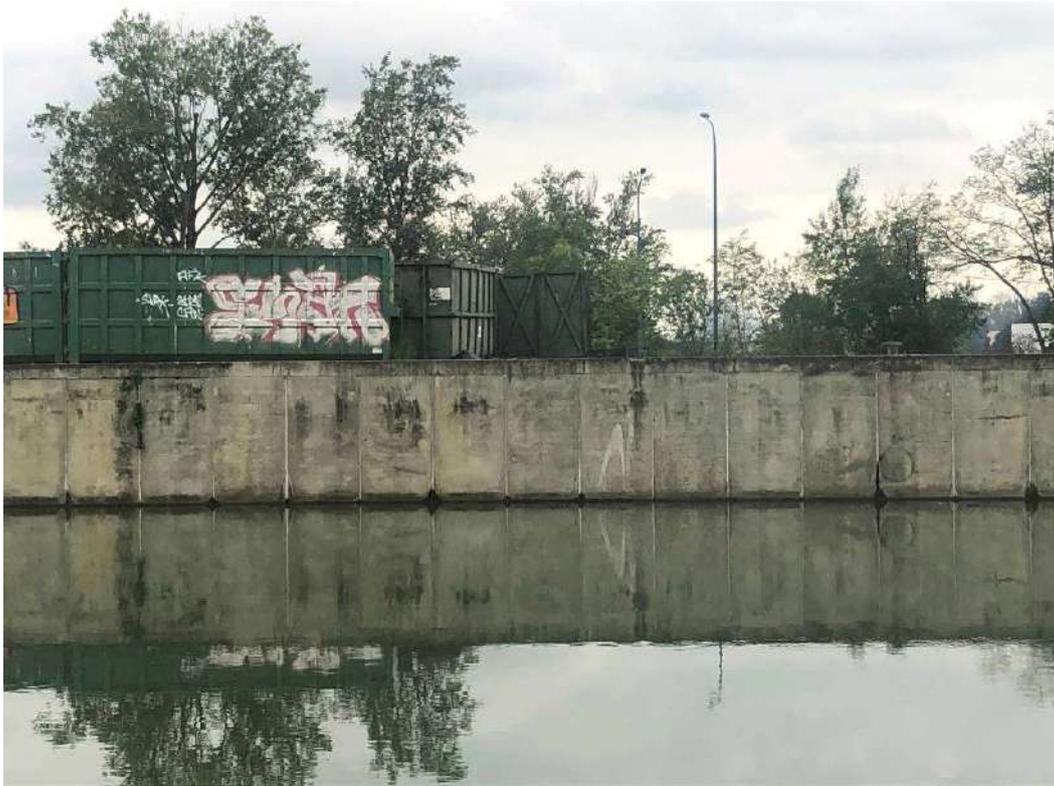
Figure 53 : Vue de la partie D (renseignée sur le plan d'implantation des désordres) du mur de soutènement.

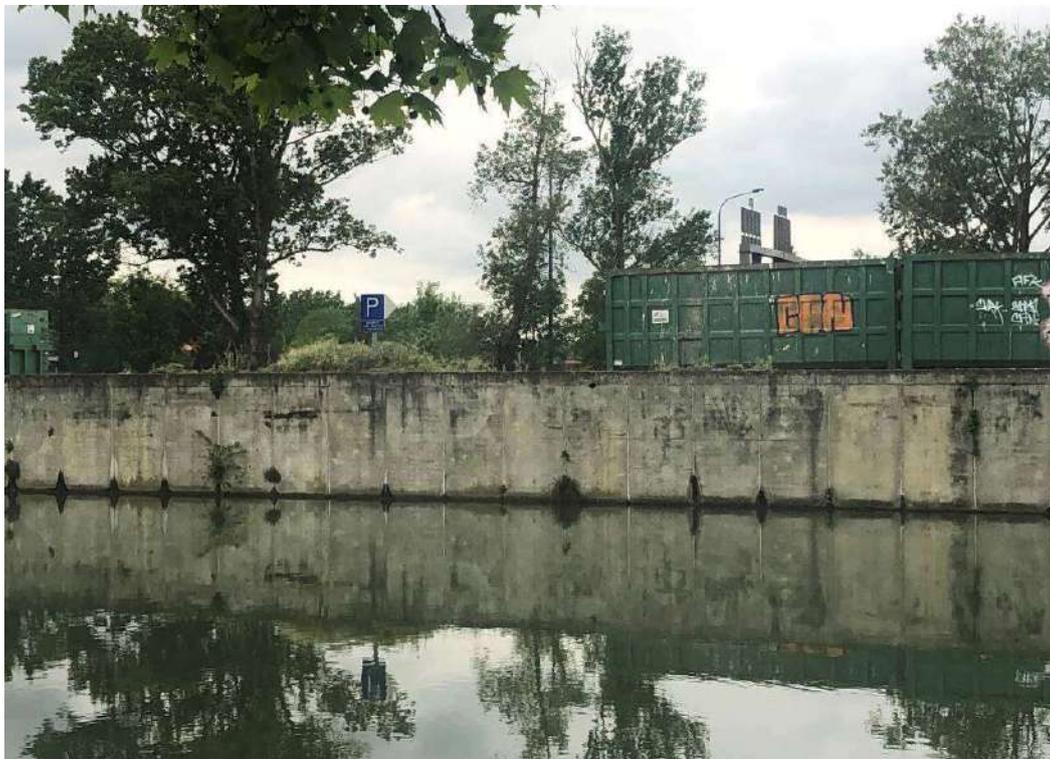
Figure 54 : Vue de la partie E (renseignée sur le plan d'implantation des désordres) du mur de soutènement, présence d'humidité et de végétation le long des joints de dilatation. – Présence d'un panneau de signalisation

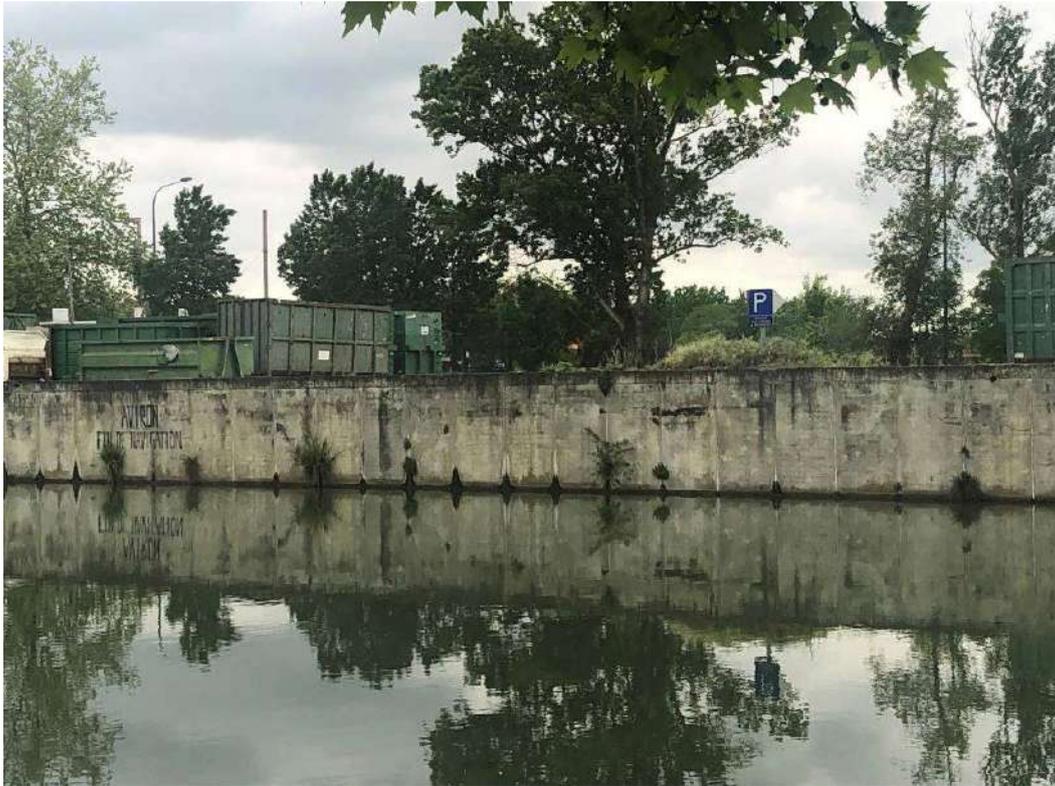
Figure 55 : Vue de la partie F (renseignée sur le plan d'implantation des désordres) du mur de soutènement, présence d'humidité et de végétation le long des joints de dilatation.

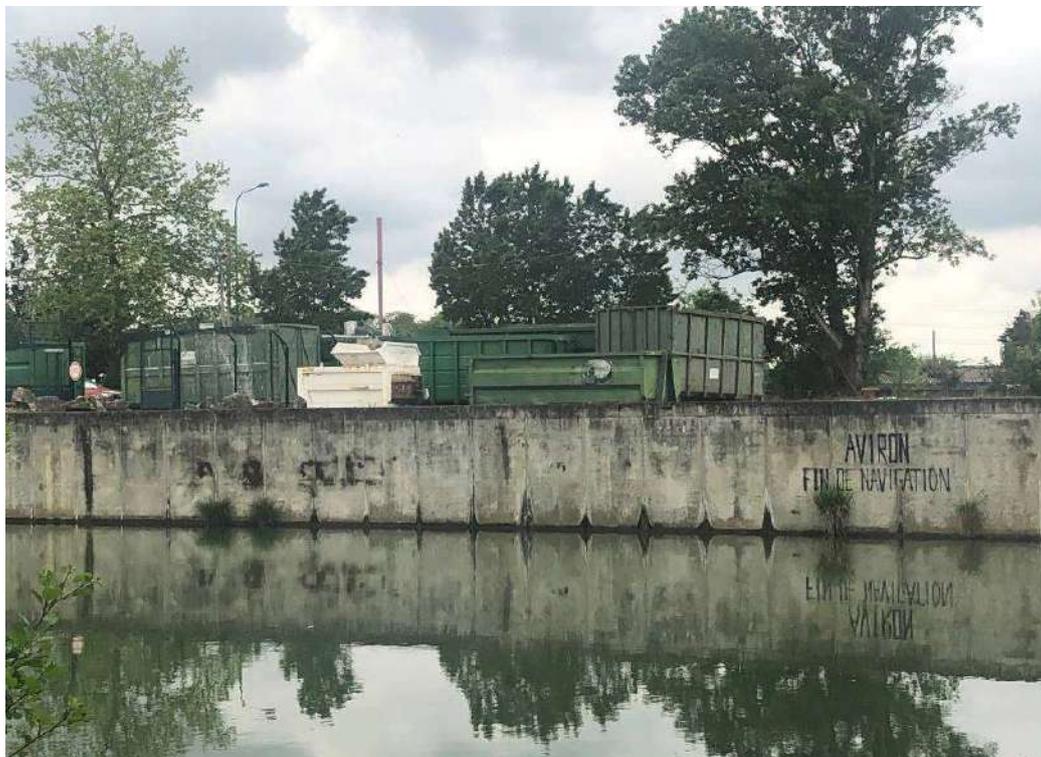
Figure 56 : Vue des parties G et H (renseignées sur le plan d'implantation des désordres) du mur de soutènement, présence d'humidité et de végétation le long des joints de dilatation. – Présence de l'indication « Aviron fin de navigation » sur les éléments de voile.
