COMPTE RENDU DESCRIPTIF STRUCTURE

BATIMENT VNF 1200 Quai Marcel Dassault, 92210 Saint-Cloud

DOC	Indice	Date	Remarques
NDC001	A	20/09/2024	Première diffusion

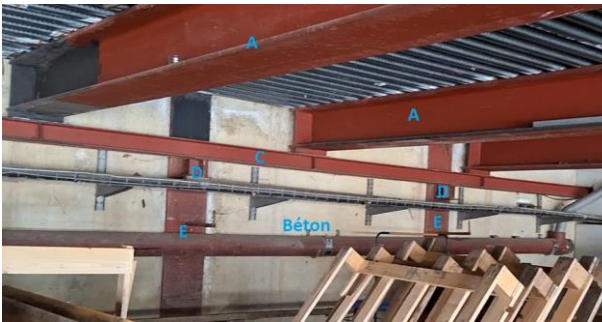
<p>Poteau de rive dans le sous-sol, mais non appuyé sur pieu (petite zone de porte à faux). En zone 3</p>  
<p>Zone 2 PH ssol</p>

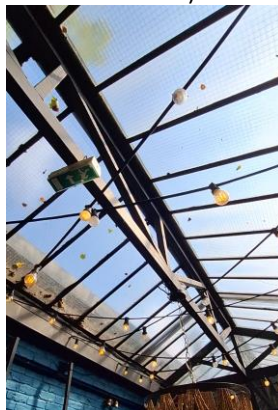
Couverture verre/métal au droit de l'entrée (possible infiltration d'eau)

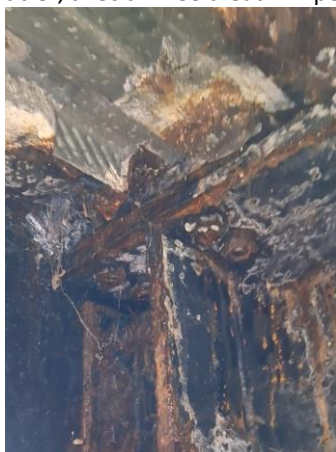
Corrosion très importante assemblage, ossature et bac acier, avec arrivée d'eaux importante.

Réparer et/ou remplacer les éléments de charpente métallique corrodés, après avoir vérifié leur dimensionnement. Appliquer des revêtements protecteurs pour prévenir la corrosion future. Ceci peut impliquer un impact de réparation structurel important.

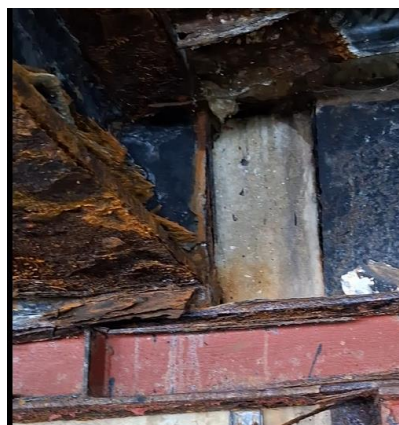
Corrosion très importante assemblage, ossature et bac acier, avec arrivée d'eaux importante.

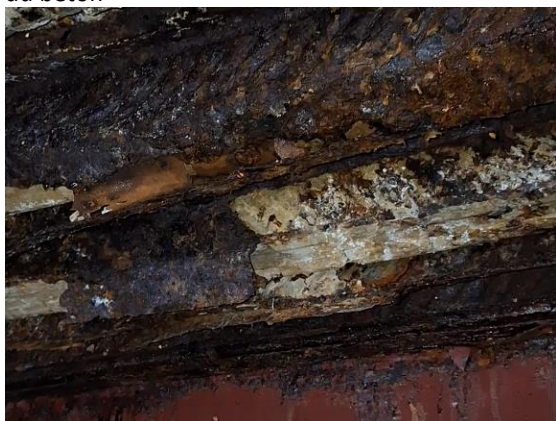
Perte totale de la section du bac acier avec apparition du béton

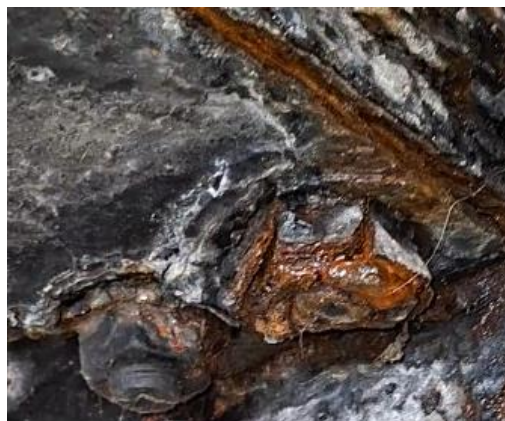
Perte section boulon par corrosion

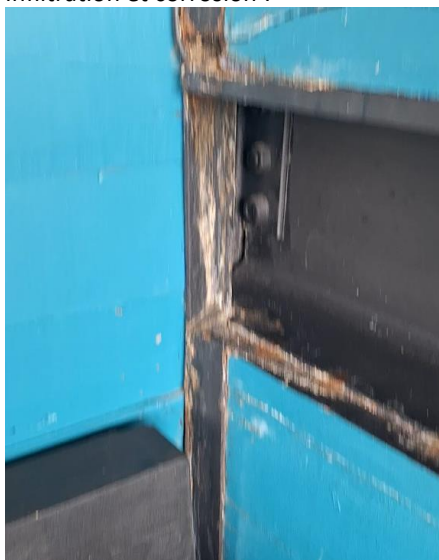
Infiltration et corrosion :

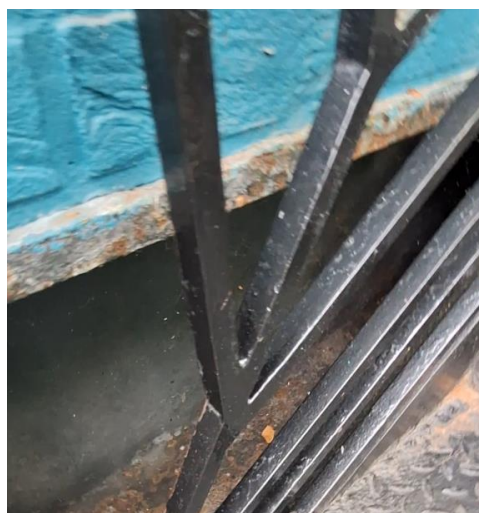
Corrosion :

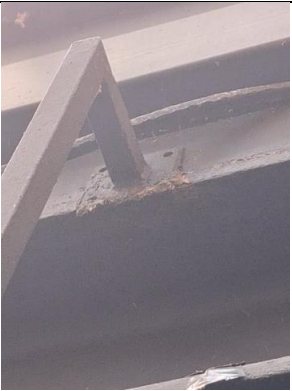
Corrosion suite à probable infiltration :

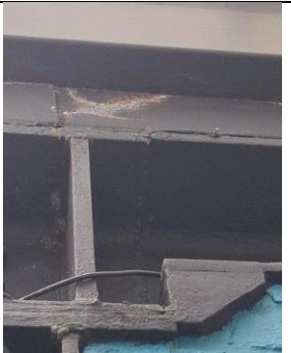
Corrosion suite à probable infiltration :

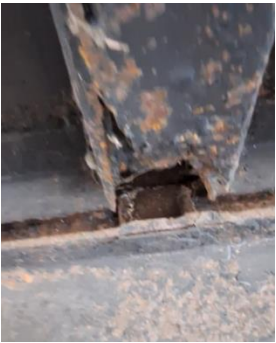
<p>Perte de section ossature par corrosion :</p>

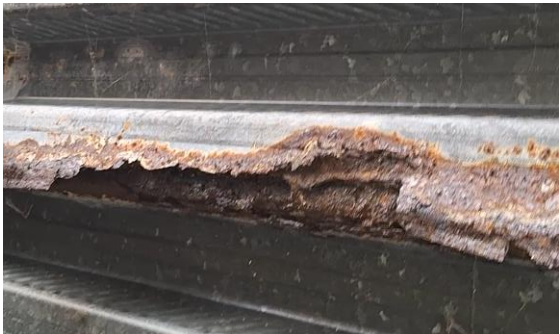
<p>Perte totale section bac acier :</p>

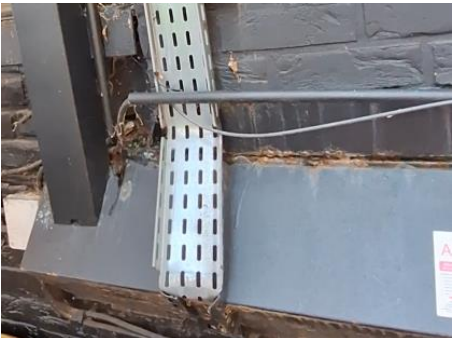
<p>Corrosion en extérieur</p>

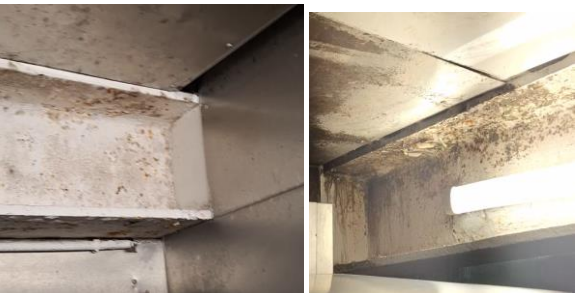
<p>Corrosion ossature</p>

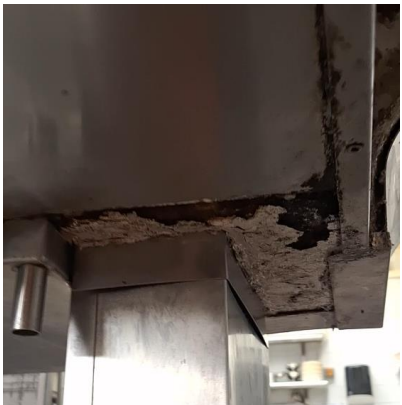
<p>Corrosion ossature</p>

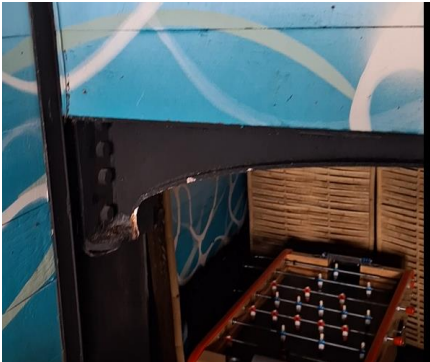
<p>Corrosion poutre de rive intérieur zone 1 ssol sanitaire vestiaire cuisine</p>

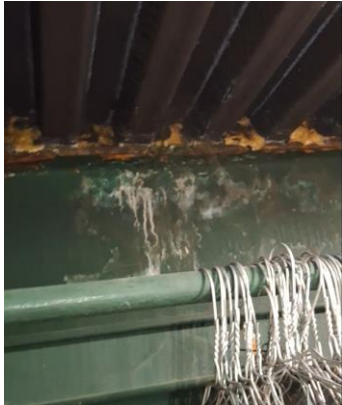
<p>Infiltration ayant induit corrosion :</p>

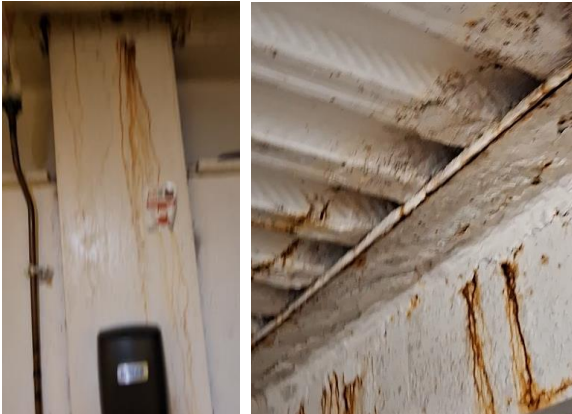
<p>Corrosion avec coulure de rouille:</p>

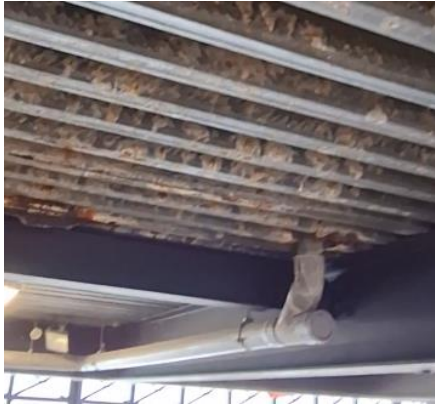
<p>Corrosion bac acier :</p>

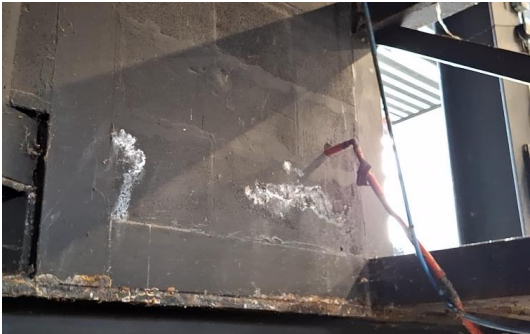
<p>Infiltration dans maçonnerie :</p>

Beaucoup d'infiltration ou de traces d'infiltrations. Sur cet ouvrage l'étanchéité est à traiter, et cette étanchéité est liée à la structure. A titre non limitatif : étanchéité de parking à revoir, de couverture, bac acier, planchers, assemblages, éléments verriers, jonctions, pénétration réseaux etc.. Ces réparations peuvent entraîner des travaux conséquents.

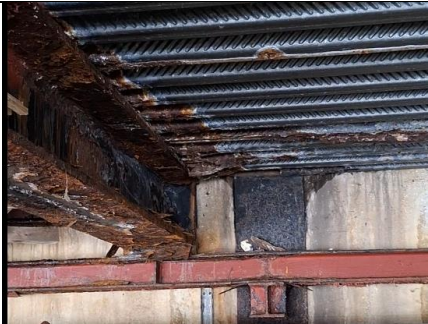
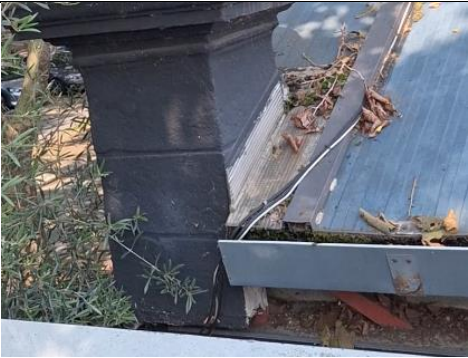
<p>Arrivée d'eau importante, avec perte de section totale et partielle de bac acier</p>	<p>Etanchéité défectueuse</p>

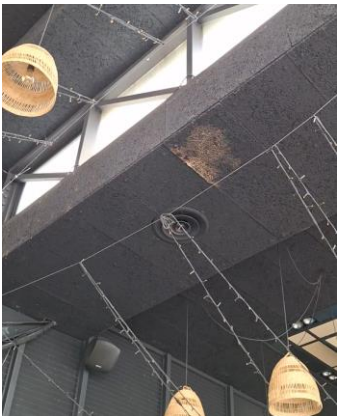
<p>Infiltration d'eau :</p>

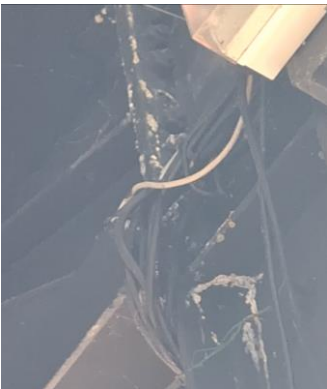
<p>Infiltration d'eau et corrosion :</p>

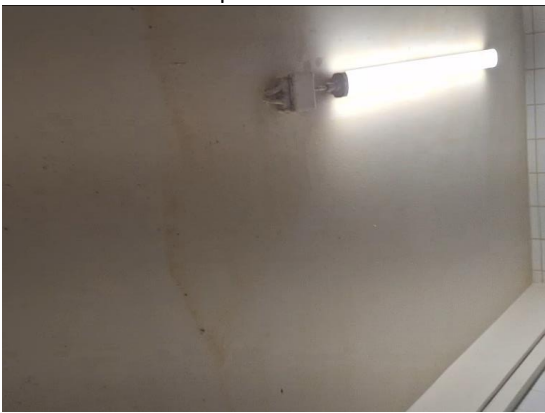
<p>Traces d'infiltration plafond cuisine :</p>

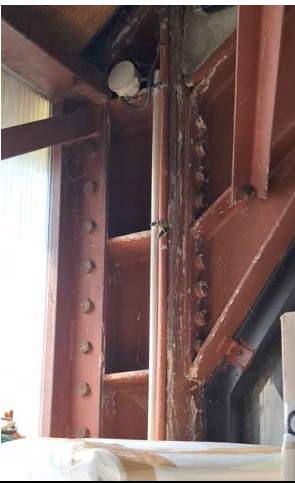
<p>Infiltration et corrosion :</p>

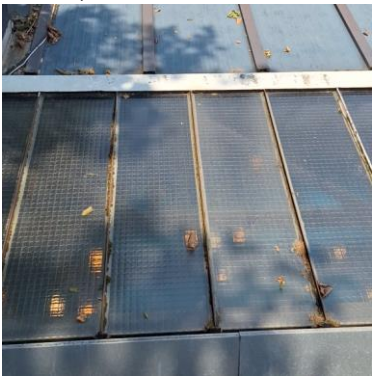
<p>Toiture, couverture et étanchéité dégradée</p>

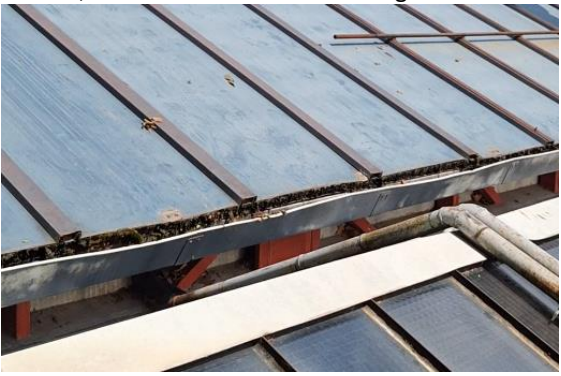
<p>Toiture, couverture et étanchéité dégradée</p>

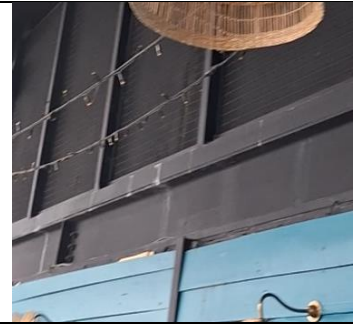
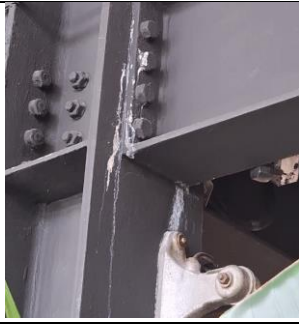
<p>Traces d'infiltration d'eau :</p>	<p>Traces infiltration d'eau</p>

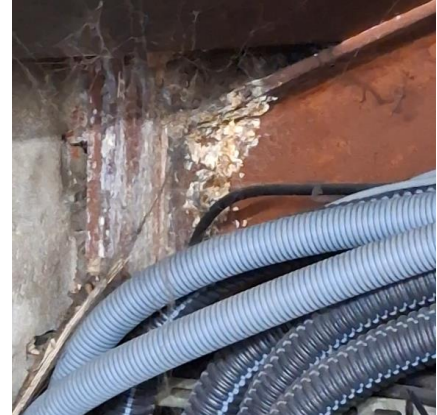
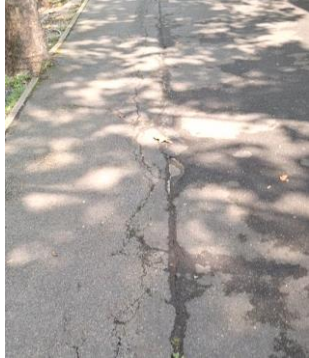
Infiltration angle portique et corrosion :	Etanchéité couverture zone du bâtiment sous trottoir (voirie), visible et dégradée :

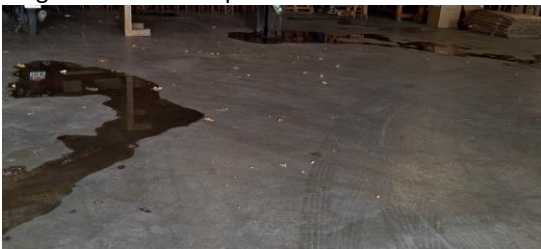
<p>Stagnation d'eau en plancher bas.</p>

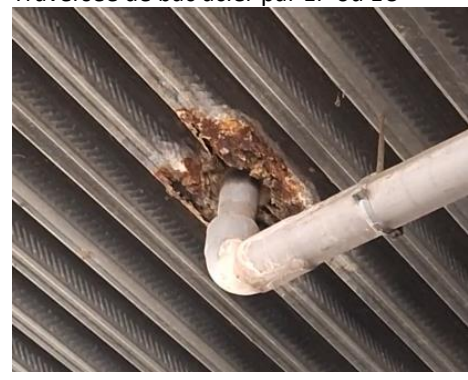
<p>Traversée de bac acier par EP ou EU</p>

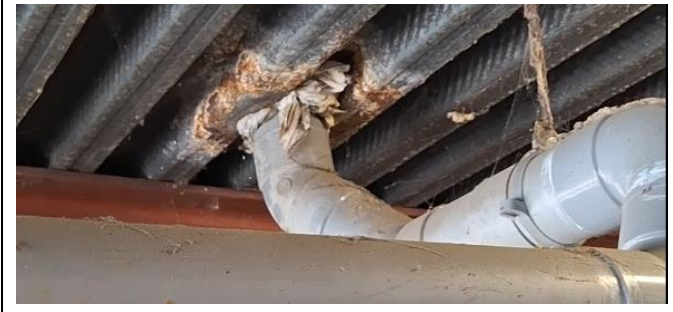
<p>Traversée de bac acier par EP ou EU</p>

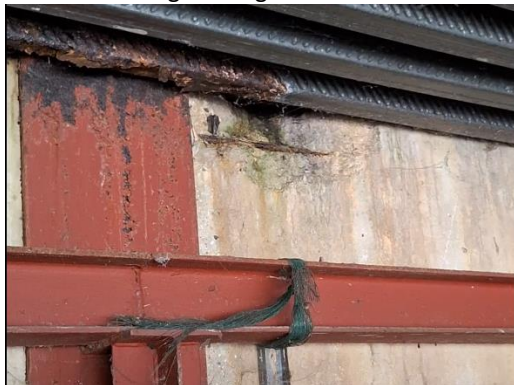
Perte d'enrobage et dégradation des aciers à béton

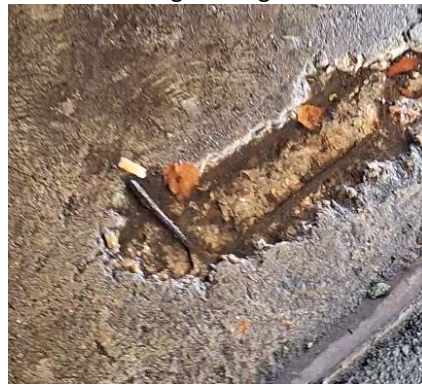
Perte d'enrobage et dégradation des aciers à béton

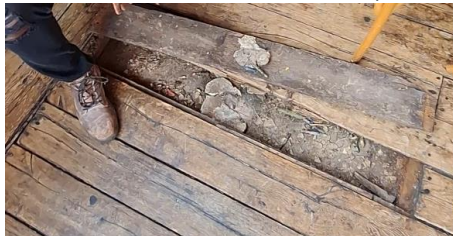
Arase sup de la dalle basse RDC, et sous face parquet (nombreux détrit, parquet désolidarisé, arase sup dalle non clairement identifiable...). Bois dégradé

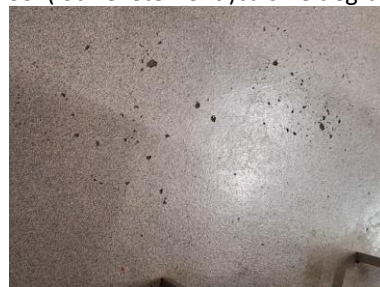
Sol (ou revêtement)cuisine dégradé :

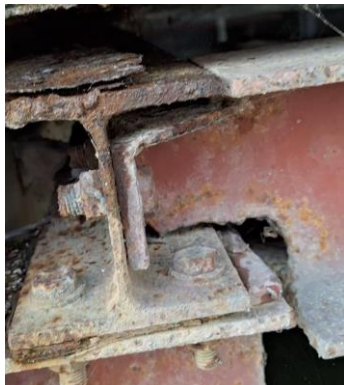
Charpente et assemblages déformés, dégradés, corrodés :

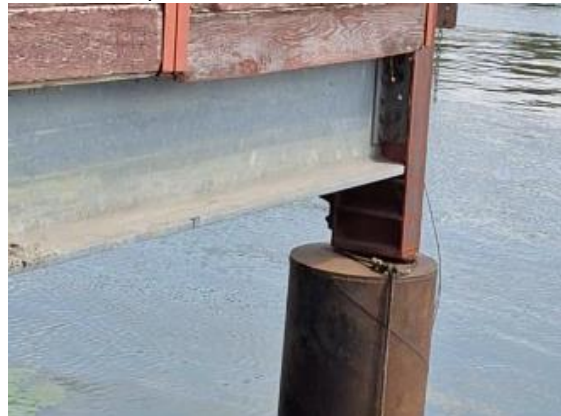
Boulon manquant :

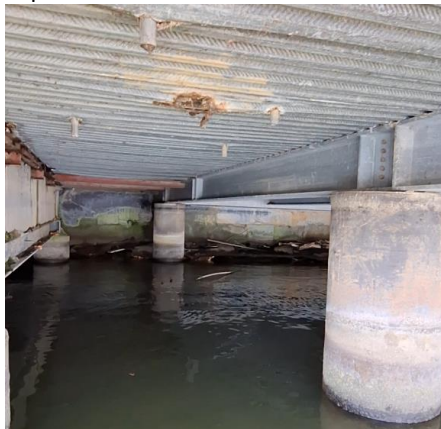
Corrosion et déformation en sous face du plancher le plus bas :

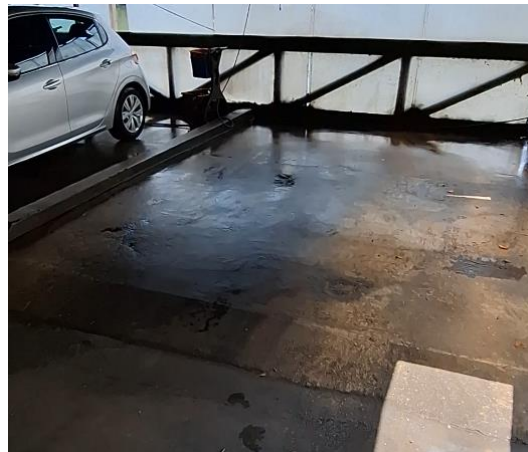
Surcharge à vérifier et gestion des évacuations d'eau à revoir.

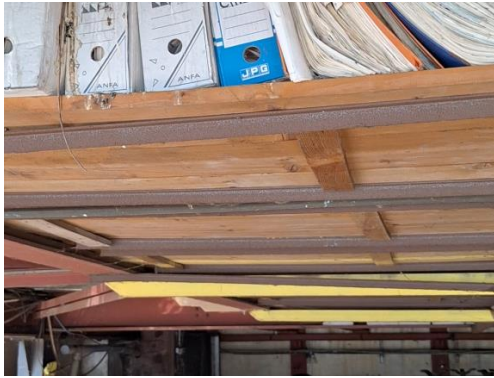
Déformation, excessive du bois.

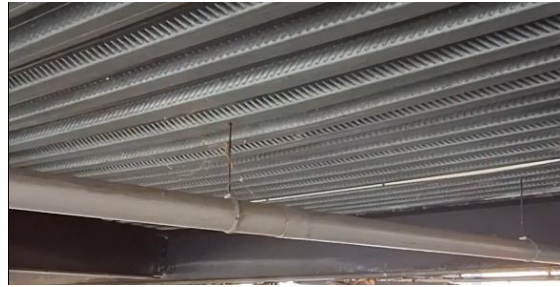
Déformation excessive de structure (ici bac acier.)
