# LE GALION

AVIS SUR L'ETAT DE LA BARGE

Immatriculé P 15 476

Établissement flottant

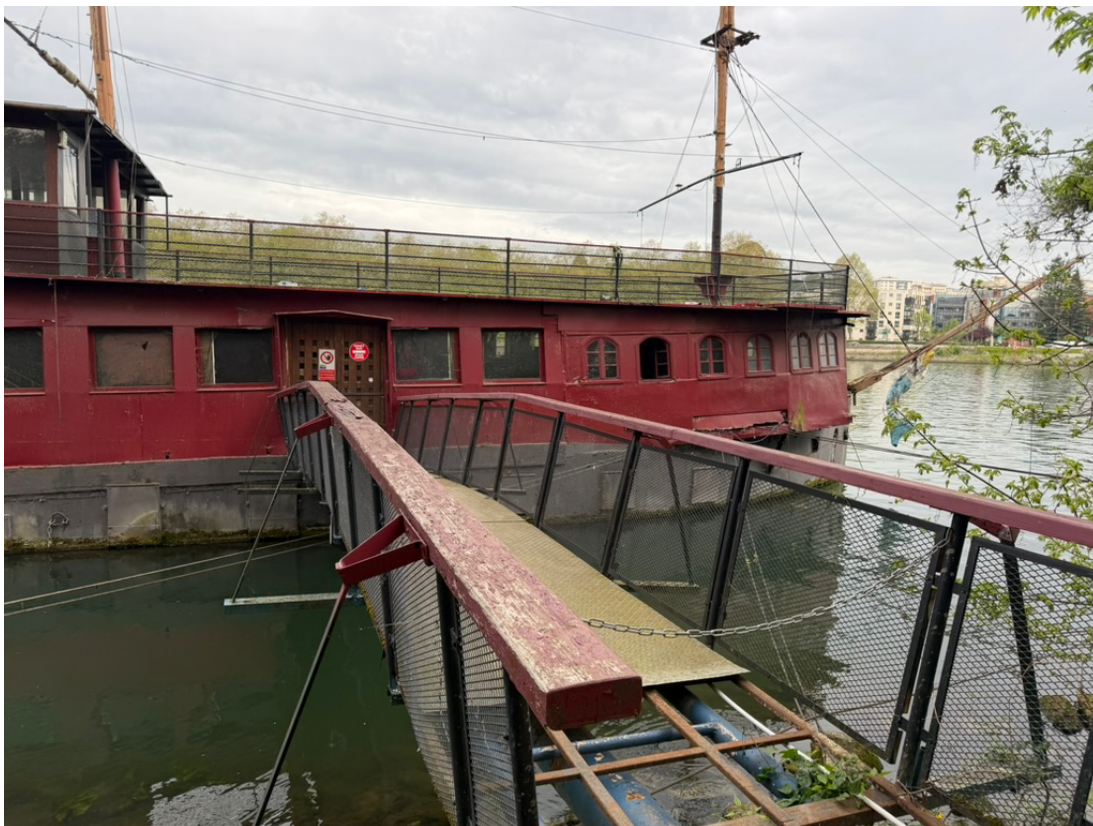
L'amarrage est assuré par 2 passerelles formant équouarts

Hauteur d'eau sous la barge Coté Quai 1.20 m Coté berge 5.00 m

Visibilité 2 50 m Courant 0,75 m/seconde

Reprendre les amarrages : soit mettre en œuvre des équouarts ou des Ducs d'Albe  
préalablement faire réaliser des notes de calculs

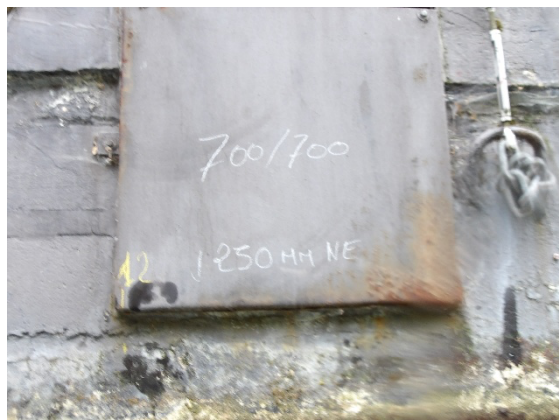
6 tapes de 700 X 700 étanches ayant des hauteurs de la partie basse par rapport au N E allant de 110 mm à 300 mm

Condamner les sorties positionnées à moins de 300 mm du N E

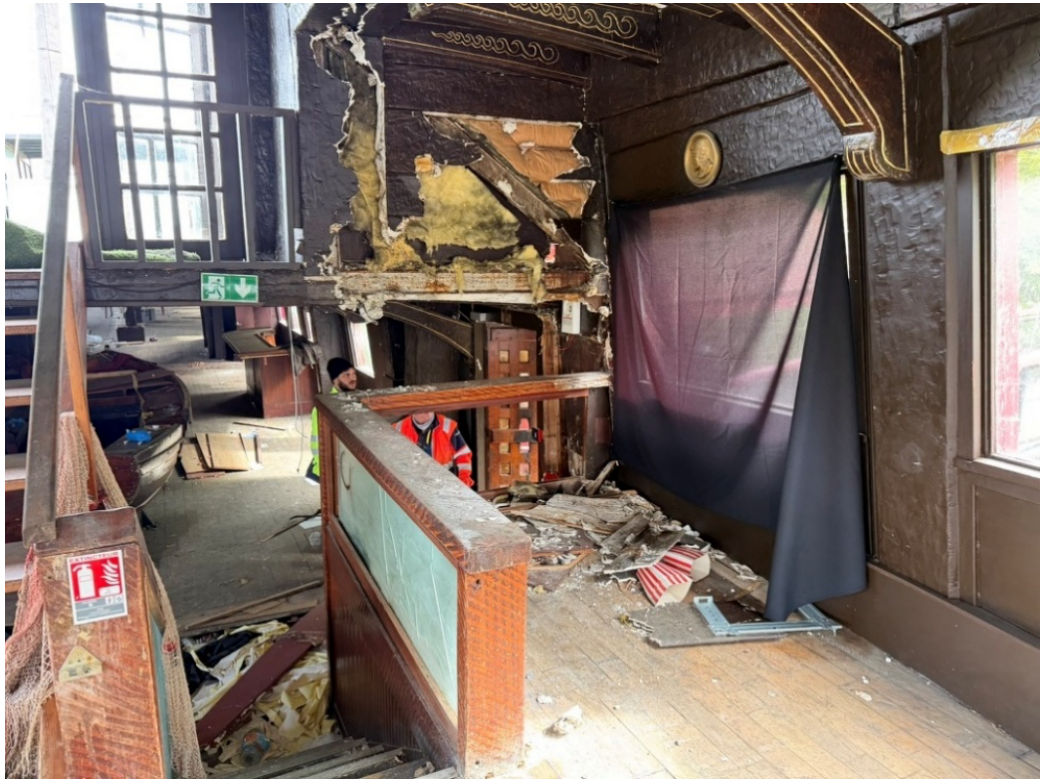
La totalité des aménagements intérieurs et extérieurs ont été vandalisés, les éléments de sécurité pompes d'assèchement détecteurs de présence d'eau extincteurs et réseaux d'alimentation électrique ont été ou volés ou détruits

Déposer l'intégralité des superstructures créées lors de l'aménagement en restaurant

Déposer la totalité des aménagements intérieurs

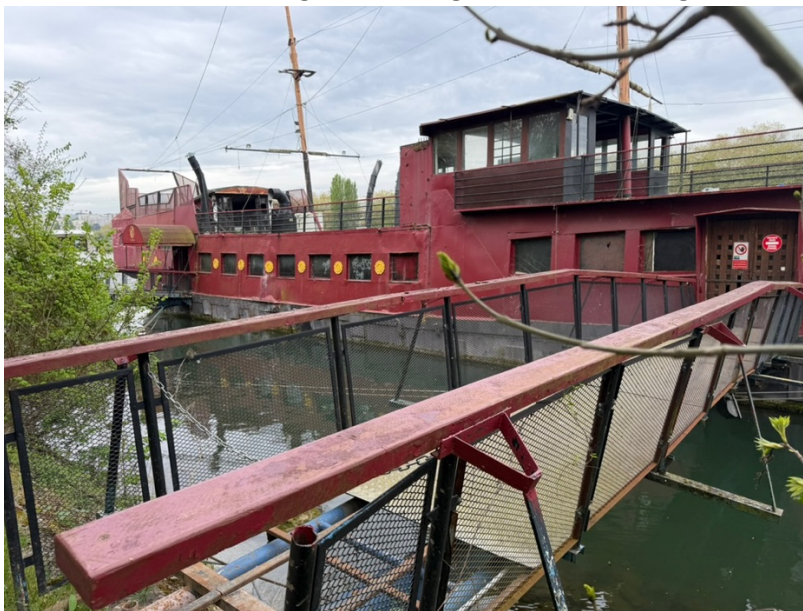
En extérieur les aménagements et gréments sont fragilisés
