Rapport N°: 003790/6177339-7

DIAGNOSTIC ETAT DE CONSERVATION DE DIVERS SITES (DIAGNOSTIC STRUCTURE)

Site : Maison éclusière N°29

67700 SAVERNE

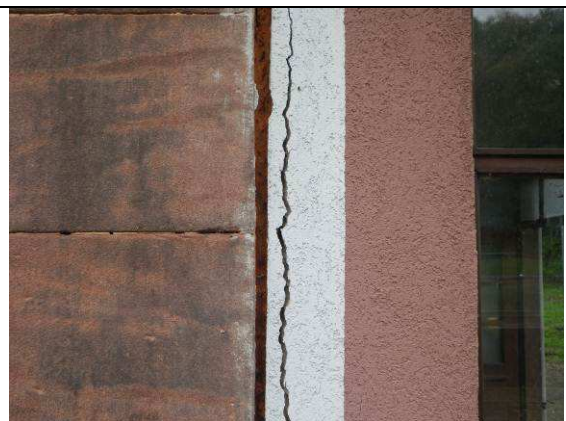
Localisation : entre maison et extension

Fissures importantes

L'affaissement différentiel des fondations a provoqué d'importantes fissures qu'il convient de réparer sans solidarisation. Pose de joints coulissants nécessaire.

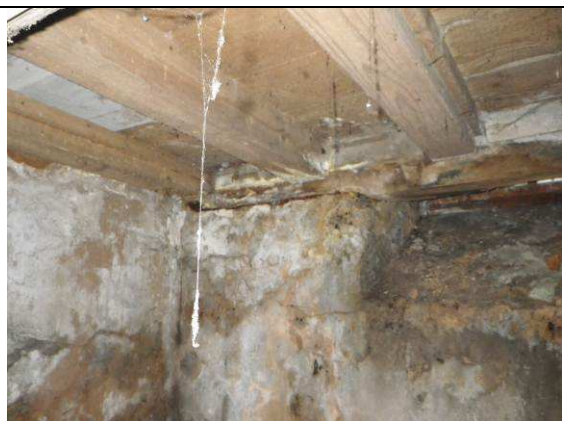
Localisation : cave

Poutre horizontale dégradée

Réaliser un drain périphérique en urgence afin de stopper la dégradation de cette poutre qui remplit encore son office

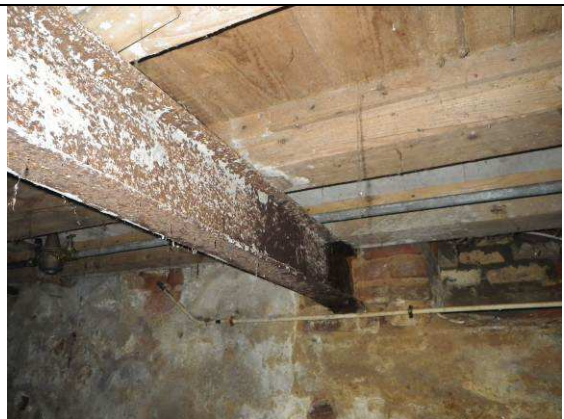
Localisation : cave

Poutre métallique dégradée

Remplacer en urgence cette poutre avant affaissement du plancher

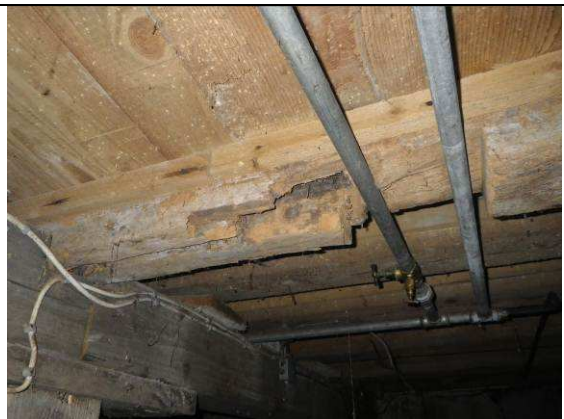
Localisation : cave

Poutre bois dégradée

Remplacer en urgence cette section de poutre avant affaissement du plancher

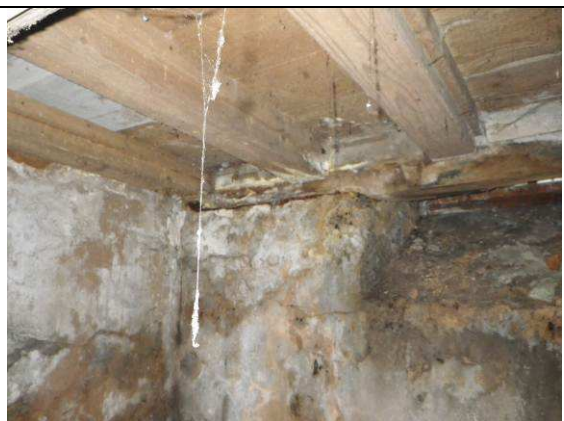
Localisation : cave

Eléments de plancher dégradés

Réaliser un drain périphérique afin de contrer le pourrissement des boiseries

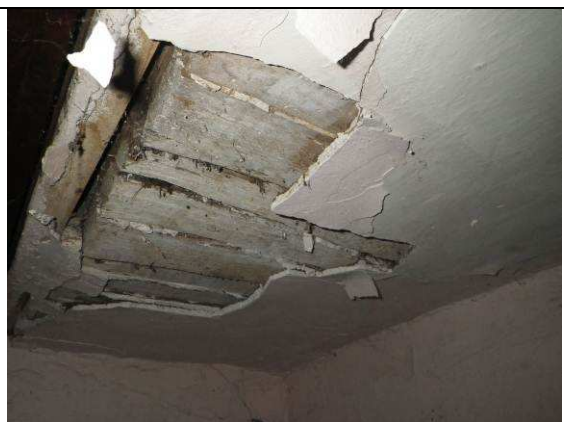
Localisation : entre RDC et étage

Sous-face de plancher dégradée

La sous-face du plancher est à déposer afin de déterminer le niveau de dégradation de celui-ci

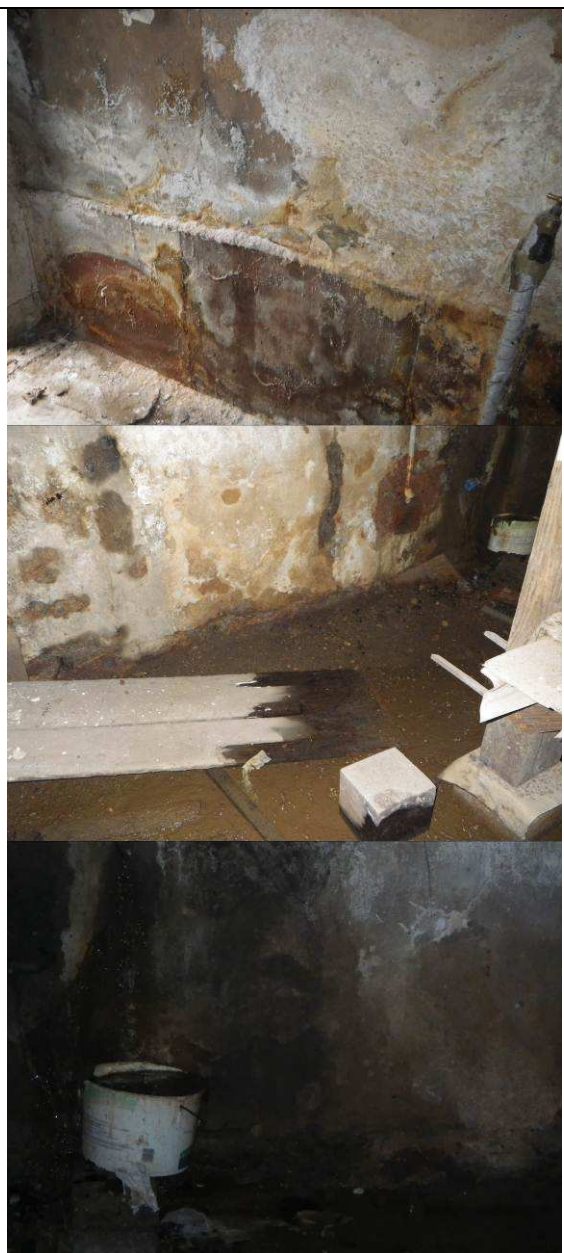
Localisation : cave

**Remontées d'humidité très importantes
(écoulement permanent)**

Le pourtour de la maison est sujet à d'importants mouvements d'eau. Drainage périphérique extérieur et pompe de relevage indispensables. Cependant, il est probable que la pompe fonctionnerait jour et nuit.

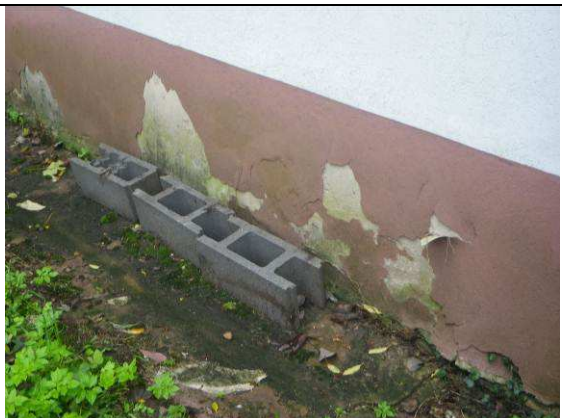
Localisation : sous toiture dépourvue de gouttière

RPE dégradé

L'absence de gouttière a dégradé le revêtement plastique épais qui se décolle

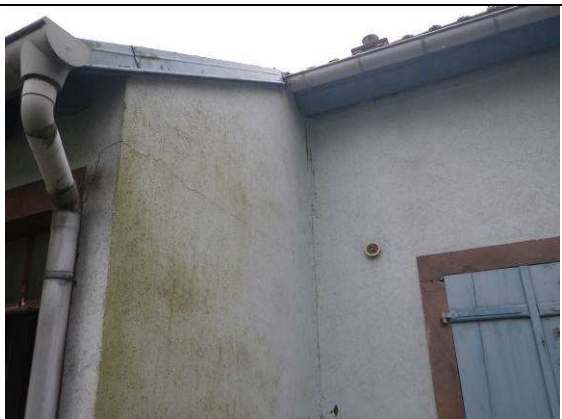
Localisation : jonction maison / extension

Enduit dégradé

L'enduit, en état relativement correct, est cependant dégradé au droit des fissures entre la maison et son extension. Reprises ponctuelles nécessaires. Pose d'un revêtement plastique épais conseillée.

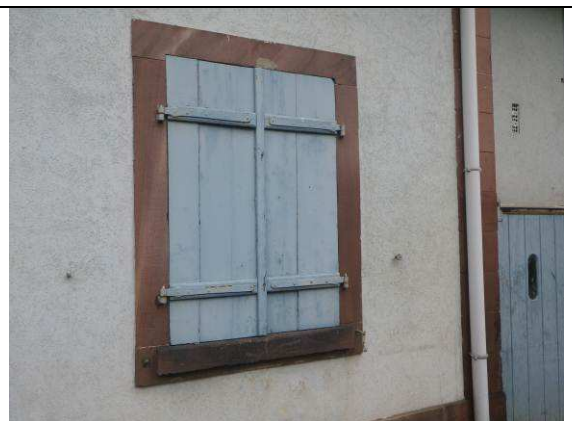
Localisation : façades

Volets bois dégradés

Les volets sont à remplacer

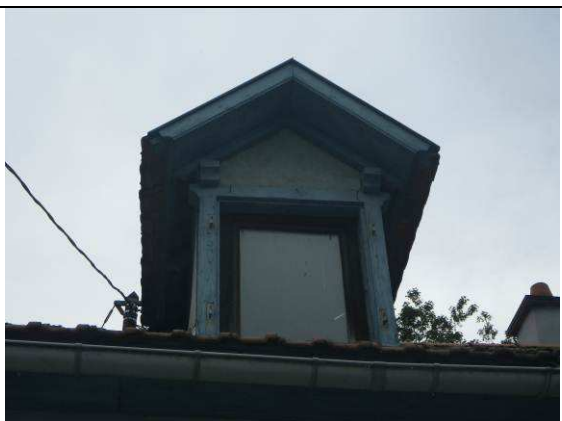
Localisation : façades

Fenêtres dégradées

Remplacer les fenêtres et lasurer les structures de lucarnes

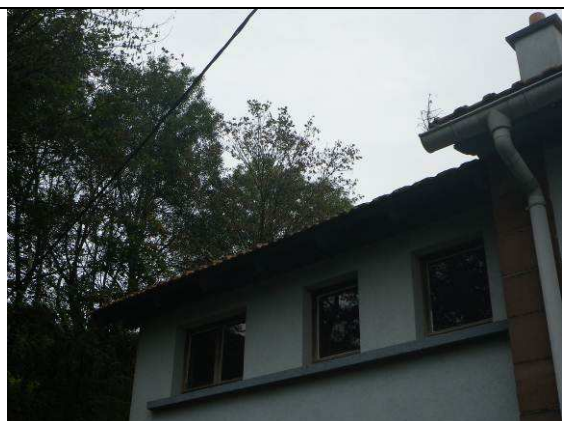
Localisation : toiture

Gouttières bouchées ou absentes

Déboucher les gouttières. Poser celles qui sont manquantes.

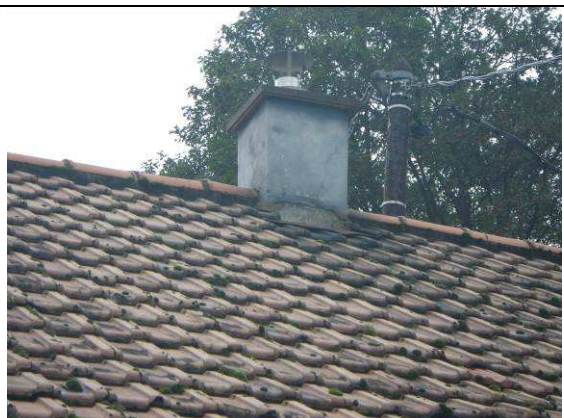
Localisation : toiture

Souches de cheminées dégradées

A refaire

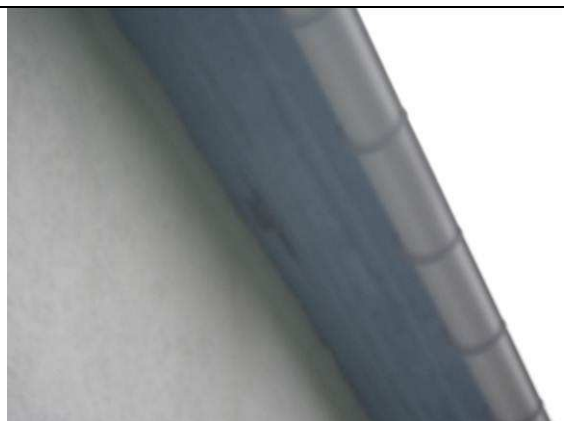
Localisation : rives

Cache-moineaux dégradés

A remplacer

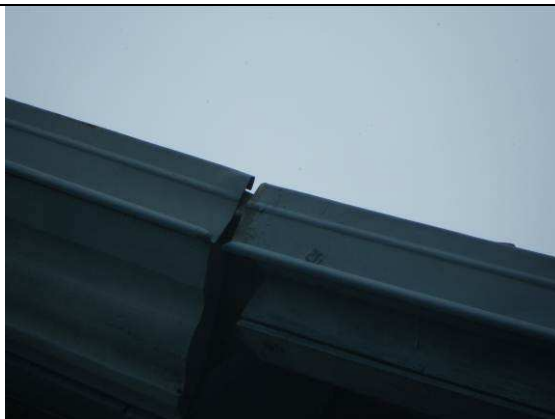
Localisation : rive

Une jonction de bandes de rives défectueuse

A refaire

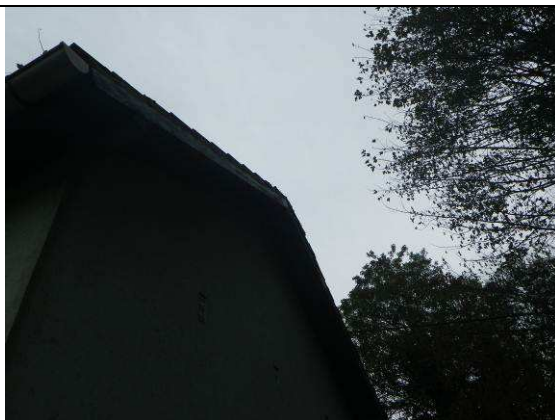
Localisation : rive

**Bandes de rive manquante**

A poser après remplacement des planches

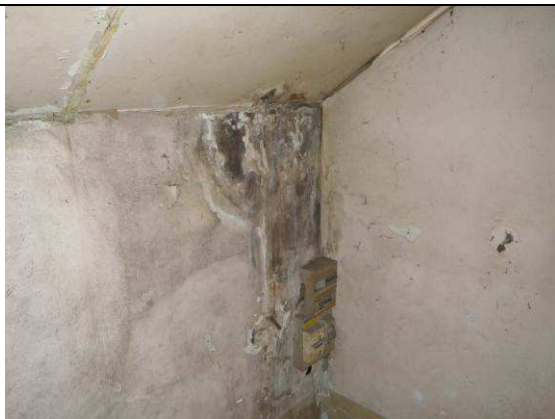
Localisation : toiture

**Couverture défectueuse**

La couverture présente des infiltrations importantes. A refaire.

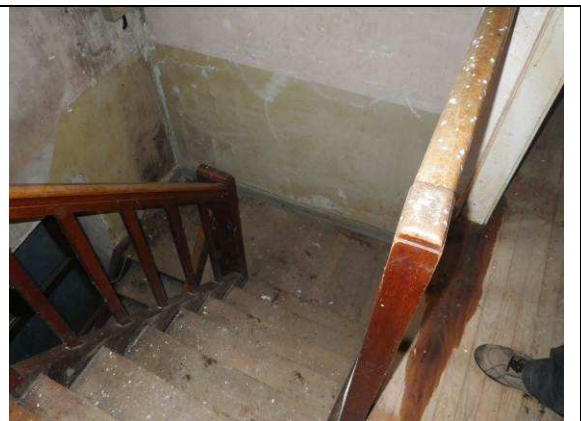
Localisation : haut escalier au premier étage

Balustrade instable

Renforcement nécessaire
