Cabinet SERVEX

Diagnostic Électrique

État du Clos et du Couvert

Nom du propriétaire : **SERVICE NAVIGATION DE LA SEINE**
Adresse du bien : Ecluse 10
Rue de la Roseraie
51100 REIMS

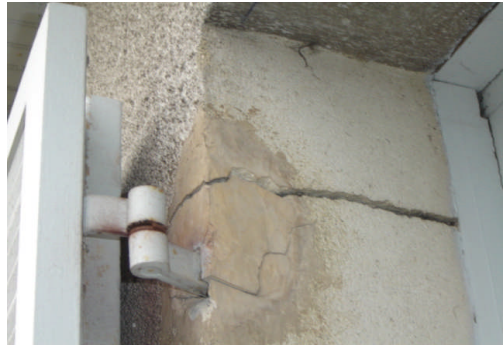
Adresse:		Ecluse 10 - Rue de la Roseraie					N° des PHOTOS
CP - Commune :		51100 - REIMS					
Subdivision:		CHALONS EN CHAMPAGNE			Occupant : Melle VALIVANOS Anaïs		
Description:		Maison M6 . . .					
NATURE	FONCTION	VERIFICATION	X S.O.	Défaut ponctuel	NON (manque anomalie)	OBSERVATIONS	
Gros-œuvre	Etanchéité du clos et du couvert	Toiture et Murs extérieurs assurent la protection contre les éléments extérieurs (eau et air)		X		Planche de rive en mauvais état, étanchéité toiture à revoir, fissure entre partie récente et ancienne, fissure sur mur palier 1 er étage et arrière maison	1 7 2 4
Gros-œuvre	Solidité, état, et sécurité du bâti	Fondations, murs, charpentes, et les matériaux les composant sont en bon état de solidité, de conservation, et satisfont aux conditions de sécurité physique des occupants	X				
Gros-œuvre	Remontées	Protection contre les remontées d'eau (humidité tellurique)	X				
Accès	Solidité, bon état	Escaliers, balcons, loggias,... sont en bon état de solidité et de conservation, sont conformes à leur usage, et ne présentent aucun danger pour les utilisateurs		X		Gonds volets séjour descèllés et fissure tableau	5

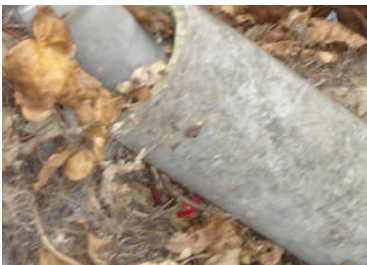
3

Toilettes t 18	N	N			Néant		
Garage 19	N	A	Conduit en amiante ciment (ph 1)	V	Présence d'amiante	BC	P
Extérieur 20	N	A	Conduit en amiante ciment (ph 3)	V	Présence d'amiante	BC	P
Combles 21	N	A	Accessoire toiture en amainte ciment	V	Présence d'amiante	BC	P

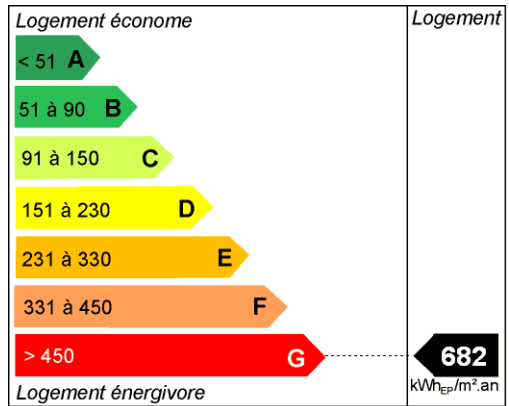
<p>Logement économe</p> <p>< 51 A</p> <p>51 à 90 B</p> <p>91 à 150 C</p> <p>151 à 230 D</p> <p>231 à 330 E</p> <p>331 à 450 F</p> <p>> 450 G</p> <p>Logement énergivore</p> <p>682 kWh_{EP}/m².an</p>

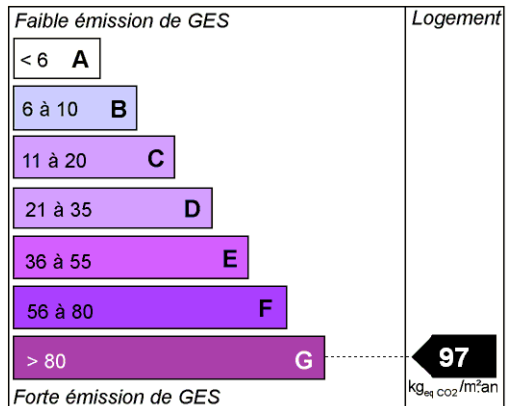
<p>Faible émission de GES</p> <p>< 6 A</p> <p>6 à 10 B</p> <p>11 à 20 C</p> <p>21 à 35 D</p> <p>36 à 55 E</p> <p>56 à 80 F</p> <p>> 80 G</p> <p>Forte émission de GES</p> <p>97 kg éqCO₂/m².an</p>
