## Diagnostic des équipements et bâtiments constituant la base fluviale en rive droite du grand bassin de Castelnaudary

### Rapport de diagnostic

**Numéro du projet : 21MPL019**

**Intitulé du document : Rapport de diagnostic**

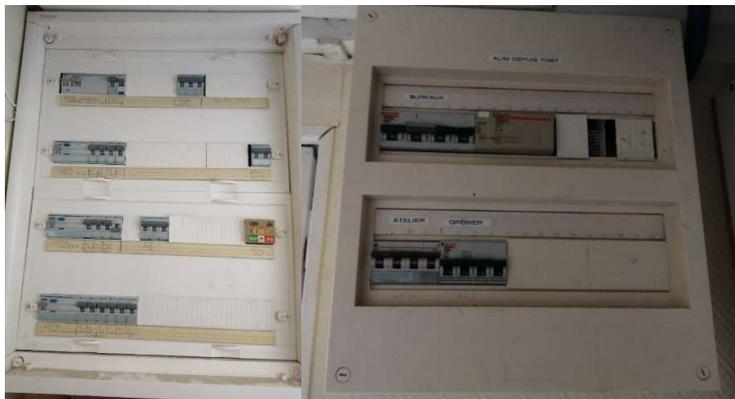
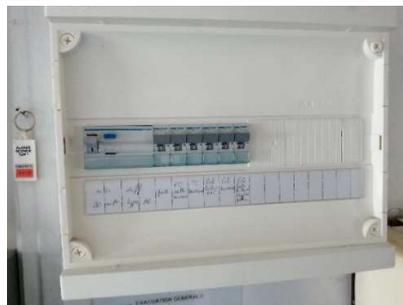
Armoires électriques du bâtiment d'accueil

L'installation électrique du RDC a été revue en 2015.

L'armoire divisionnaire principale est récente et en bon état. Elle permet de gérer l'alimentation électrique des équipements du bâtiment d'accueil. Elle est alimentée depuis le TGBT situé dans le bâtiment de bureaux et stockage.

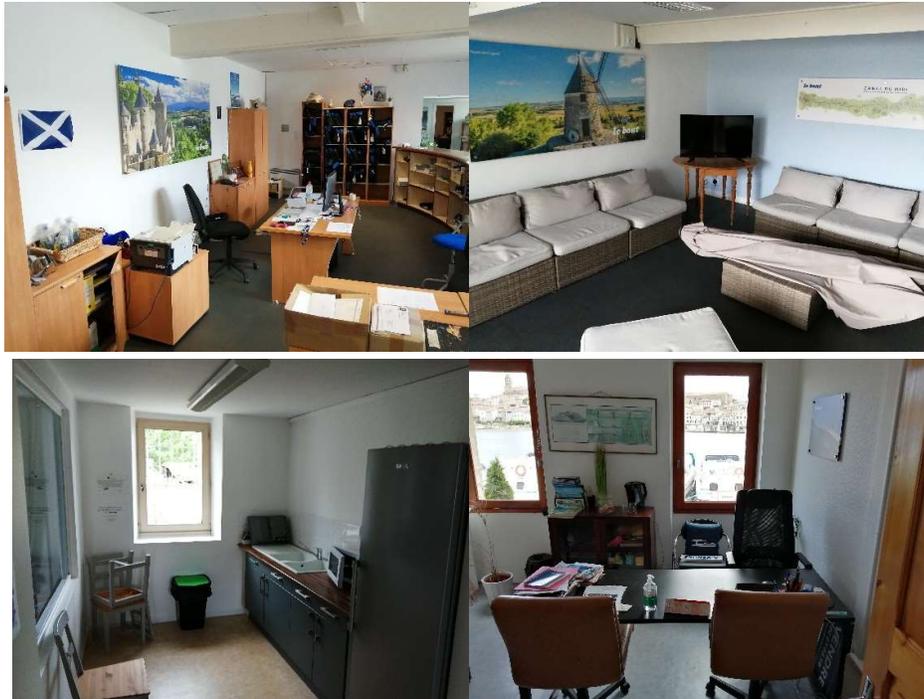
**Locaux pour le personnel et les clients**

L'état global du bâtiment usagé, l'état d'usure résulte du temps ou de l'usage normal. Les zones accueillant les clients les locaux réservés aux employés sont globalement dans un bon état général. Les zones de passage et locaux de rangement sont dans un état assez moyen.

Les faux plafonds sont dans un état dégradé, des plaques sont détériorées.

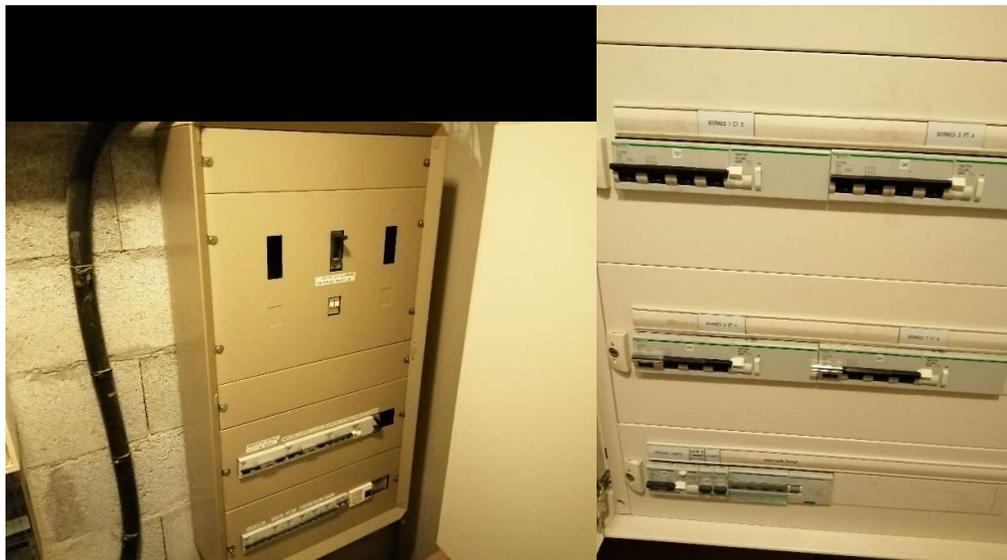
TGBT général du site

Il alimente les différentes armoires électriques du hangar et du bâtiment d'activités à usage commercial. Il alimente également les équipements extérieurs (bornes mixtes d'alimentation en eau et électricité présentes le long du quai Est et pompe à gazole).

Il est en bon état.

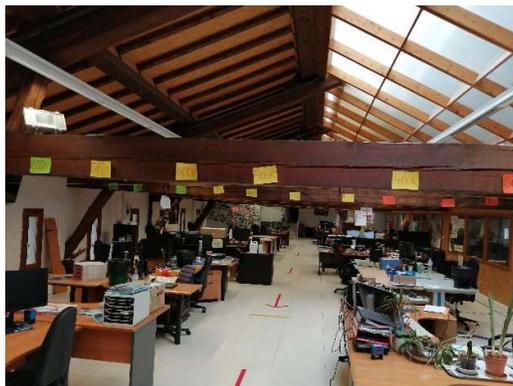
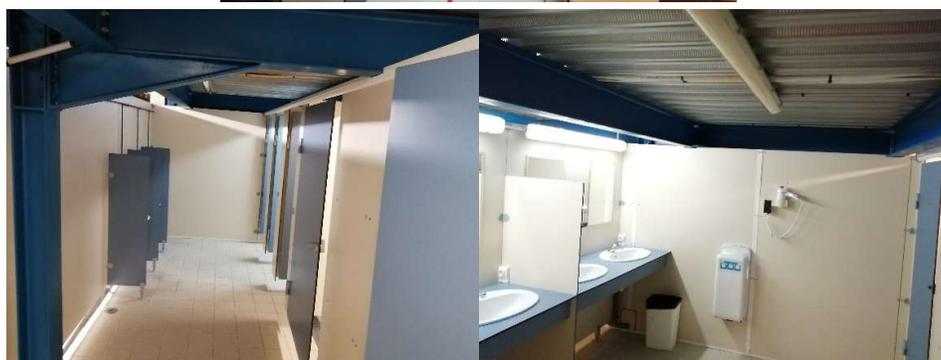
**Locaux pour le personnel et les clients**

L'état global du bâtiment est usagé, l'état d'usure résulte du temps ou de l'usage normal. Les zones accueillant le personnel de bureaux et les clients sont globalement dans un bon état général.

Les zones de passage et locaux de rangement sont dans un état usagé.

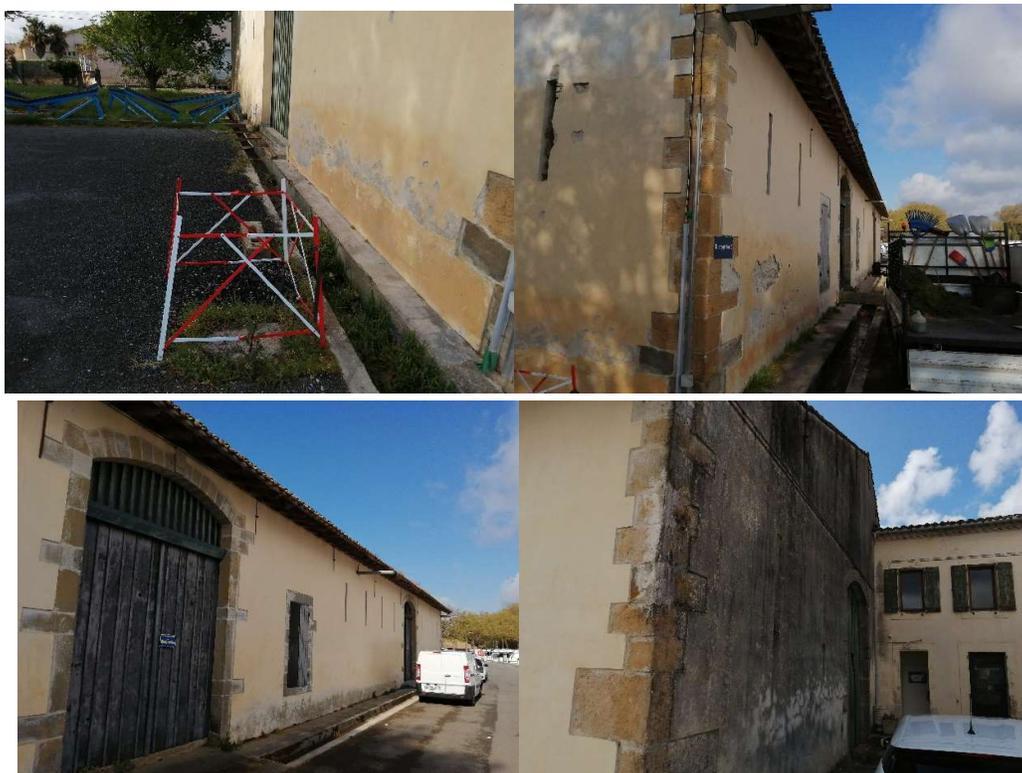
Façades du hangar

Les murs présentent des tâches de salissures et d'usure et la peinture est écaillée à certains endroits sur la façade.

L'état de la toiture est bon. La toiture et la charpente ont été refaites suite à l'effondrement de l'ancienne toiture.

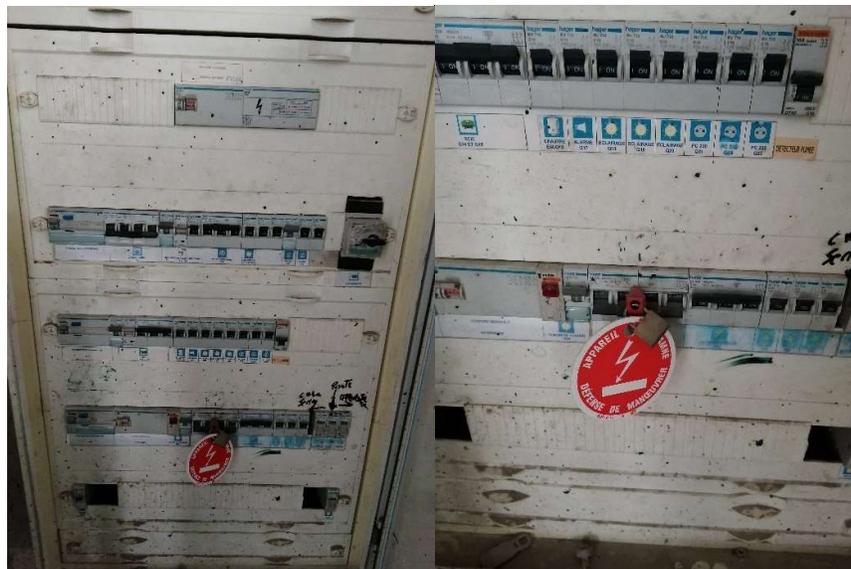
Armoire électrique de la cale de radoub couverte

L'armoire est ancienne et présente des marques d'usure, elle se trouve dans un état usagé.

L'installation électrique fonctionne normalement.

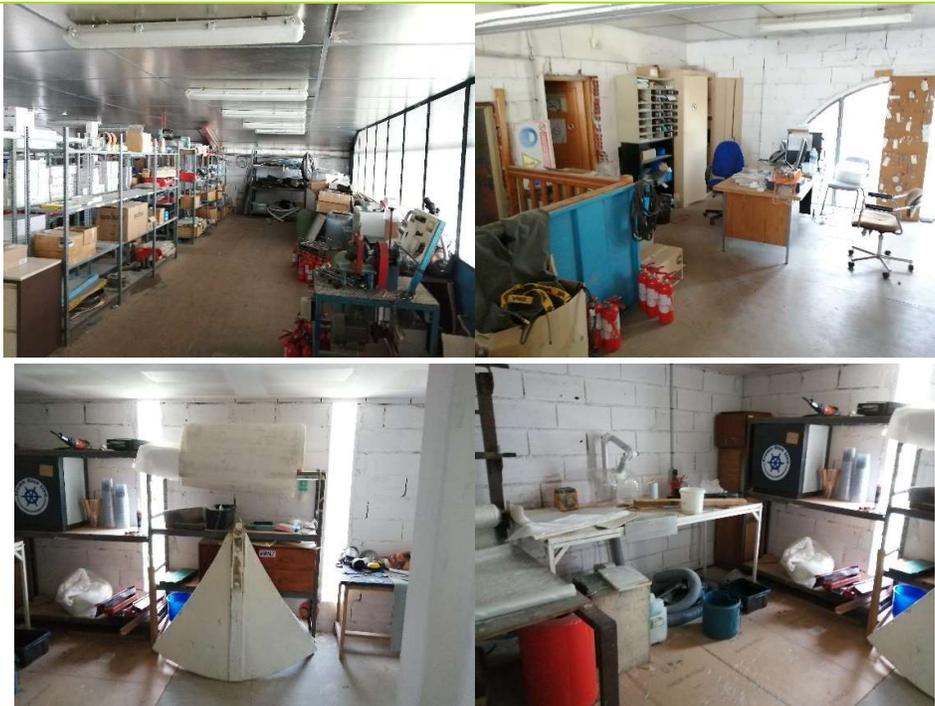
Photos du R+1

Intérieur du bâtiment – RDC	🟡 : état dégradé, état d'usure nécessitant des travaux de remise en état	Le local ne semble pas entretenu.
Cale de radoub couverte	Intérieur du bâtiment – R+1	🟡 : état usagé, état d'usure résultant du temps ou de l'usage normal	Le local de travail de fibre de verre est en bon état.
	Zone de réparation des bateaux – état global	🟡 : état usagé, état d'usure résultant du temps ou de l'usage normal	/
	Zone de réparation des bateaux – Système de levage à palans	🟡 : état dégradé, état d'usure nécessitant des travaux de remise en état	Le système de palans n'est plus utilisé car plus aux normes. La commande des palans est bloquée au niveau du tableau électrique.
	Extérieur du bâtiment - Façade	🟡 : état usagé, état d'usure résultant du temps ou de l'usage normal	Des vitres sont brisées ou absentes au niveau des grandes fenêtres.

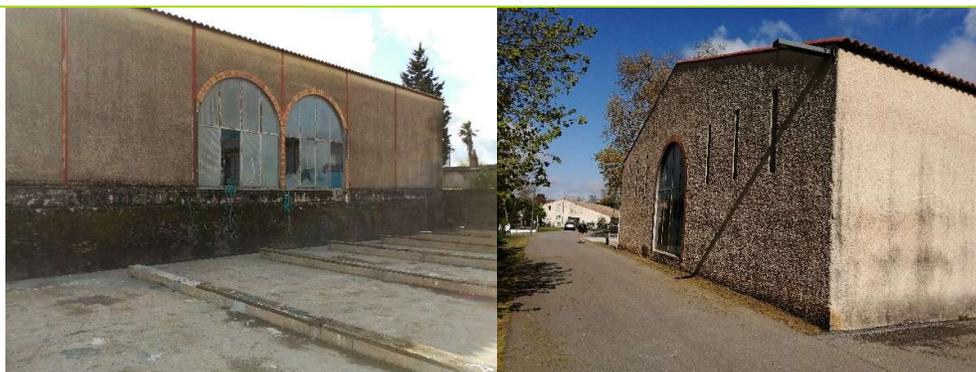
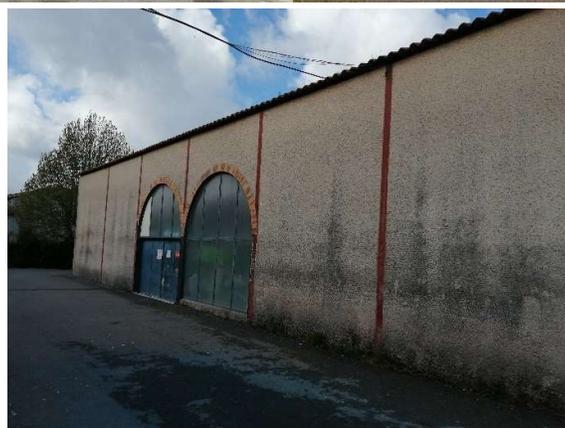
**Façades de la cale de radoub couverte**

L'état de la toiture est globalement bon.

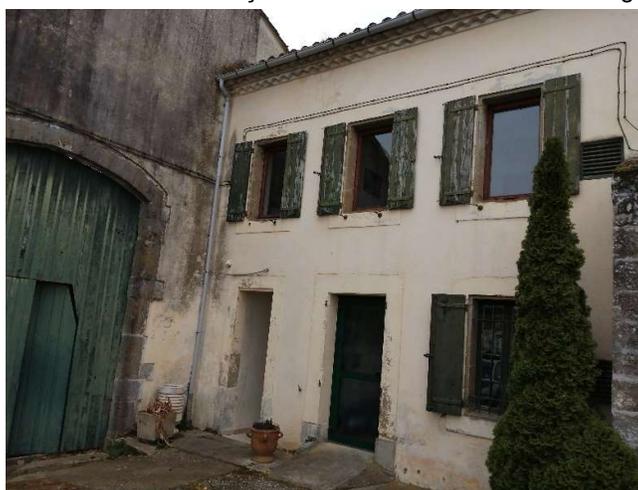
Une partie du réseau est en aérien en façade du bâtiment d'activités à usage commercial.

Figure 5 : Câble d'alimentation de l'éclairage public en façade du bâtiment

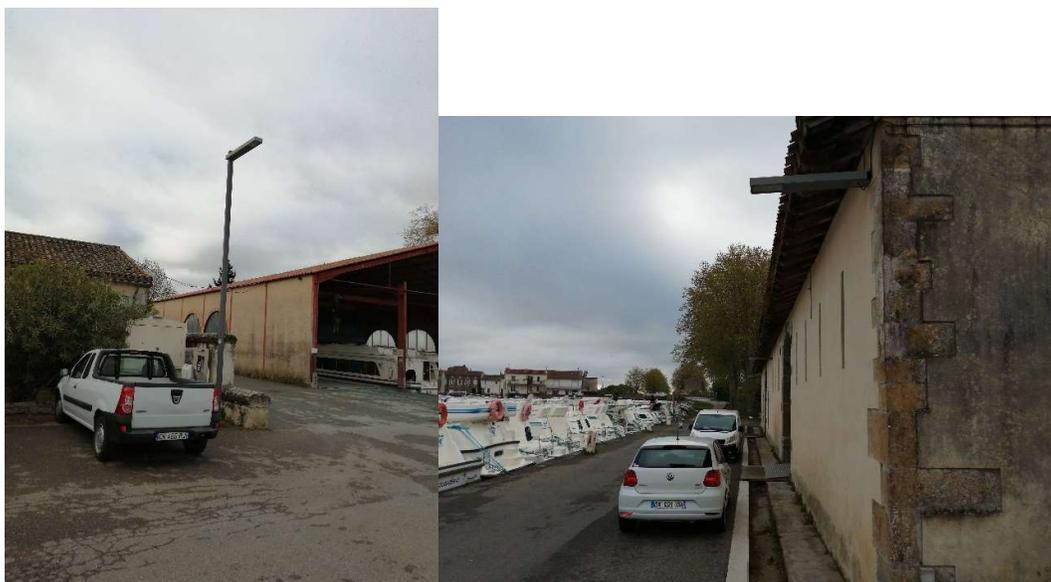
Dans l'emprise de la convention d'occupation temporaire, les luminaires sont en grande partie positionnés en façade des bâtiments. Des candélabres sont également présents au niveau de la zone de stationnement d'arrêt minute située devant le parvis du bâtiment d'activités à usage commercial. Des remontés de câbles sont visibles avec des goulottes en partie basse.

Figure 6 : Candélabres et luminaires en façade dans le périmètre de la COT

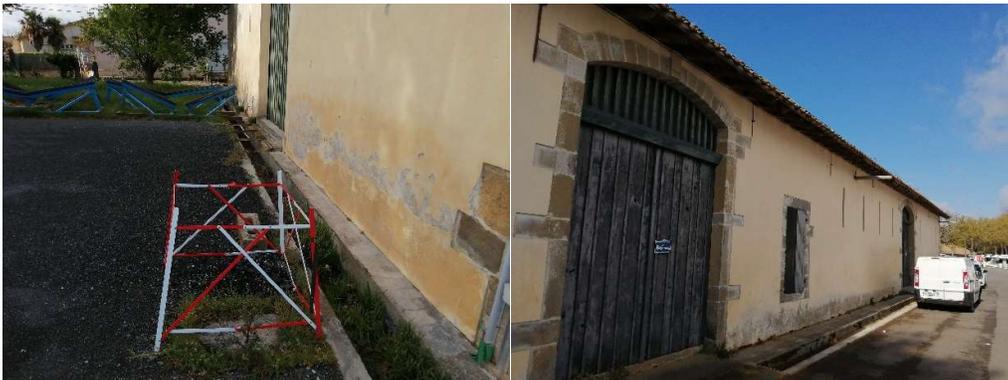
Le hangar est longé par un fossé maçonné sur la façade avant et la façade Est du bâtiment. Ce fossé récolte les eaux de ruissellement de la voirie.

Figure 11 : Fossé maçonné longé le long du hangar
