VNF – VOIES NAVIGABLES DE FRANCE

## DIAGNOSTIC STRUCTUREL PARTIEL DE PARCELLE FLUVIALE

52 Impasse de la glacière, 31200 TOULOUSE

STL3.M.0032 – ind0

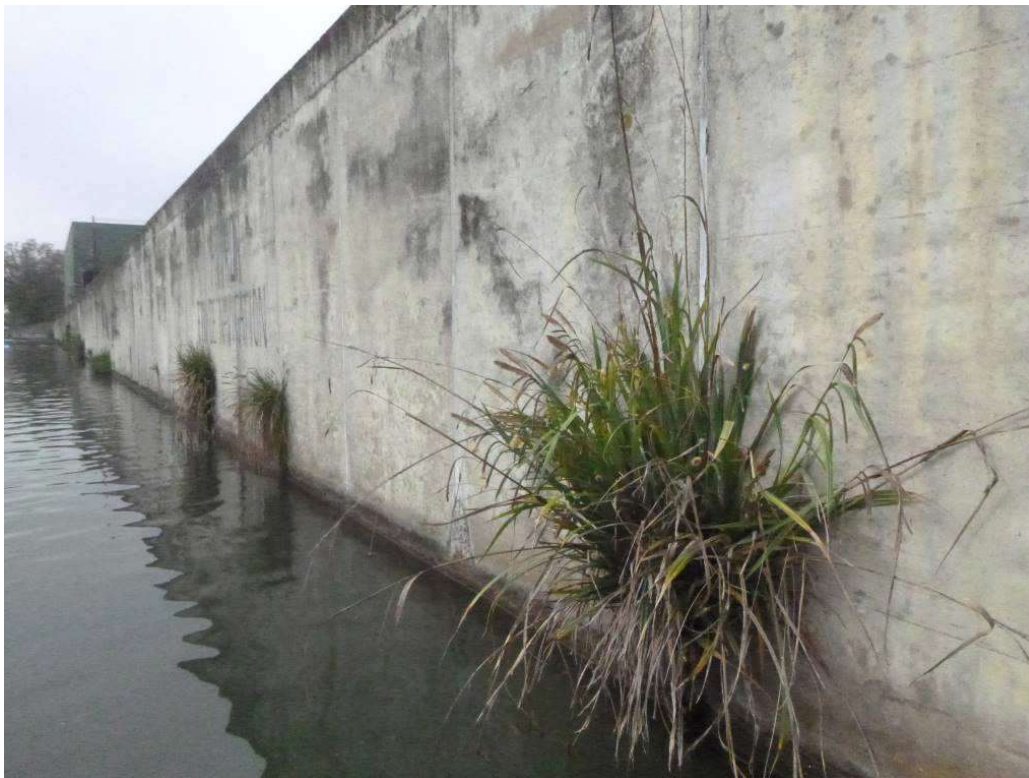
*Figure 49 : Vue vers le sud, présence de végétation.*
