VNF – VOIES NAVIGABLES DE FRANCE

DIAGNOSTIC STRUCTUREL PARTIEL DE PARCELLE FLUVIALE

52 Impasse de la glacière, 31200 TOULOUSE

STL3.M.0032 – ind0

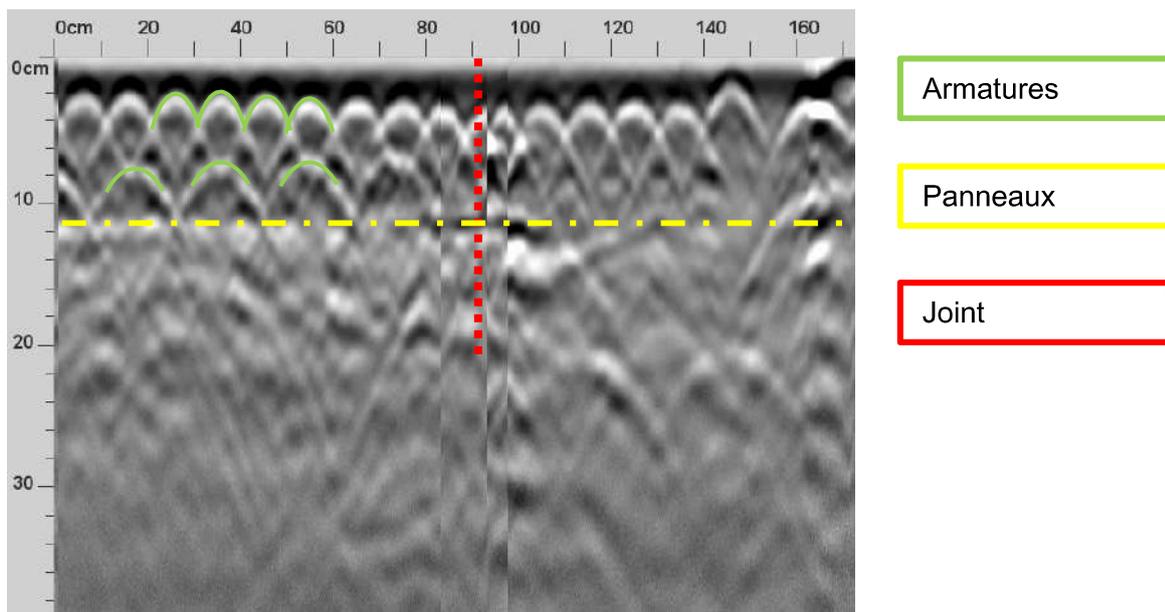
- Ligne horizontale sur un élément de voile :

Visualisation des armatures verticales et de l'épaisseur du panneau.

Les lignes de détection mettent en évidence un panneau d'épaisseur environ 11 cm en partie courante.

Les armatures verticales du lit face côté remblais ont un espacement moyen de 20 cm.

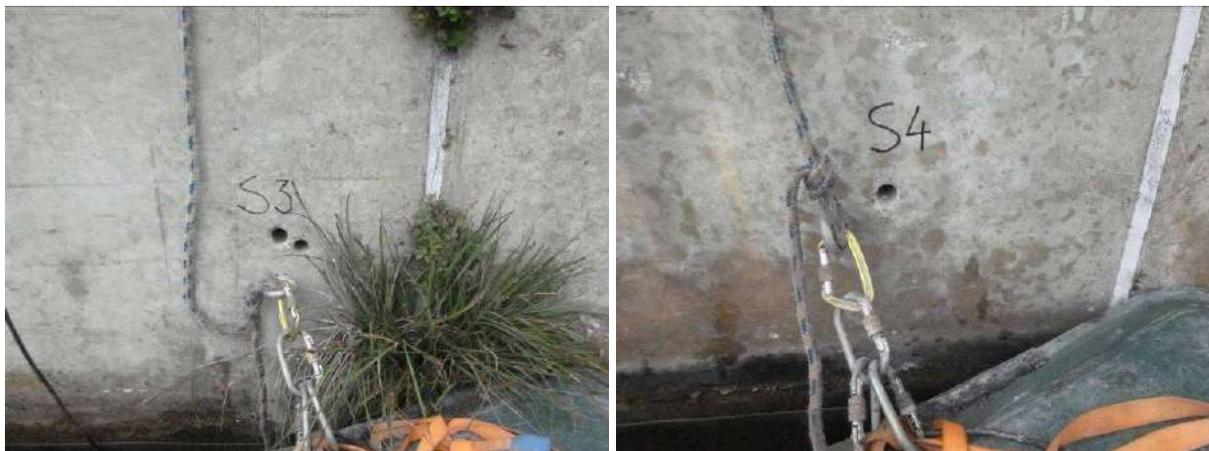
Vue des percements en partie courante

Les sondages destructifs ont mis en évidence une épaisseur de béton d'environ 11 cm.

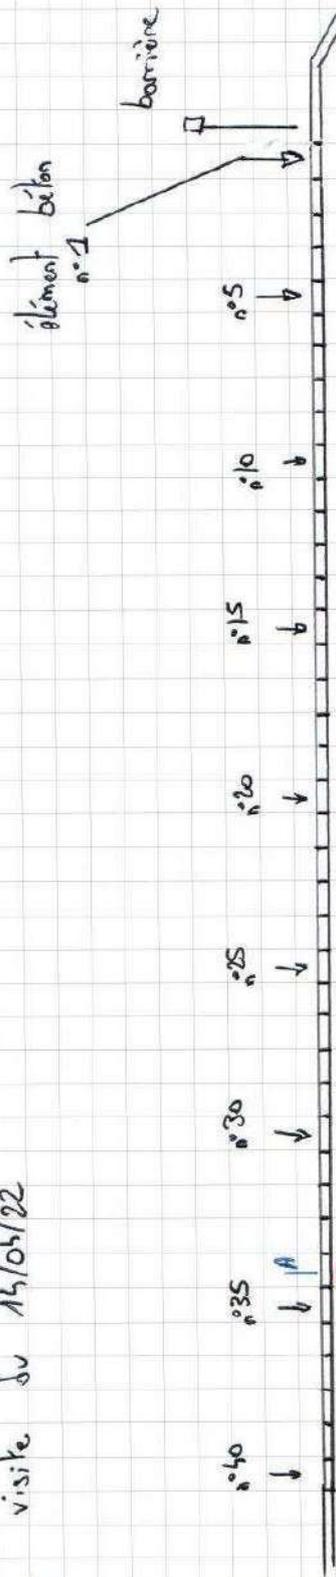
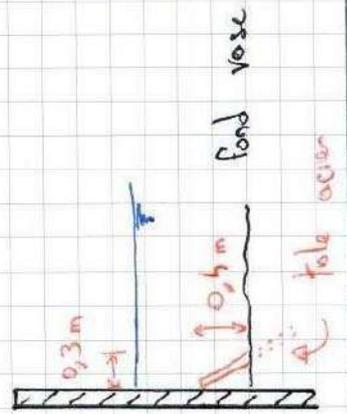
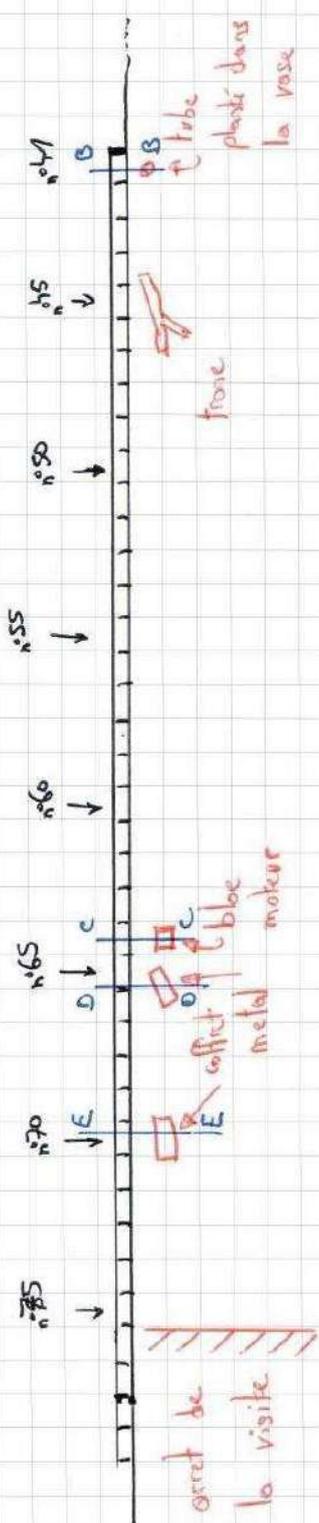
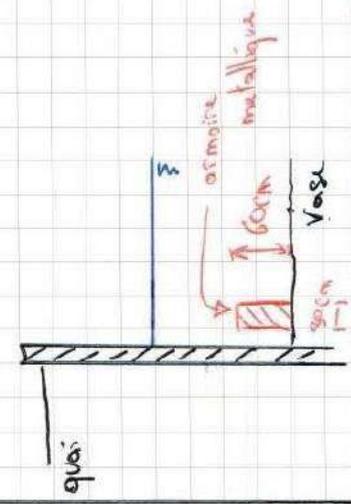
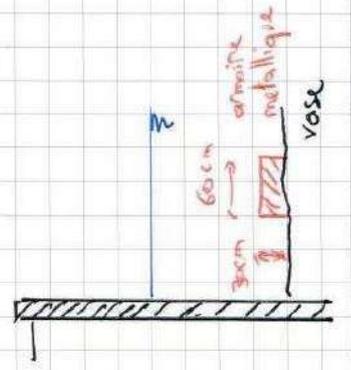
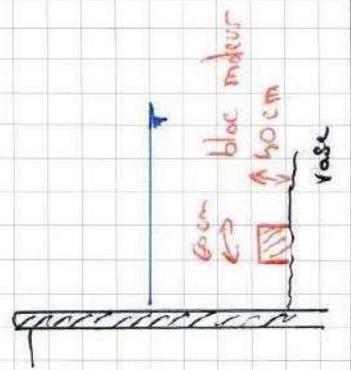
Plan des défauts

Numéro d'élément	Défaut constaté
Entre 2 et 3	Le joint est sorti de son emplacement entre le niveau d'eau jusqu'à -20cm de profondeur
Entre 4 et 5	Le joint est en place mais décollé entre 0 et -20cm par rapport au niveau d'eau
Entre 7 et 8	Le joint est en place mais décollé entre 0 et -20cm par rapport au niveau d'eau
Entre 8 et 9	Le joint est décollé et sorti de son emplacement entre -60cm et la surface
Entre 9 et 10	Présence de racine au niveau d'eau et le joint est décollé de la surface jusqu'à +30cm
Entre 11 et 12	Le joint est décollé au niveau d'eau
Entre 15 et 16	Absence de joint entre la surface jusqu'à +20cm
Entre 22 et 23	Le joint est arraché entre la surface et +20cm
Entre 25 et 26	Le joint est manquant sur 65cm au-dessus de la surface
Entre 27 et 28	Le joint est décollé entre -20cm et +35cm
Entre 33 et 34	Le joint se décolle au-dessus de l'eau
Entre 34 et 35	Le joint se décolle au-dessus de l'eau

Entre 35 et 36	Le joint se décolle au-dessus de l'eau
Entre 36 et 37	Présence d'un trou dans le joint
Entre 39 et 40	Joint absent de -50cm a la surface
Entre 40 et 41	Joint décollé de -5cm (sous l'eau) a +20cm
Entre 41 et 42	Présence d'une plante au niveau du joint
Entre 42 et 43	Présence d'une plante au niveau du joint
Entre 43 et 44	Béton endommagé hors d'eau
Entre 44 et 45	Amorce de décollage du joint
Entre 46 et 47	Présence d'une plante au niveau du joint, 1m au-dessus de l'eau
Entre 47 et 48	Présence d'une plante au niveau du joint
Entre 48 et 49	Joint décollé sur une face sur 40cm
Entre 51 et 52	Présence d'une plante au niveau du joint
Entre 52 et 53	Joint décollé du niveau d'eau jusqu' a +1m
Entre 53 et 54	Présence d'une plante au niveau du joint
Entre 56 et 57	Présence d'une plante au niveau du joint
Entre 58 et 59	Présence d'une plante au niveau du joint
Entre 62 et 63	Présence d'une plante au niveau du joint

Entre 64 et 65	Joint décollé au niveau d'eau
Entre 66 et 67	Présence d'infiltration
Entre 67 et 68	Joint décollé au niveau d'eau jusqu'à +20cm
Entre 68 et 69	Présence d'une plante poussant dans le joint
Entre 69 et 70	Joint décollé au niveau d'eau jusqu'à +20cm

Le quai ne présente pas de défaut structurel visible

De nombreux joints sont décollés au niveau de l'eau avec des infiltrations au niveau des joints
Les mesures prise derrière les joints laissent apparaître un vide de 20cm entre les éléments préfabriqués (épaisseur du voile ?).

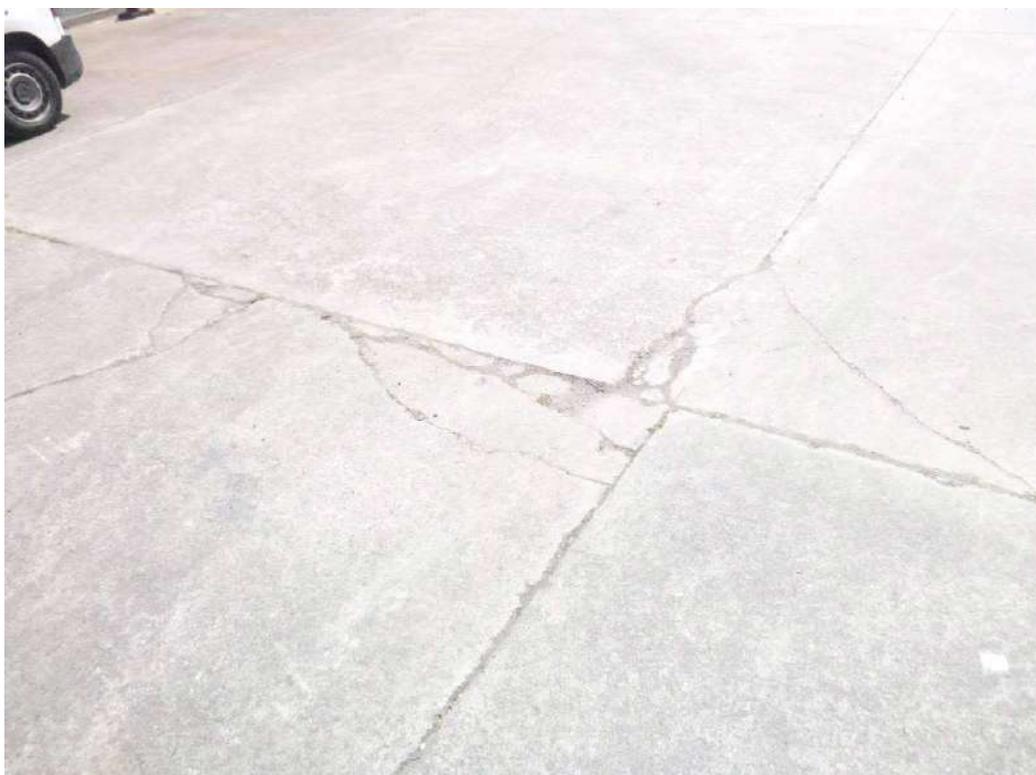
Figure 20 : Eclats de béton aux angles de plusieurs dalles.

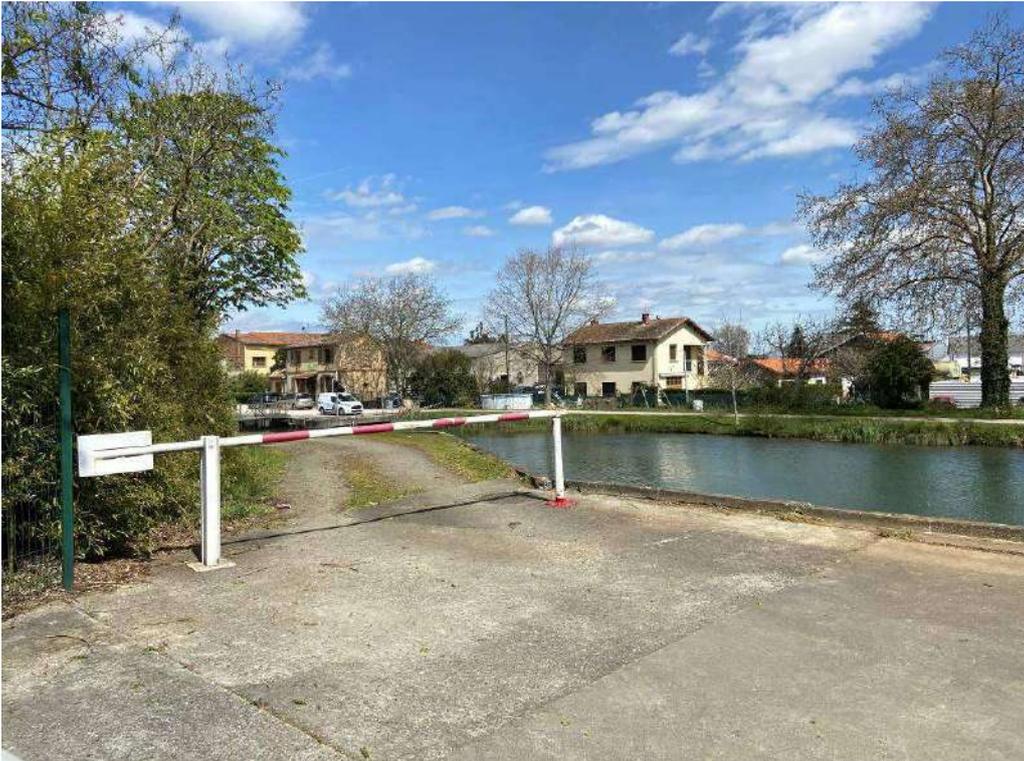
Figure 33 : Etat correct de la barrière de sécurité, peinture écaillée.

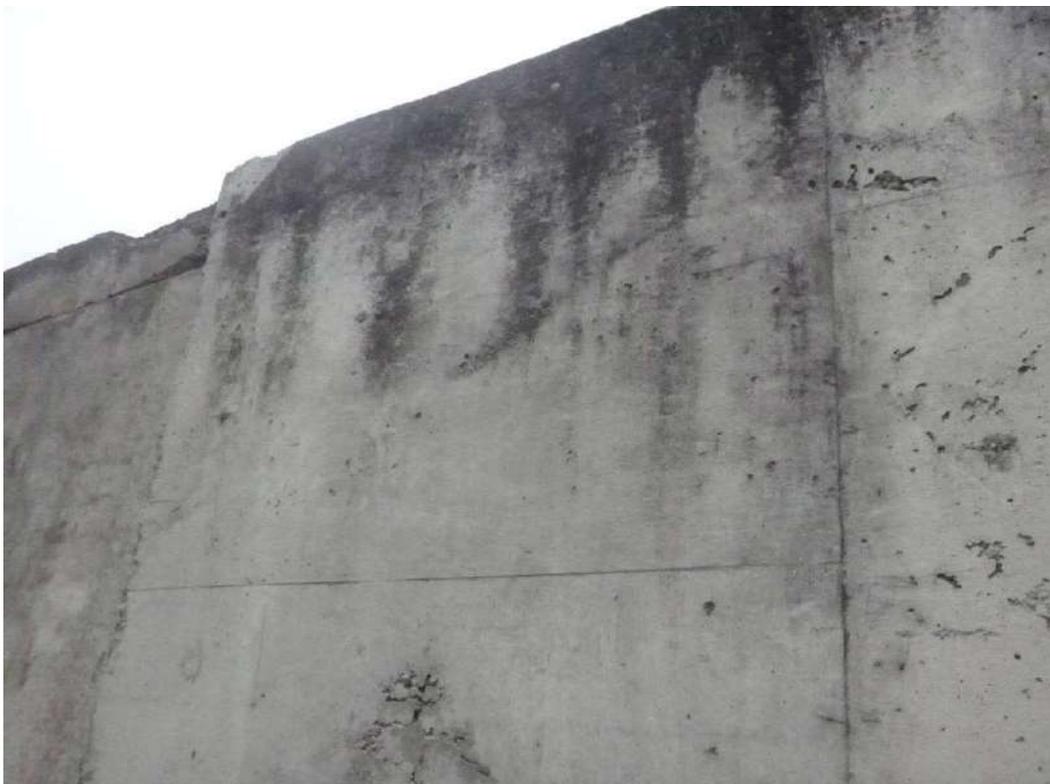
Figure 38 : Eclat de béton au niveau de l'arase du mur.

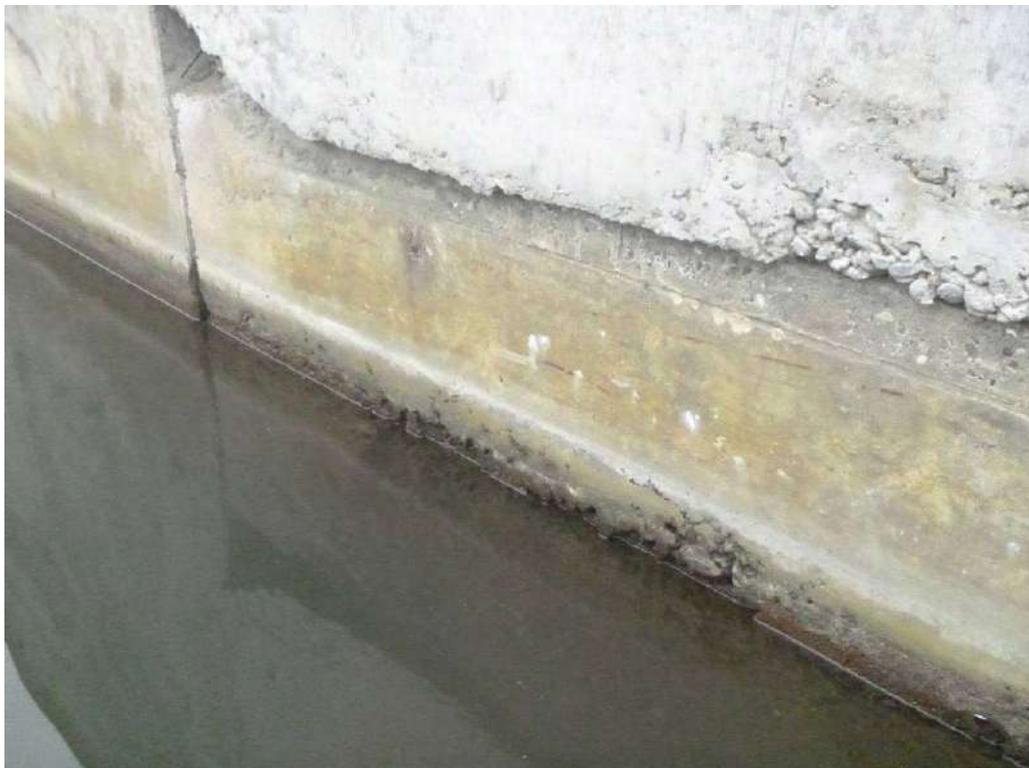
Figure 40 : Nid de cailloux au niveau de la zone de marnage.

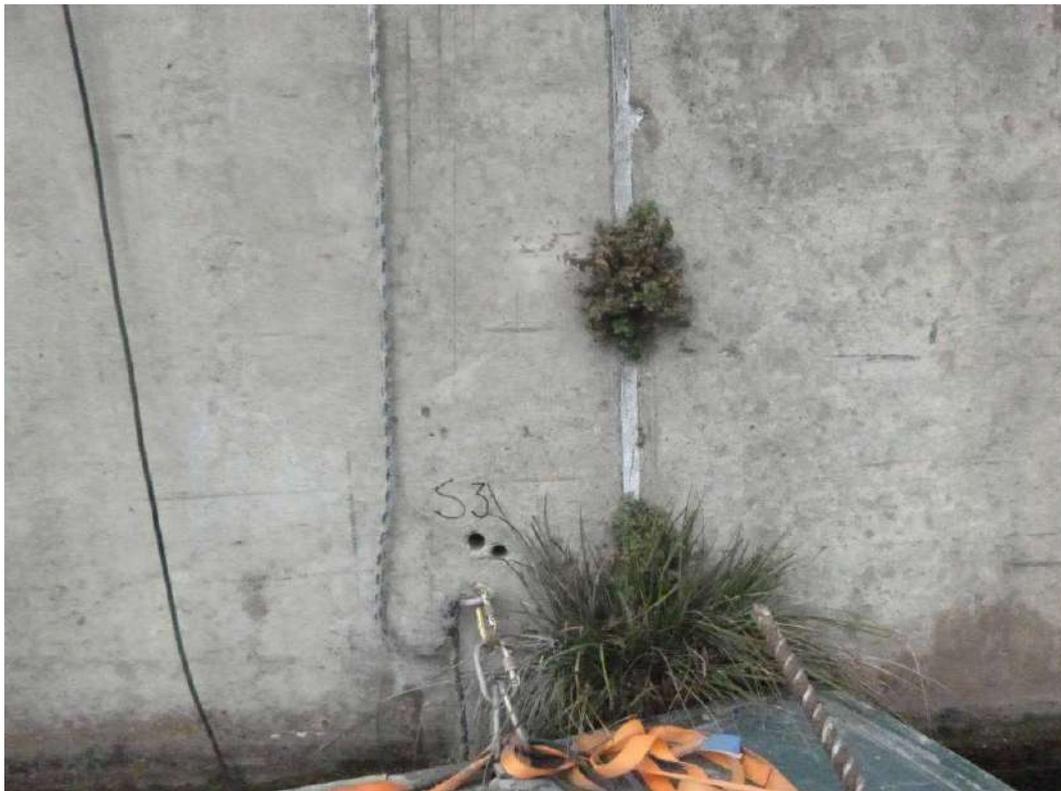
Figure 43 : Présence de végétation.

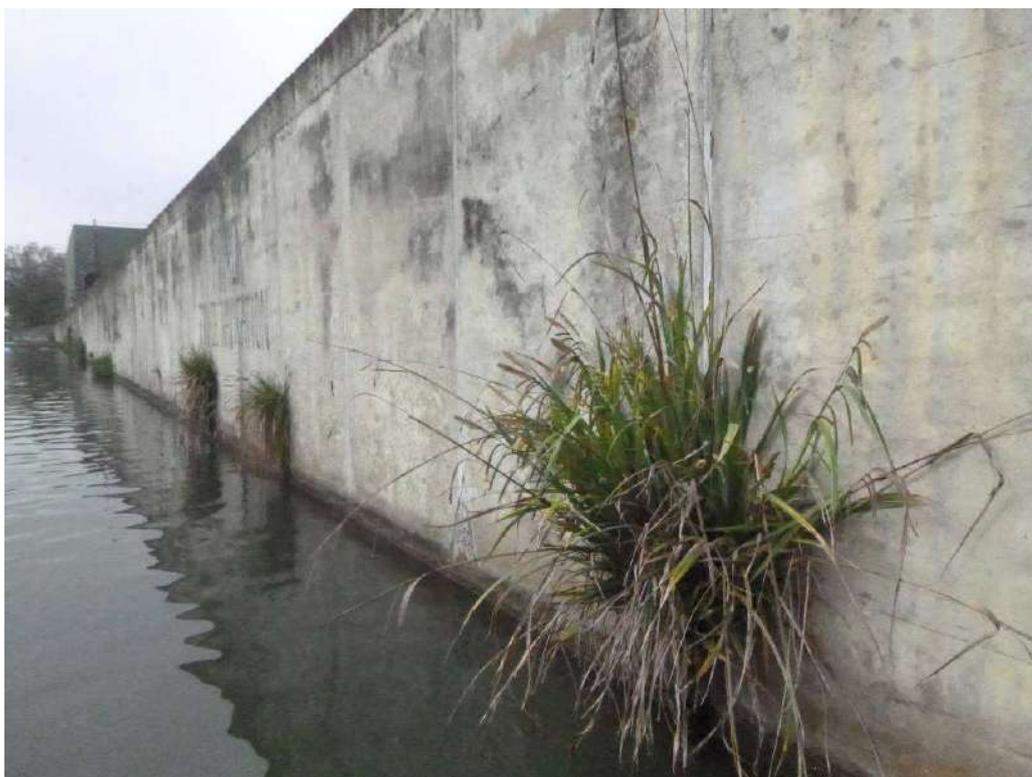
Figure 49 : Vue vers le sud, présence de végétation.

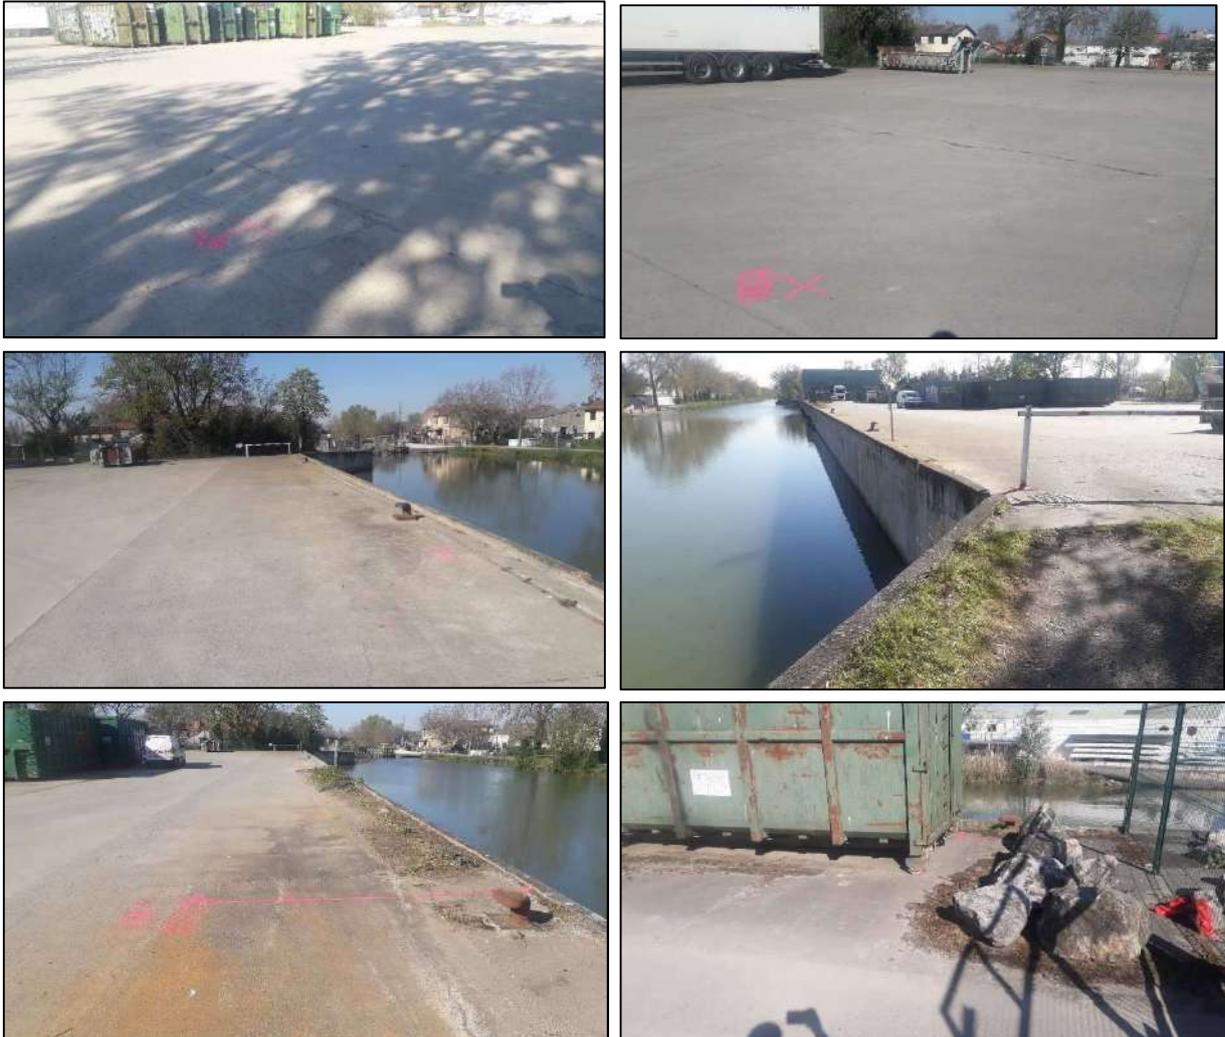
Photographies du site étudié prises le 05/04/2022

Lors de notre intervention, l'ensemble du site est constitué d'une plateforme en dalle béton relativement plate, sa cote altimétrique moyenne est d'environ 134 NGF (+/- 0,3 m), d'après la carte IGN (www.geoportail.gouv.fr). Elle est occupée localement par des bennes de stockages et délimité vers le sud par des blocs (voir photographies ci-après).

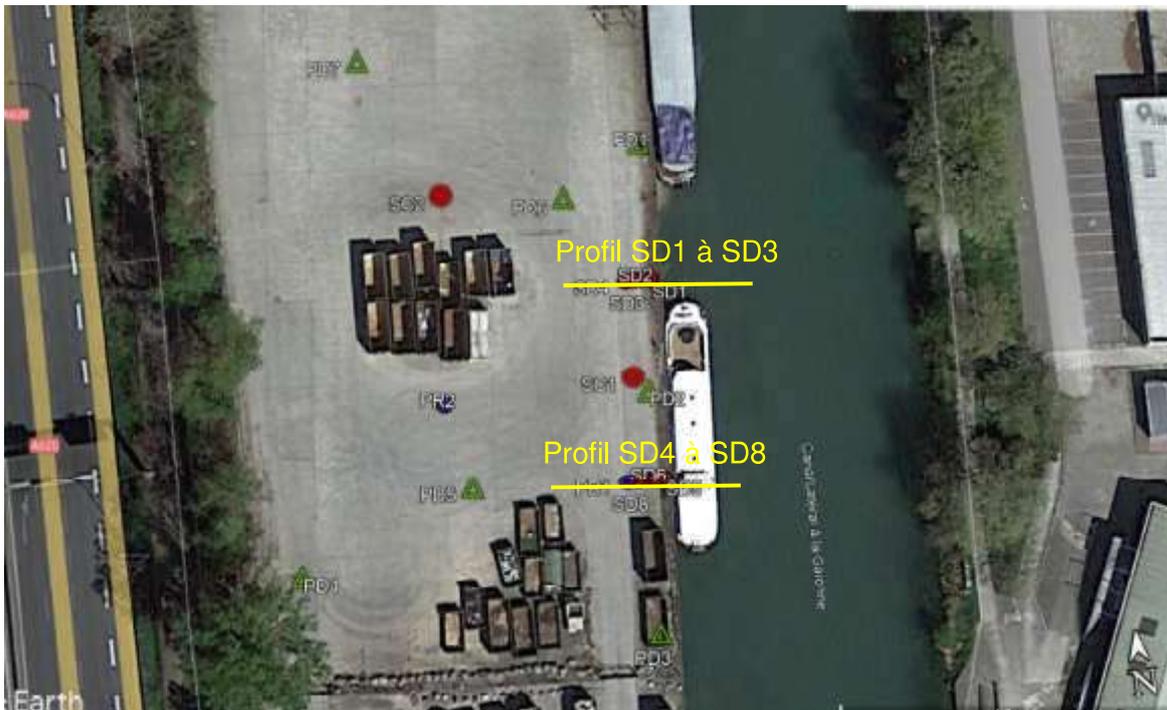
Localisation des profils

Les coupes des sondages destructifs (SD1 à SD8), des sondages pressiométriques (PR1 et PR2), des sondages carottés (SC1 et SC2) et des reconnaissances sous-marines ont permis de définir la géométrie et la nature des sols remblayés et d'assise suivant deux profils.

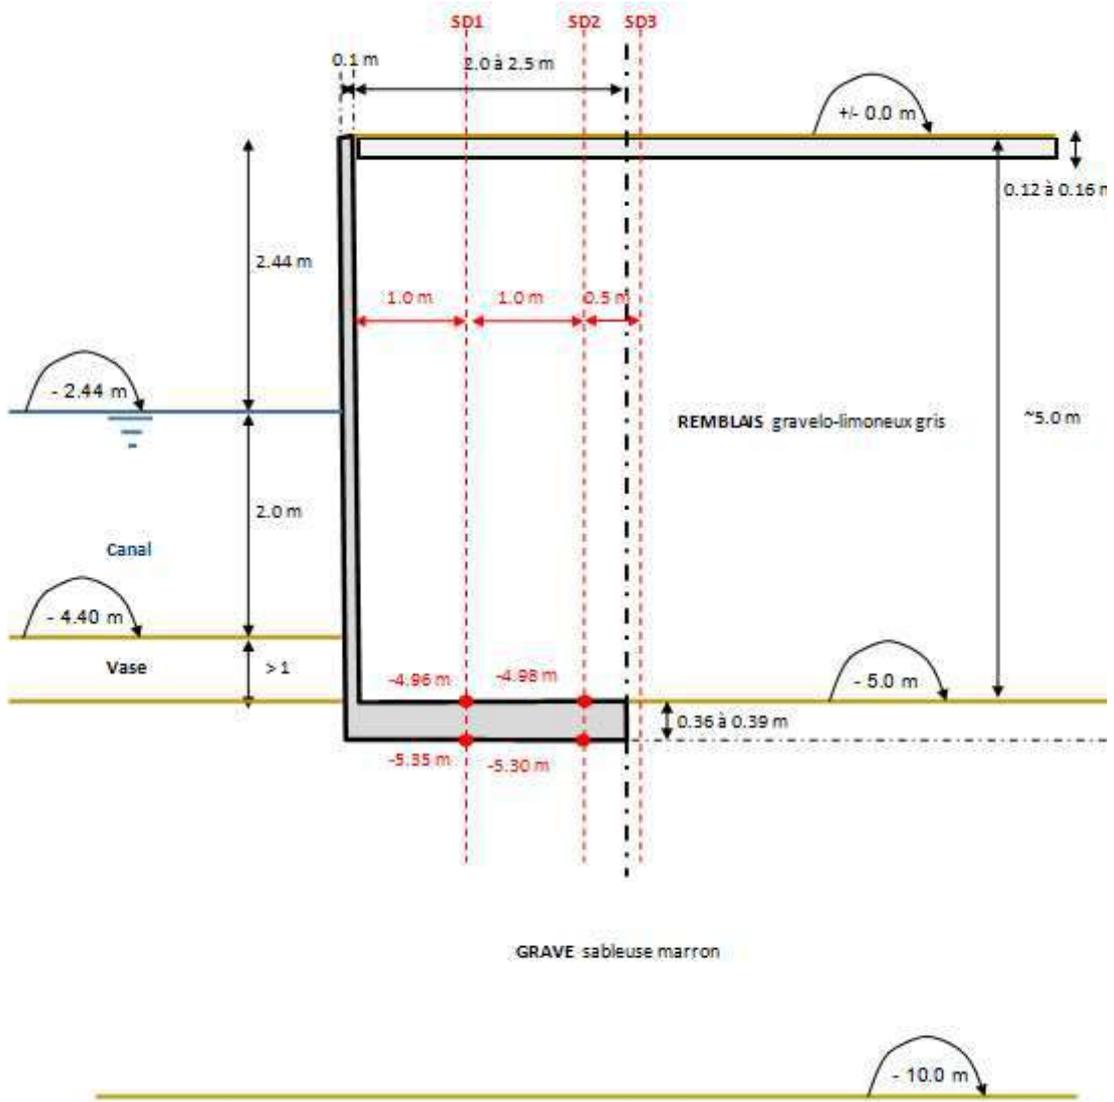
Profil SD1 à SD3

Ce profil a été réalisé au centre de la zone de reconnaissance. Il est représenté de la façon suivante :

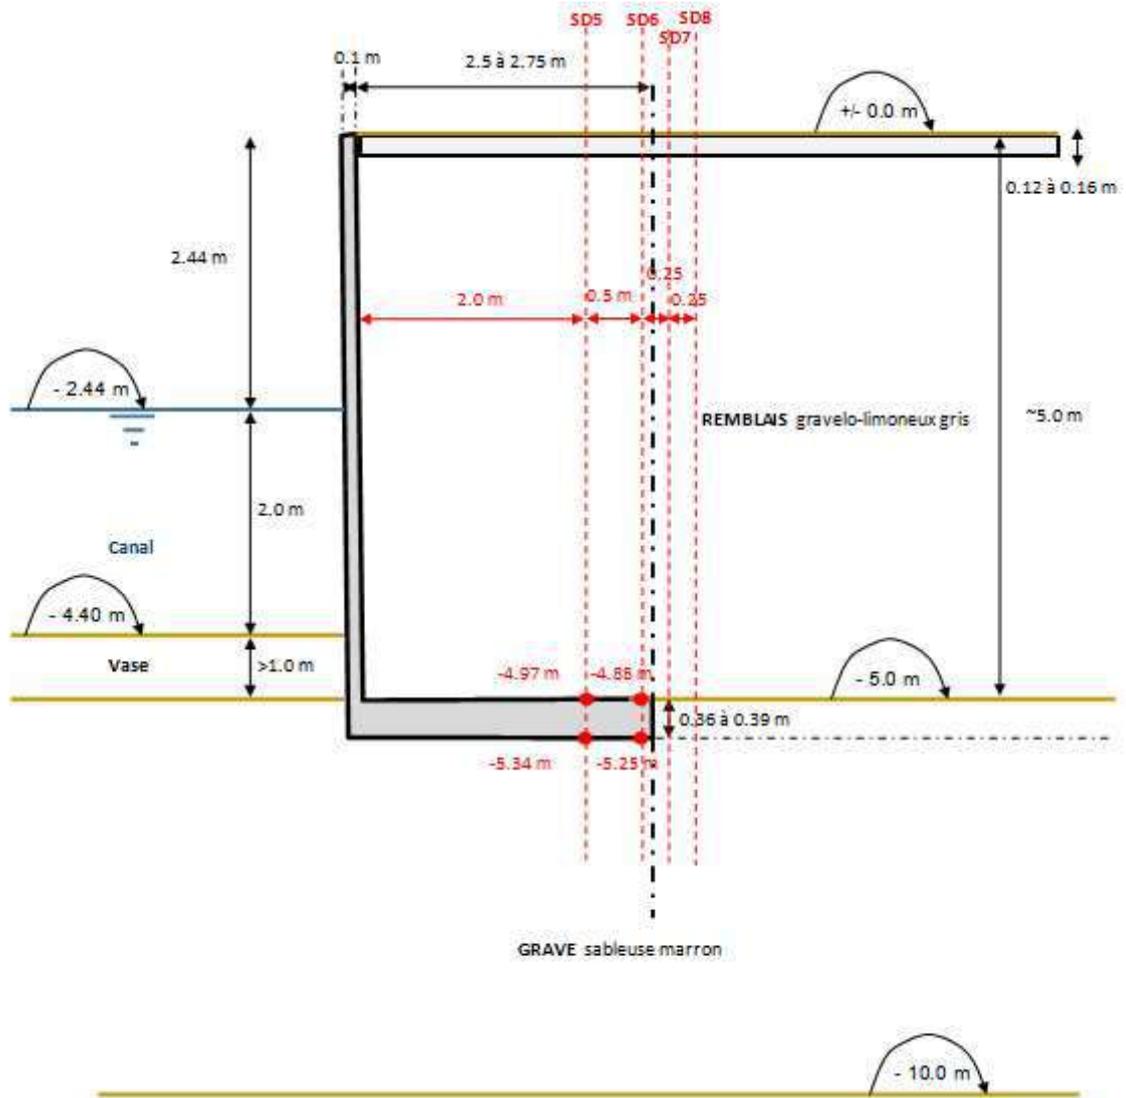
Profil à SD4 à SD8

Ce profil a été réalisé au Sud de la zone de reconnaissance. Il est représenté de la façon suivante :

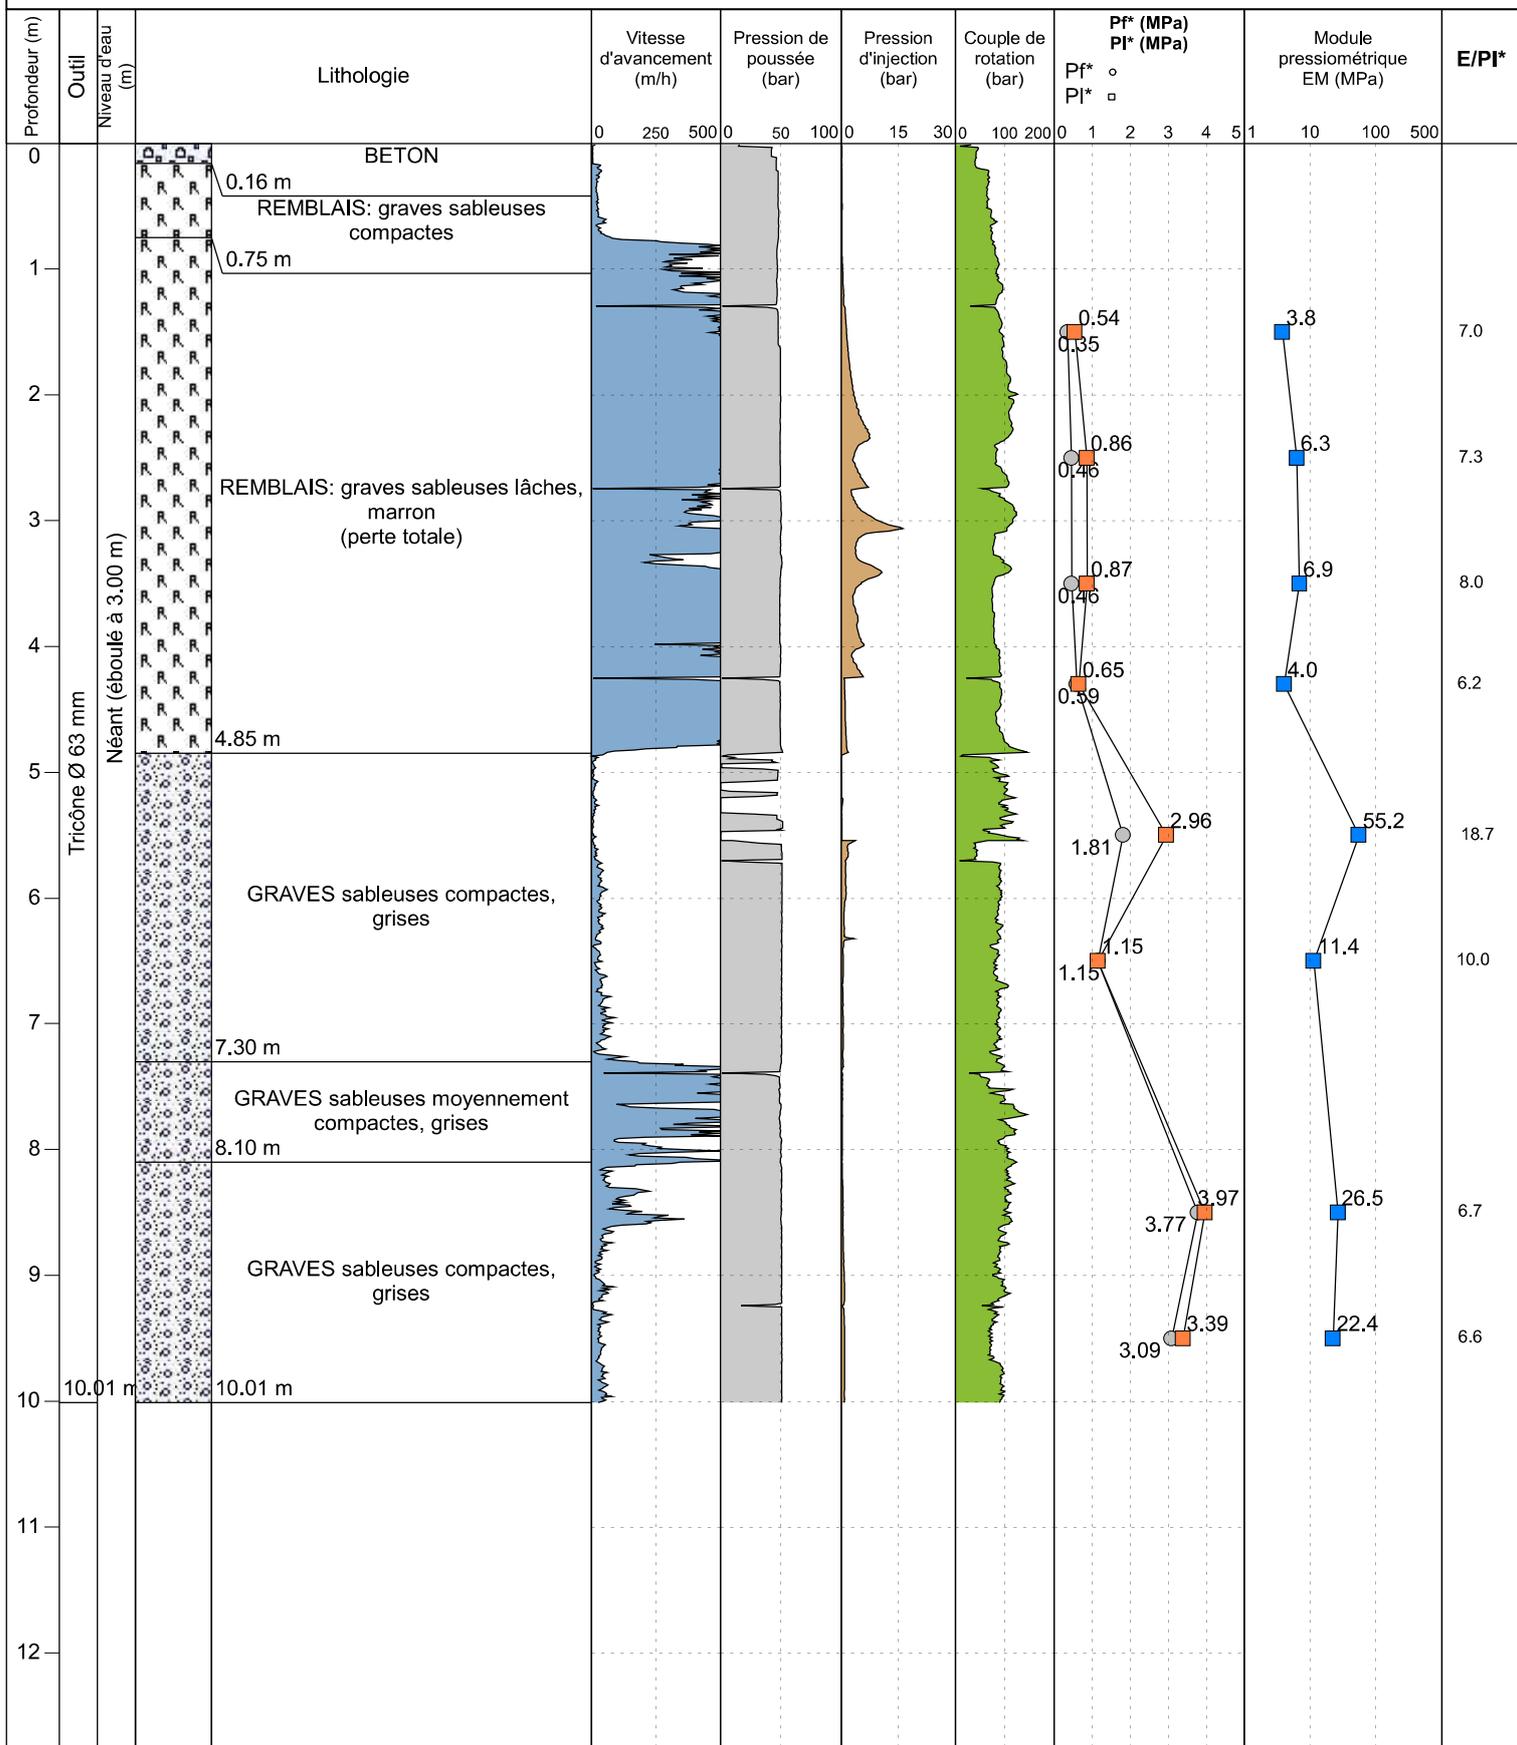
Observation : Eboulement à 3.00 m de profondeur
