VNF – VOIES NAVIGABLES DE FRANCE

## DIAGNOSTIC STRUCTUREL PARTIEL DE PARCELLE FLUVIALE

52 Impasse de la glacière, 31200 TOULOUSE

STL3.M.0032 – ind0

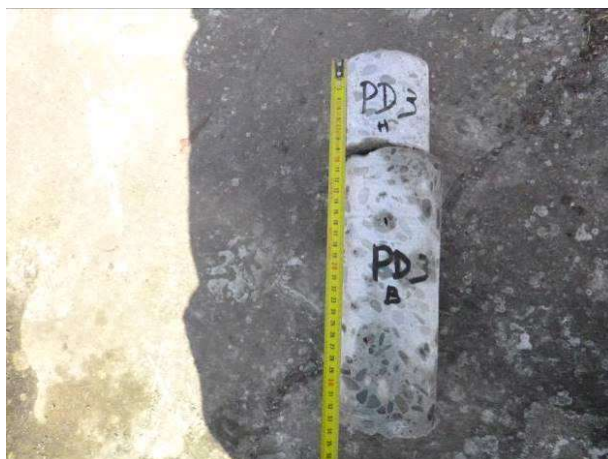
➤ Prélèvement C3 :

Nota : Au droit de C3, de façon singulière, nous notons une surépaisseur de 25 cm de béton sous le dallage.

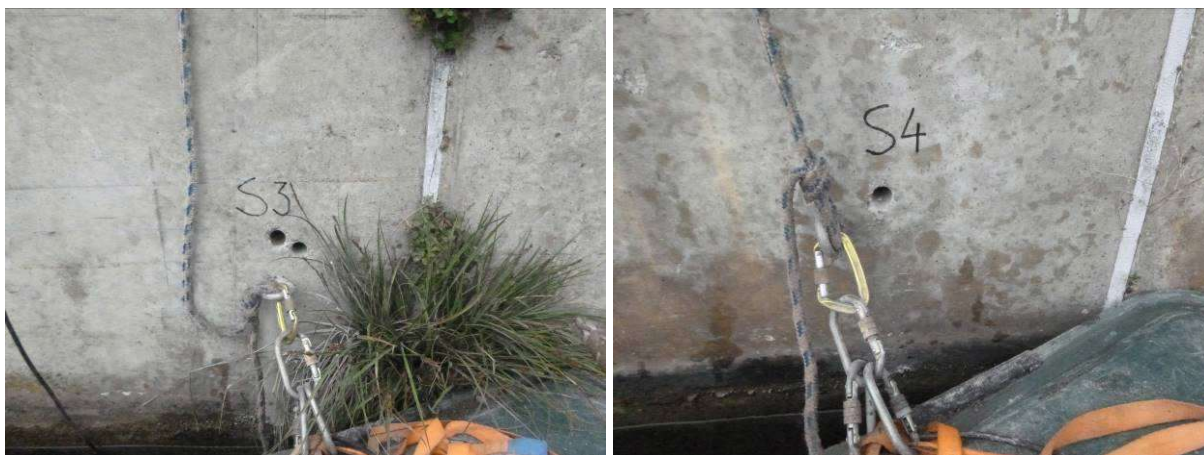
Vue des percements en partie courante

Les sondages destructifs ont mis en évidence une épaisseur de béton d'environ 11 cm.

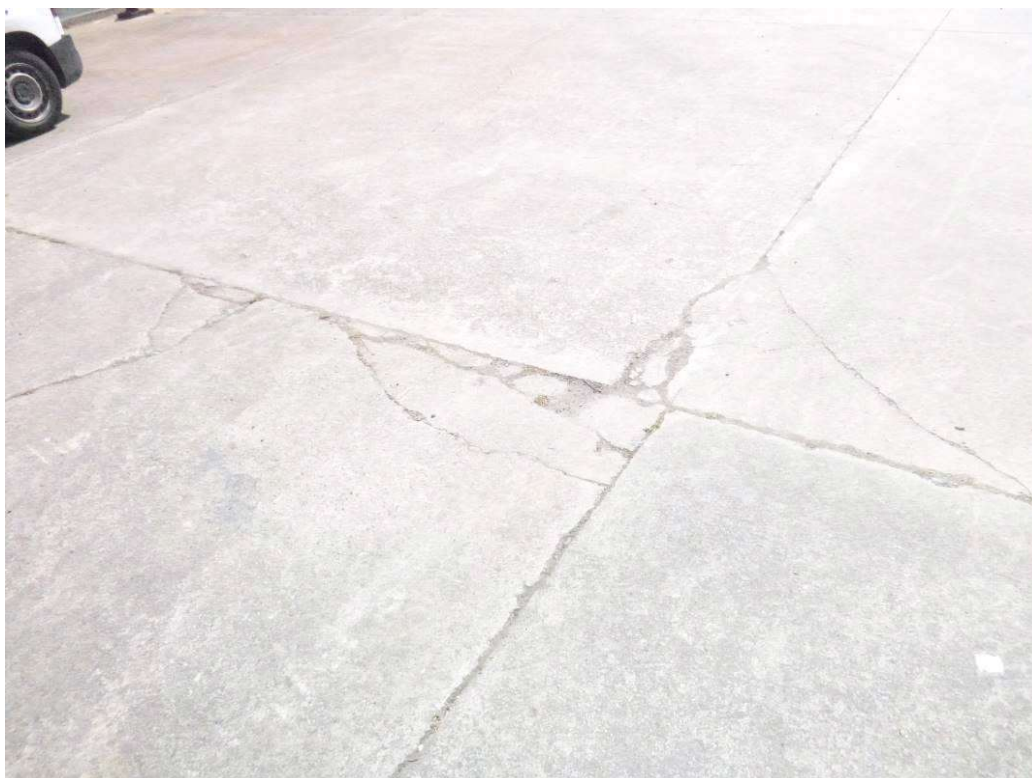
*Figure 20 : Eclats de béton aux angles de plusieurs dalles.*

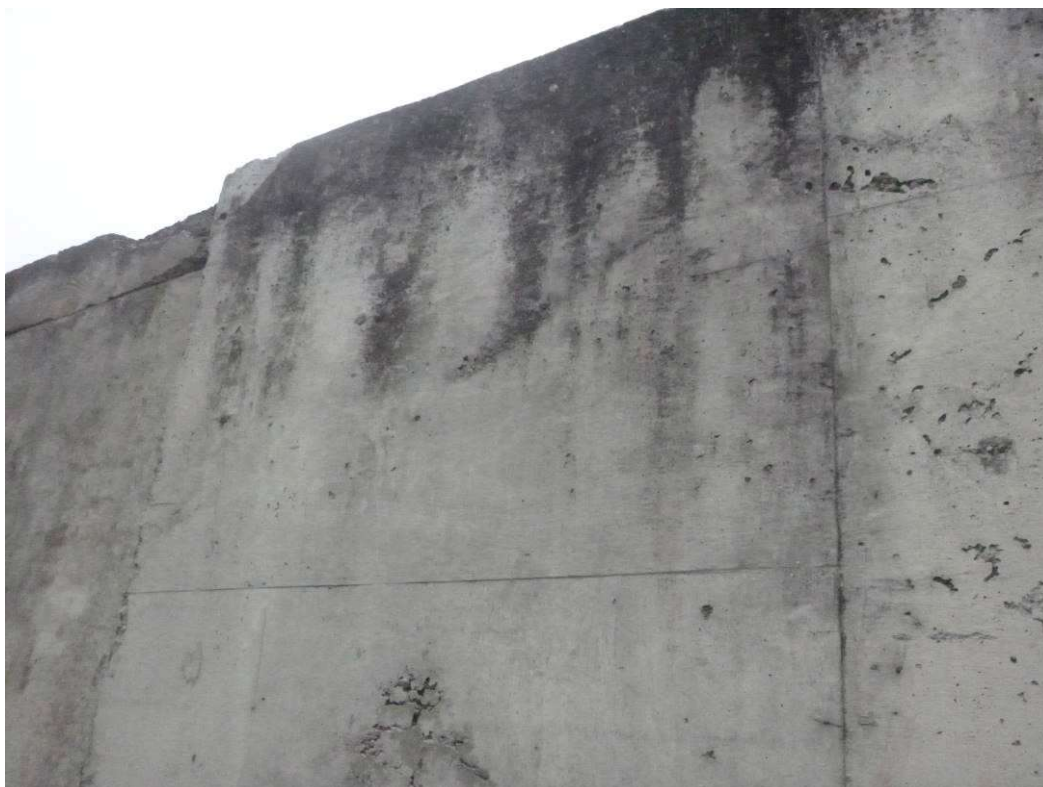
*Figure 38 : Eclat de béton au niveau de l'arase du mur.*

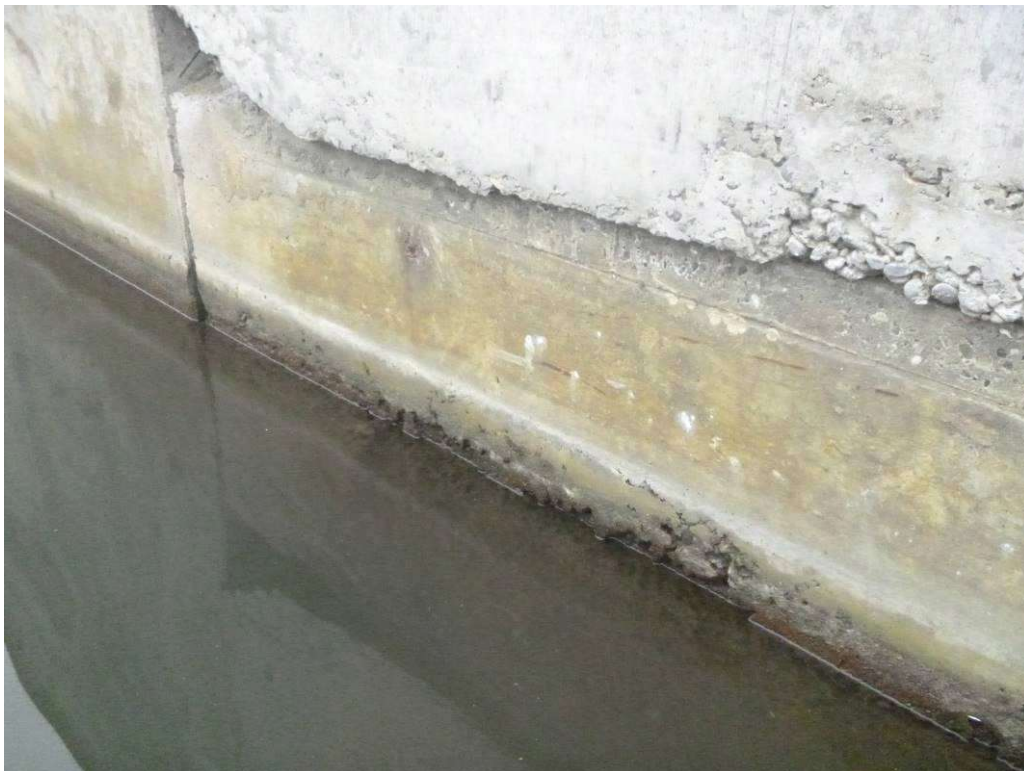
*Figure 40 : Nid de cailloux au niveau de la zone de marnage.*
