DIAGNOSTIC DES QUAIS PORT DE NOGENT-SUR-OISE

Compte rendu de visite

juin 2022

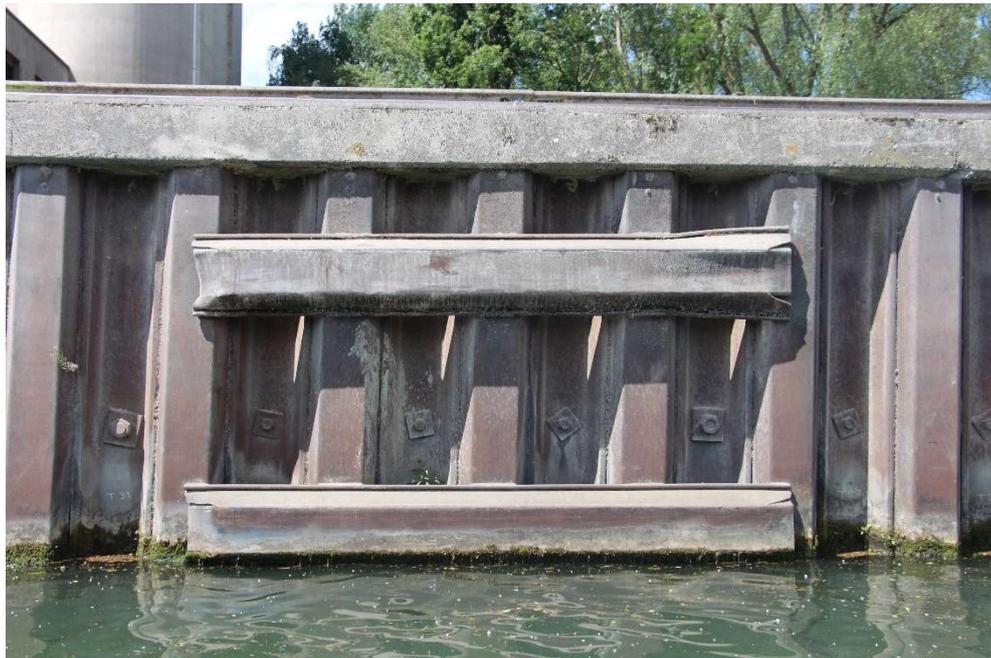
Des défenses d'accostages sous la forme de palplanches soudées perpendiculairement au rideau sont présentes sur tout le linéaire du quai. Elles mesurent environ 3,10m de long et sont espacées de la même longueur. Certaines sont manquantes.

Photo 17 : Lisse de guidage (BIEF)

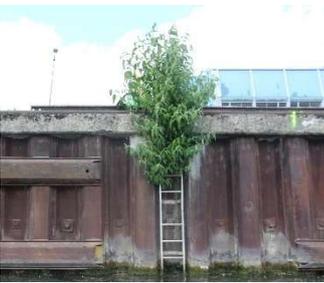
38
013	Défense horizontale manquante

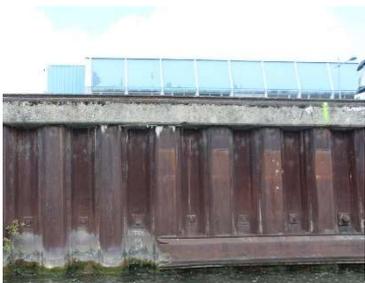
46
015	Large épaufrure en partie haute de la poutre de couronnement

- ⇒ Mise en œuvre d'un mortier de réparation passivant.
- ✘ Réparation des palplanches et/ou bouchage des trous de manutention
Les éclats et déchirures observés au niveau des palplanches seront réparés soudure. Les dégradations présentant des dimensions ne permettant pas d'utiliser cette technique seront recouvertes par une plaque métallique soudée à la palplanche.
Les trous de manutention non rebouchés au niveau des palplanches équipées d'une poutre de couronnement seront rebouchés par soudure d'une plaque métallique.

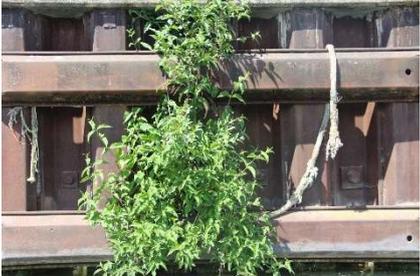
64
018	Trou de manutention non rebouché et épaufrure avec fers apparents

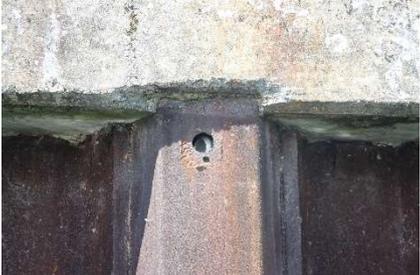
66
019	Défense horizontale manquante

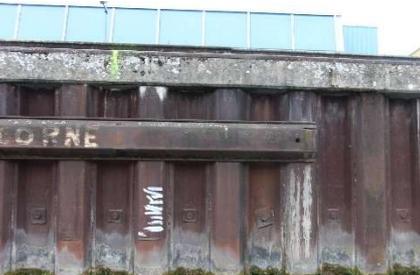
68
020	Défense horizontale manquante

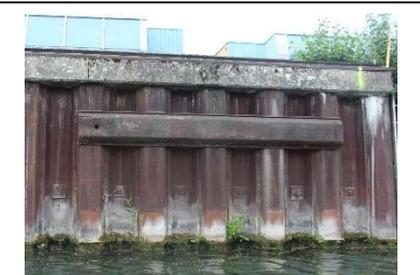
76
021	Échelle avec végétation Concrétions en partie haute

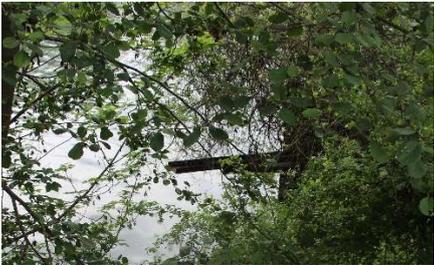
112
029	Rideau non terminé à son extrémité amont avec palplanches en attente. Détérioration de la berge naturelle sans protection et création d'anses importantes d'érosion.

De ce fait, le batillage et les crues successives ont fortement dégradé le terrain à l'arrière du rideau aux extrémités créant d'importantes anses d'érosion.

Au vu des dégradations observées au niveau des extrémités en attente à l'amont du quai aval et à l'aval du quai amont, nous préconisons fortement la réalisation d'une fermeture à ce niveau.

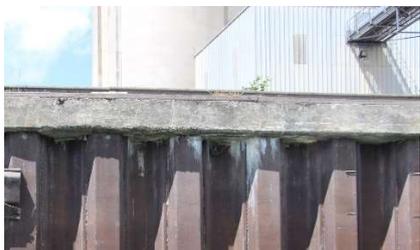
35
018	Défenses horizontales manquantes

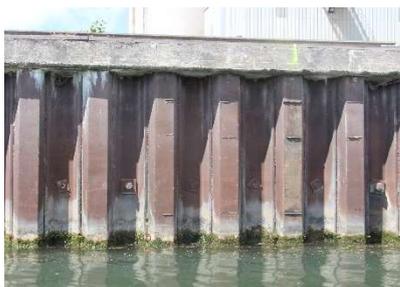
37
019	Défenses horizontales manquantes Végétation sur rideau Épaufrure en partie inférieure de la poutre
