COMPTE RENDU DESCRIPTIF STRUCTURE

BATIMENT VNF 1200 Quai Marcel Dassault, 92210 Saint-Cloud

DOC	Indice	Date	Remarques
NDC001	A	20/09/2024	Première diffusion

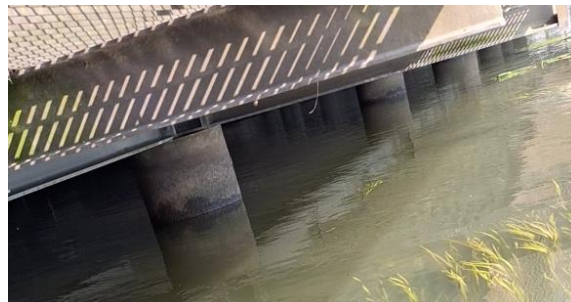
Bâtiment fondé sur pieux côté parking

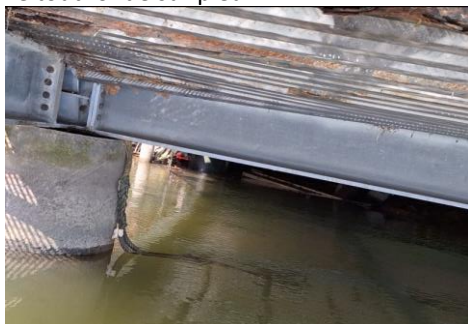
Plancher le plus bas en zone parking en bac acier collaborant, avec une petite zone en porte à faux. Le tout fondé sur pieux.

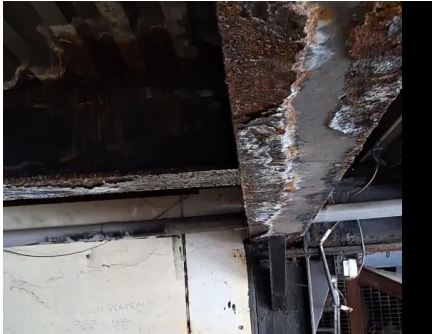
<p>Arrivée d'eau importante.</p>

Beaucoup d'infiltration ou de traces d'infiltrations. Sur cet ouvrage l'étanchéité est à traiter, et cette étanchéité est liée à la structure. A titre non limitatif : étanchéité de parking à revoir, de couverture, bac acier, planchers, assemblages, éléments verriers, jonctions, pénétration réseaux etc.. Ces réparations peuvent entraîner des travaux conséquents.

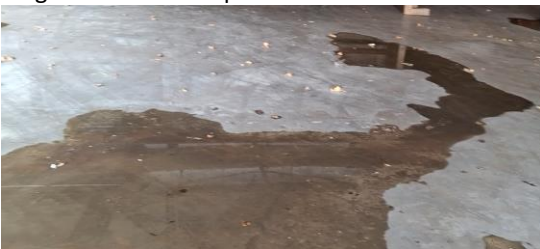
<p>Stagnation d'eau en plancher bas.</p>

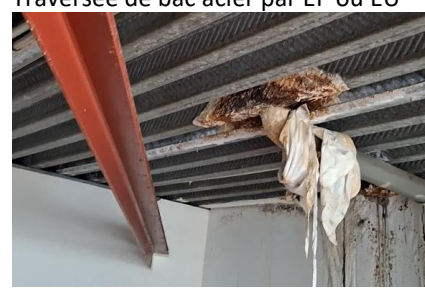
<p>Traversée de bac acier par EP ou EU</p>
